Service public fédéral  
Mobilité et Transports

## Organisme d'enquête pour les accidents et incidents ferroviaires

## Rapport annuel – Jaarlijks Verslag 2008

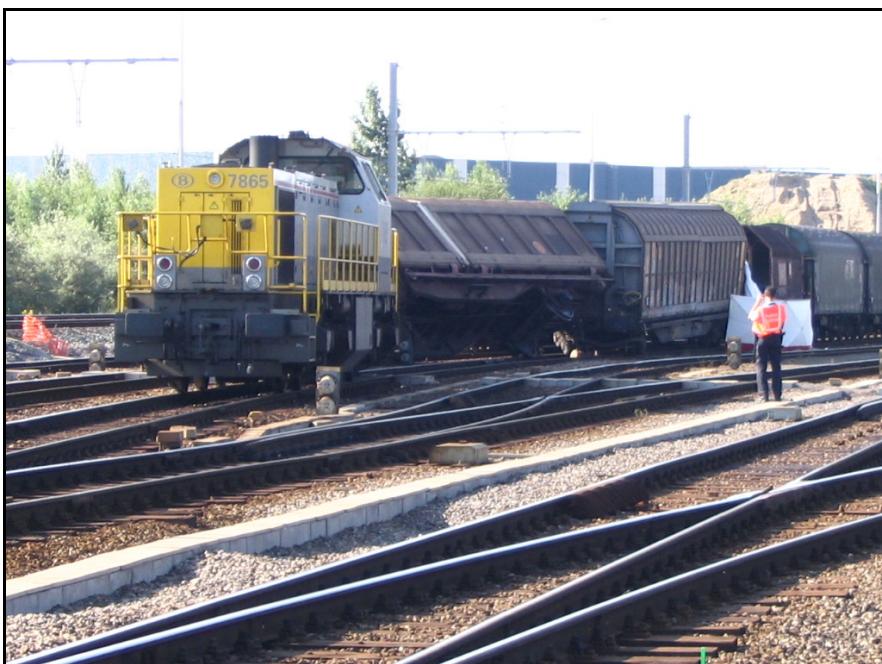
Malgré les directives claires quant à la distance à parcourir et les ordres formels d'arrêt, le conducteur de manœuvre ne réagit pas, d'où les wagons poussés entrent en collision avec ceux stationnés sur la voie 5 du faisceau.

La collision a lieu vers 15h40, laquelle provoque le déraillement du matériel impliqué, et l'opérateur de terrain se retrouve coincé en raison de l'impact violent entre le premier wagon du train poussé et le wagon à l'arrêt qui a été heurté. L'opérateur de terrain décède quelque temps après des suites de ses blessures.

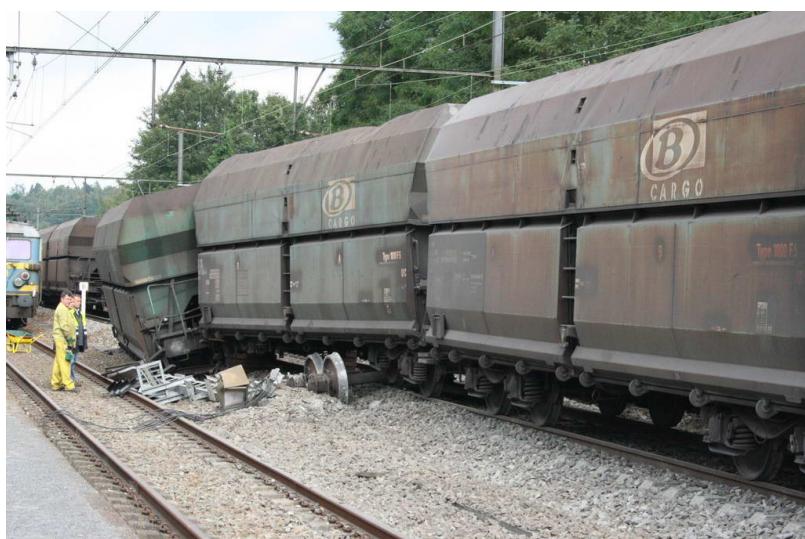
Le train continue son trajet, traînant le wagon aux deux essieux déraillés qui abîment la voie, sur une distance de 6,5 km, jusqu'en gare de Genval. Dans l'aiguillage 4AC, à l'entrée de la gare, ce quatrième wagon soulève le dernier bogie du troisième wagon et provoque son déraillement, la rupture d'attelage et l'arrêt du train.

Le déplacement du bandage de cette roue existait bien avant le déraillement et en est la cause.

Les recommandations visent en premier lieu à limiter autant que possible l'utilisation des roues bandagées, qui impliquent un risque accru d'accidents, et préconisent en tout état de cause une révision des limites tolérées en ce qui concerne l'épaisseur du bandage des roues des wagons non SS.

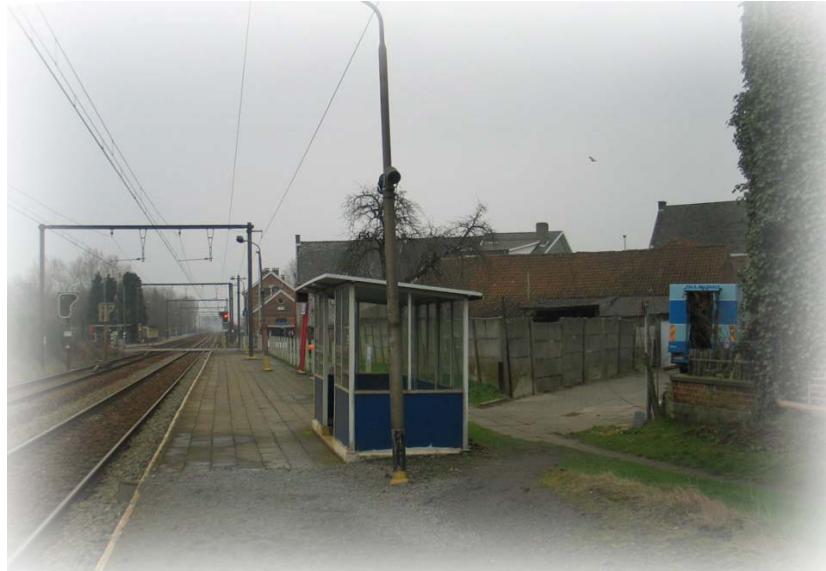
Le 17 décembre 2007 à 07h57, le conducteur du train E7969, qui relie Denderleeuw à Zottegem, aperçoit un corps humain, couché le long de la voie à hauteur du signal A94, environ 2500 m en aval de du point d'arrêt d'Ede .

Quoi qu'il en soit, la force exercée sur les poignets lors du freinage devient telle qu'on est obligé de lâcher la poignée, certainement avec les conditions météorologiques qui sévissaient le matin en question. La chute ne pouvait donc plus être évitée, et la victime s'est alors écrasée contre la base d'un poteau de caténaire.
