Service public fédéral
Mobilité et Transports

Organisme d'enquête pour les accidents et incidents ferroviaires

Rapport annuel – Jaarverslag 2009

Belgique - België

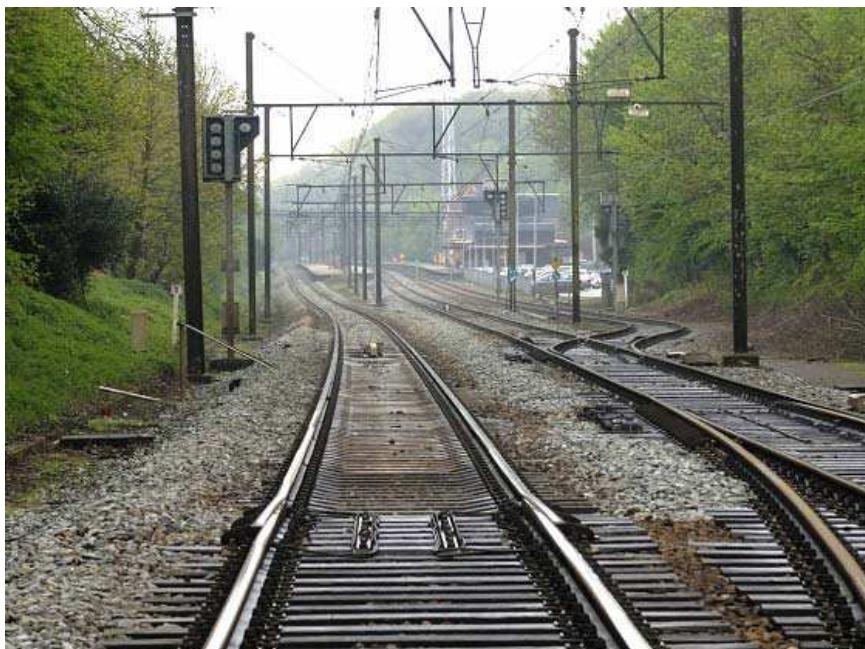
A 09h21 le 29 novembre 2007, le train 4629 (Luxembourg – Bruxelles-Midi) circulant à voie normale heurte deux travailleurs occupés sur un chantier de maintenance organisé dans les voies en service par le gestionnaire d'infrastructure Infrabel avec intervention de personnel d'une firme extérieure sous-traitante, la société Vossloh.

L'accident se produit à hauteur de la cumulée 20.385 située en gare de La Hulpe sur la ligne 161 (Bruxelles – Namur).

Le chantier était protégé par un dispositif de détection et d'annonce de l'arrivée des trains basé sur une chaîne humaine. Les membres de ce dispositif communiquaient par radio et leur visibilité réciproque devait être assurée. Ce dispositif était mis en place par le gestionnaire d'infrastructure.

L'arrivée du train 4629 pouvait être détectée par ce dispositif 47 secondes au moins avant son passage sur chantier. Durant cette période le dispositif humain mis en place à cet effet ne parvient pas à en informer les travailleurs occupés sur chantier ni à provoquer le freinage d'urgence de ce train.

La cause de l'accident est une application incorrecte et nonchalante de la réglementation au sujet de la sécurité des chantiers dans les voies :

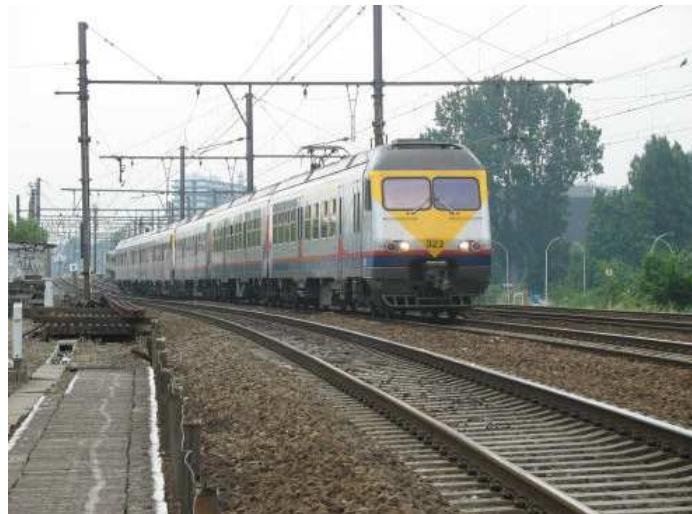
Le vendredi 14 décembre 2007, le train E2890, qui assure la liaison IR entre Louvain et Anvers, heurte à 20h12 une personne qui se trouve sur la voie A à peu de distance de l'entrée de la gare (borne kilométrique. 42.800 de la ligne 27).

À peu près au même moment, le chef du train E2640, circulant sur la même ligne entre Anvers et Louvain, constate qu'un voyageur a fait usage de la commande de secours juste après le départ de Berchem, afin d'ouvrir la porte extérieure et de sauter du train en marche.

Il devient vite évident que dans les deux cas, il s'agit de la même personne.

Cette enquête a permis de savoir que l'accident ne peut en aucun cas être imputé à des manquements au respect des prescriptions réglementaires, ni à des déficiences techniques au niveau du matériel roulant impliqué, en l'occurrence des automotrices du type Break.

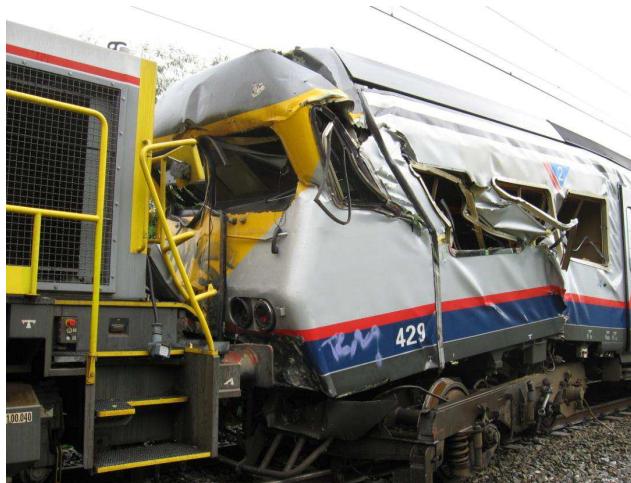
Op donderdag 3 juli 2008 om 6.48 uur komt op lijn 125 (Namen - Luik) de passagierstrein E2405 frontaal in botsing met de goederentrein Z74070 bij kilometerpaal 19.215 op het grondgebied van de gemeente Hermalle-sous-Huy.

Le train de marchandises Z74070 est arrêté sur la voie A, de Liège à Namur, devant le signal C10 qui est au rouge.

L'itinéraire pour mener ce train vers le raccordement privé de Dumont – Wauthier (aiguillages 1A et 1B, voie B en contre-voie, aiguillage 2A) a été tracé en cabine de signalisation de Flémalle vers 06 h 45 après que le tracé permanent à Hermalle ait été supprimé.

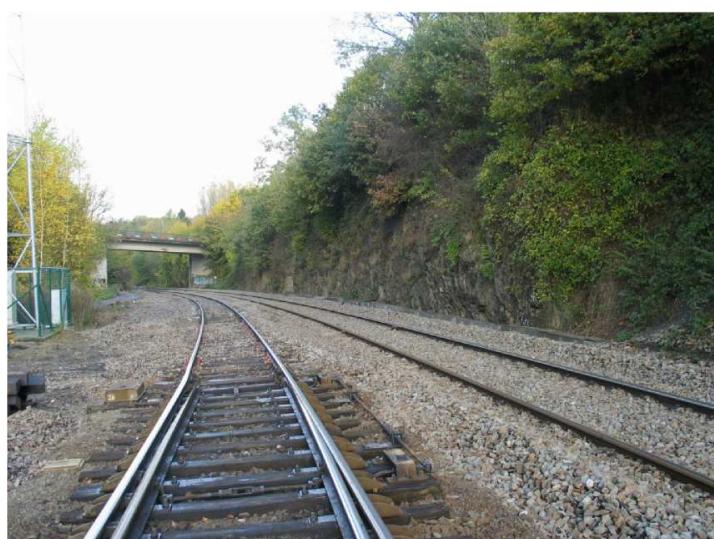
Op zaterdag 25 oktober 2008 rond 20.10 uur op lijn 132, Charleroi - Couvin, ter hoogte van het station Walcourt, werd een Infrabel-bediende, werkleider op werktrein P 811 voor de vernieuwing van dwarsliggers op spoor B (richting Couvin - Charleroi), bij kilometerpaal (KP) 85.350 in het tussenspoor gegrepen door een tegemoetkomende trein op spoor A (richting Charleroi - Couvin).

L'horaire du début du chantier a été avancé de 22h50 à 20h15, après le passage du train de voyageurs Z6169, pour rattraper un retard dans l'exécution des travaux et de respecter la date finale programmée.

La cause primaire de l'accident est la présence de la victime dans l'entrevoie dans le cadre de travaux débutés prématûrement, avant que le dispositif de protection n'ait été établi.
