RAPPORT ANNUEL

de l'Organisme d'Enquête sur les Accidents
et Incidents Ferroviaires

2018

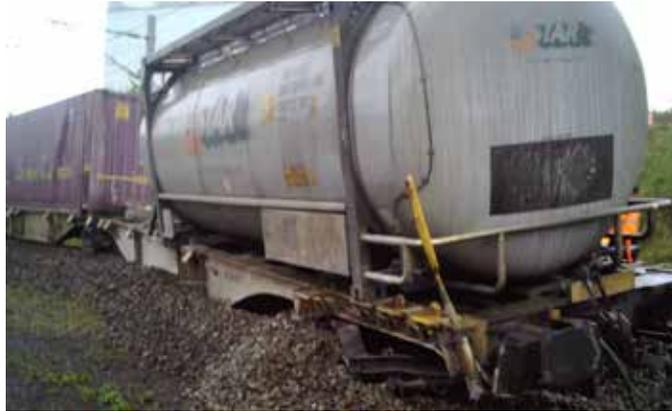
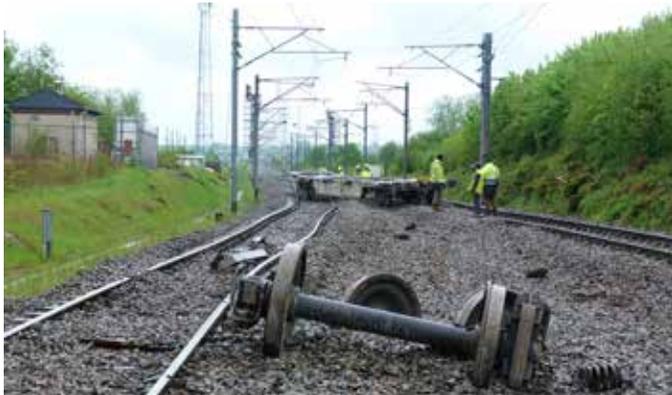
Aubange : 19 mai 2017

Le déraillement du 24^{ème} wagon (3368 4952 072-9) est la conséquence du bris de la roue droite de l'essieu 3-3' du wagon, des suites de fissures et criques thermiques qui se sont propagées dans la roue.

- des dégradations importantes de la peinture au raccordement toile/jante apparaissent;
- des fissures se forment dans la bande de roulement de la roue.

- les phénomènes observés confirment l'élévation importante de la température de la jante au cours du service ;
- les échauffements ont touché l'ensemble des roues du bogie ;
- les échauffements seraient liés à des cycles de freinage trop intenses et/ou à l'utilisation d'un couple roues/semelles inadapté, malgré que le couple roue/semelle soit conforme aux spécifications reprises dans le document V-BKS (LL) faisant référence à la fiche UIC 541-4 ;
- le problème survenu à la roue qui s'est brisée n'est pas tant un problème de hauteur de boudin ou de valeur de conicité équivalente qu'un problème de résistance aux sollicitations thermiques et aux cycles de ces sollicitations imposés à la roue.

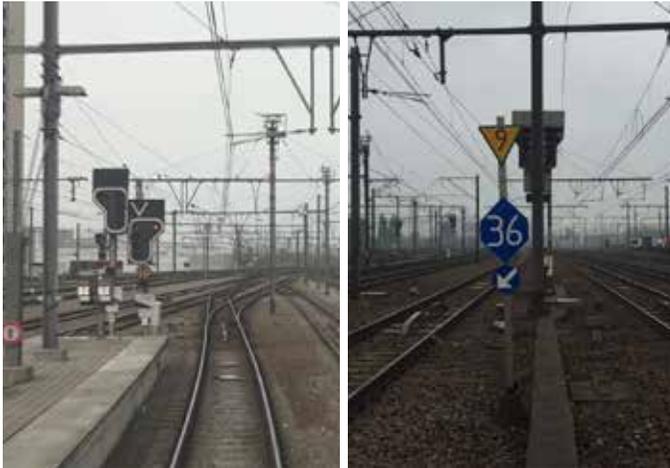
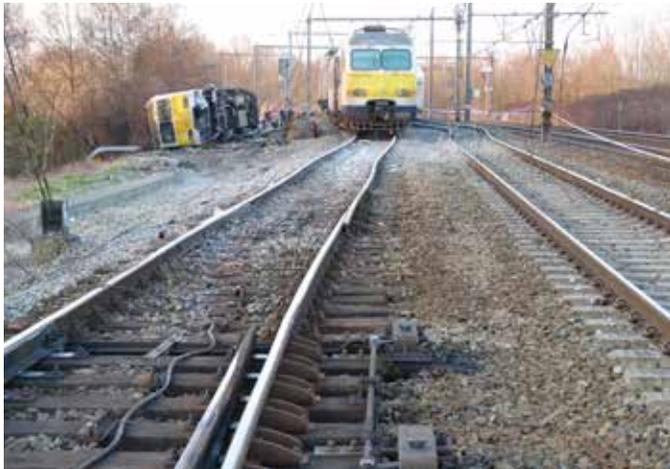
Louvain : 18 février 2017

.....
Selon l'hypothèse retenue, la cause directe du déraillement est la vitesse inadaptée du train dans le virage en S formé par deux aiguillages consécutifs.

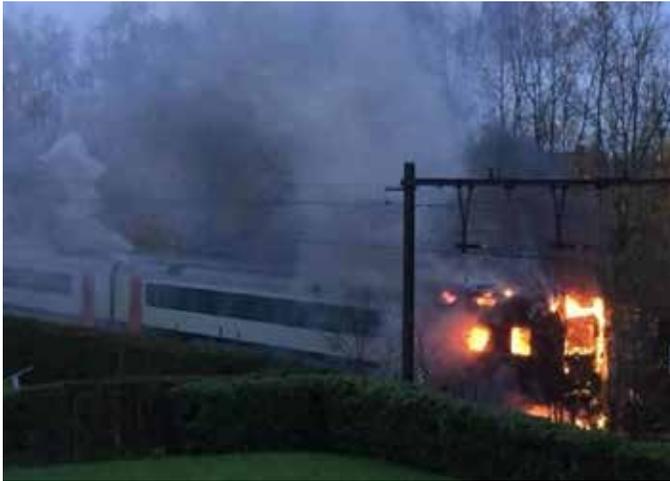
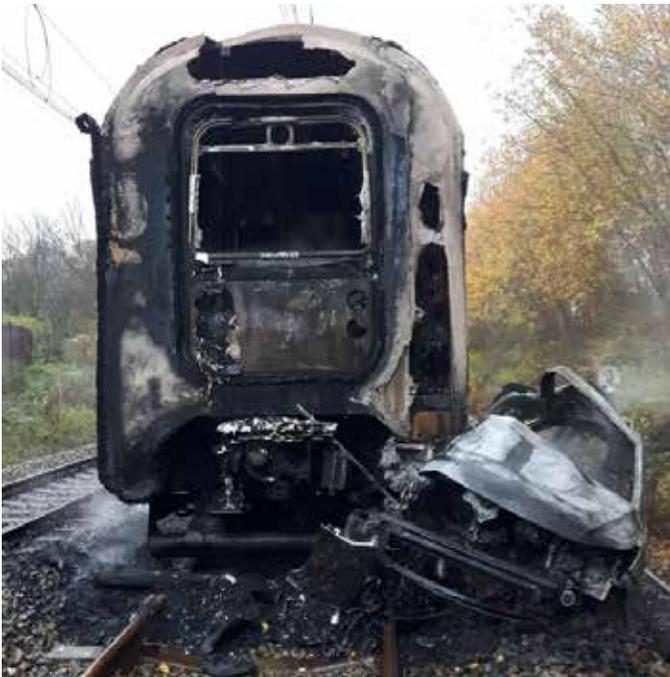
Morlanwelz PN : 27 novembre 2017

L'Organisme d'Enquête a constaté que la configuration des abords du passage à niveau peut mener dans certaines conditions, à une remontée de file avec une immobilisation de véhicules en cours de traversée.

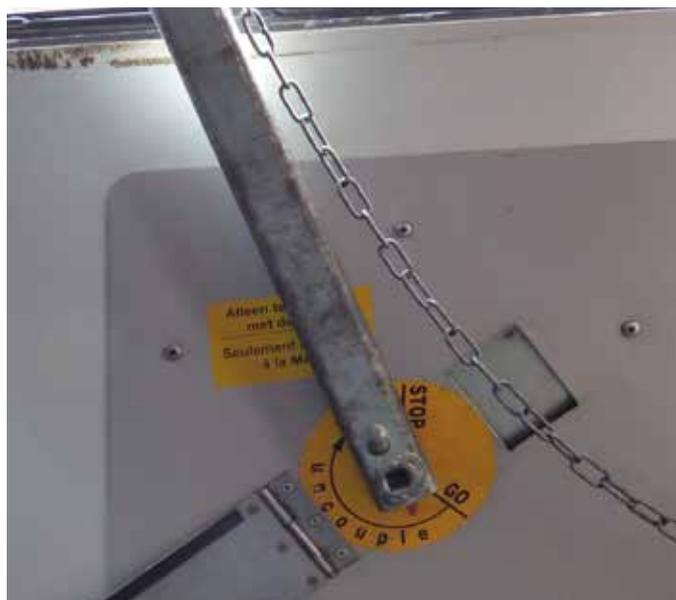
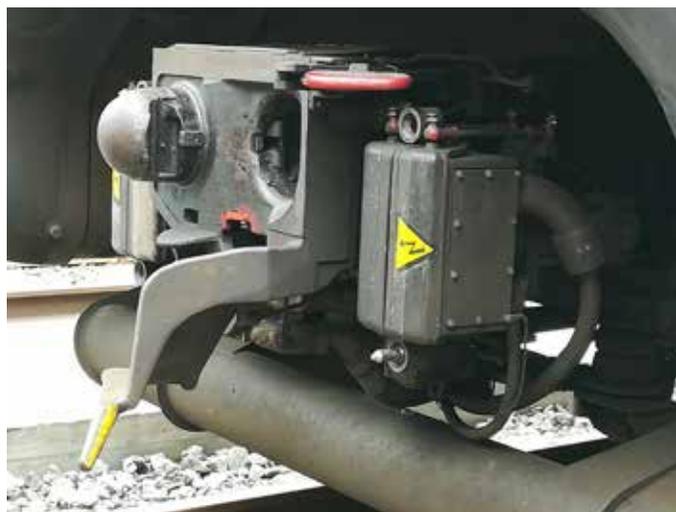
Bracquegnies / Morlanwelz : 27 novembre 2017

La position instable des pièces internes du coupleur de l'AM442 a entraîné une rupture de l'attelage entre l'AM442 et l'AM449 : l'AM449 non freinée et en queue de convoi sur une voie en pente a pu s'échapper et causer les deux accidents à Morlanwelz et à Bracquegnies.

La présence de ces boudins pressés l'un contre l'autre a diverses conséquences, dont celle de ne pas permettre l'accès aux coupleurs.

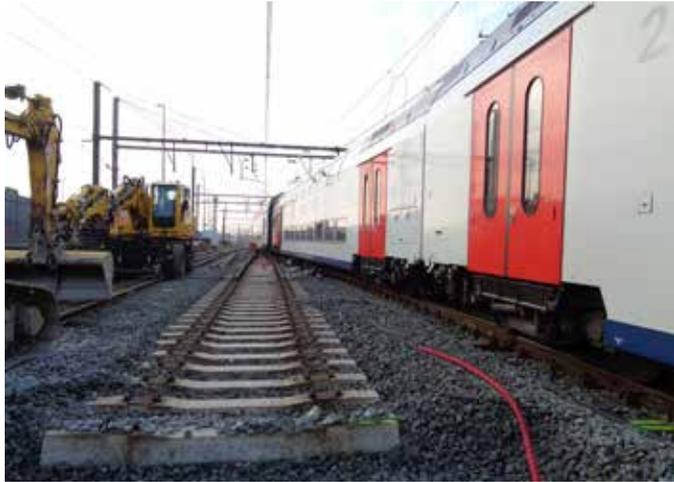
Ostende : 21 septembre 2017

La cause directe de l'accident est l'exécution en dehors des heures prévues de travaux par le personnel de l'entrepreneur sur une voie en service, sans autorisation préalable et avant que les mesures de sécurité prévues à cet effet ne soient d'application.

L'Organisme d'Enquête recommande au sous-traitant de poursuivre ses efforts pour sensibiliser son personnel au danger que représentent les trains en mouvement et de réfléchir à la façon de s'assurer du respect sans condition des mesures de sécurité par l'ensemble du personnel.
