Notice de Sécurité  
Collision latérale d'un train de marchandises  
par une bourreuse échappée  
Gent-Sint-Pieters  
14 avril 2019

Collision latérale d'un train de marchandises par une bourreuse échappée de type Unimat 08.

La gare de Gent-Sint-Pieters sur l'aiguillage AW61BK.

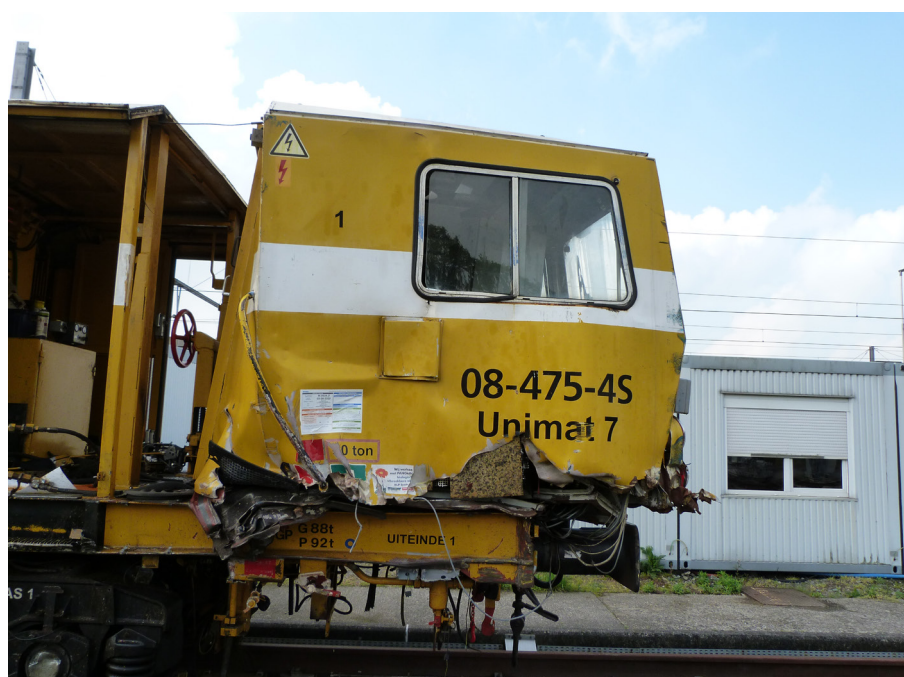
La bourreuse échappée atteint l'aiguillage AW61BK au passage du train de marchandises Z65902 et entre en collision latérale avec ce dernier. Un wagon et la bourreuse dérailent. La collision n'entraîne pas de victimes, mais il y a des dommages matériels à l'infrastructure, à 5 wagons et à la bourreuse.

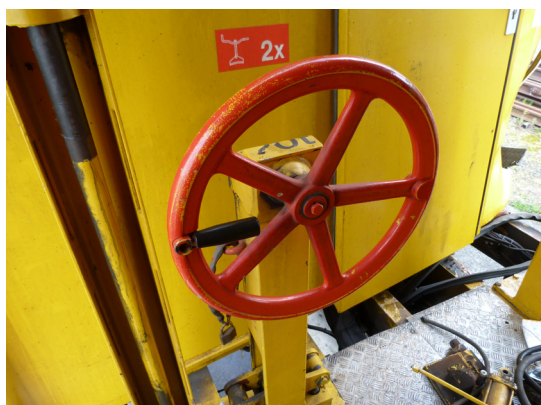
Le système de freinage de la bourreuse a fait l'objet d'une inspection visuelle quelques heures après l'accident : un réservoir d'air comprimé a été arraché lors de la collision, si bien qu'un contrôle du fonctionnement du système de freinage automatique sur place n'a pas été possible. Les freins à main dans les postes de conduite 1 et 2 fonctionnaient normalement, mais la bourreuse n'était pas immobilisée. L'inspection visuelle a révélé que le robinet de frein à l'arrière était ouvert.
