# Rapport d'Enquête de Sécurité

## Rapport intermédiaire

### Déraillement d'un train de voyageurs à vide

### Liège-Guillemins - 11 juillet 2019

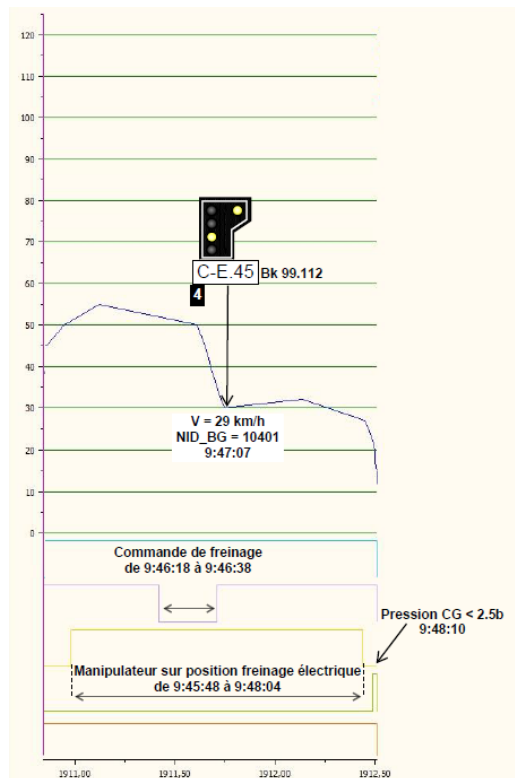
- la vitesse maximale autorisée par le système ETCS est de 45km/h ;
- la vitesse du train oscille entre 29km/h et 32km/h ;
- le manipulateur du frein rhéostatique<sup>2</sup> (électrique) de la locomotive est en position «enclenché», mais le système d'enregistrement à bord de la locomotive ne permet pas de déterminer si le freinage rhéostatique est actif ni de mesurer l'intensité de ce freinage rhéostatique.

La vitesse à laquelle circulait le train est inférieure à la vitesse maximale autorisée.

Illustration : extrait des données enregistrées à bord de la locomotive 18 : fin du trajet
