# Veiligheidsonderzoeksverslag

Tijdelijk verslag  
Ontsporing van een lege reizigerstrein  
Liège-Guillemins - 11 juli 2019

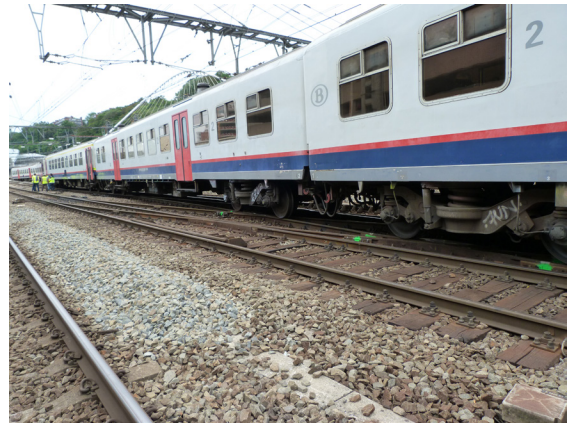
Afbeelding: geïmmobiliseerde M4-rijtuigen aan de inrit van het station van Liège-Guillemins na het ongeval

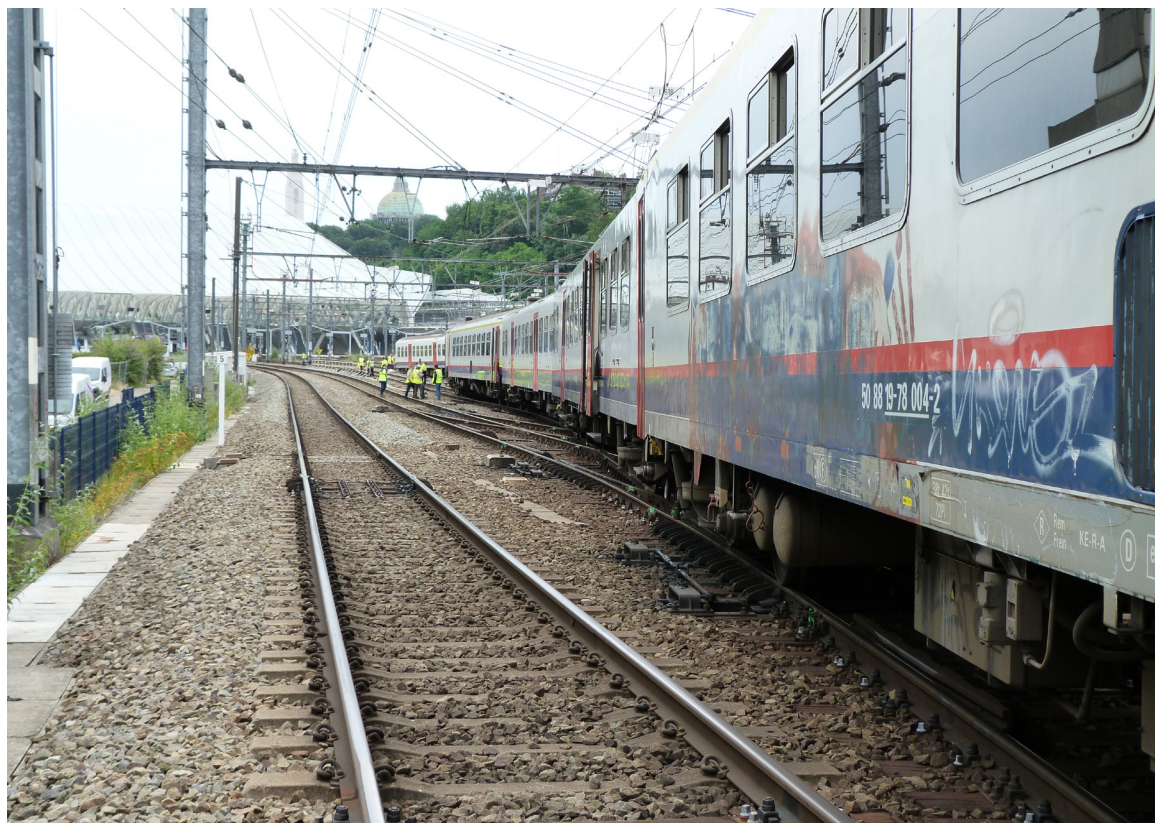
Aan de inrit van het station van Liège-Guillemins, komende van Ans, is lijn 36 sterk hellend (gemiddelde helling  $\geq 18$  mm/m).

Afbeelding van de helling van het spoor (het station van Liège-Guillemins bevindt zich op de achtergrond van de foto die vanaf de achterkant van de trein werd genomen)

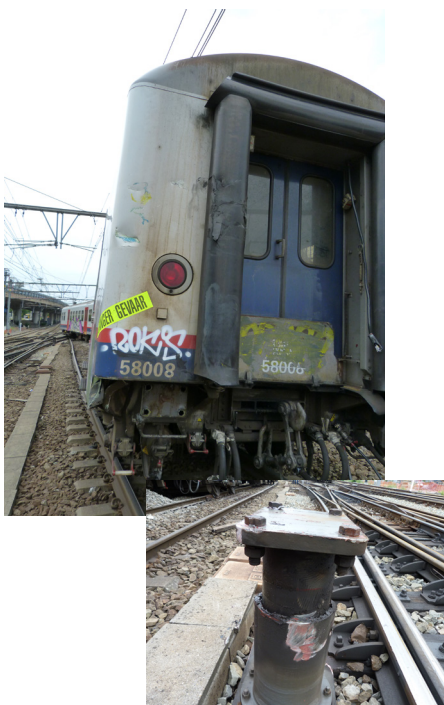
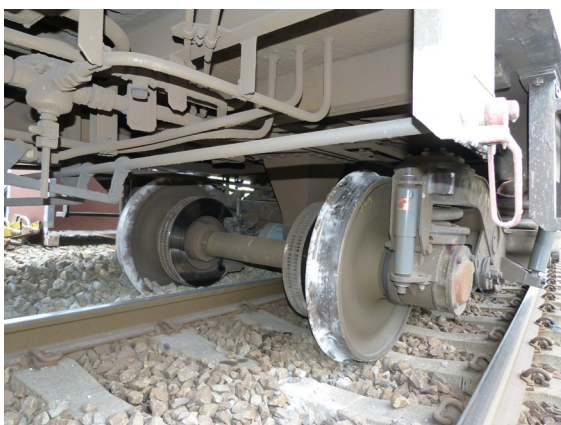
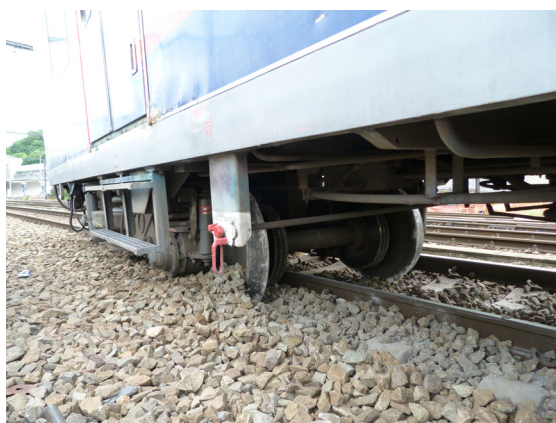
Er wordt grote schade aangericht aan:

- de infrastructuur (spoor, dwarsliggers, wissel);
- het rollend materieel (aan locomotief 27 vooraan de trein en aan de 3 eerste rijtuigen M4).

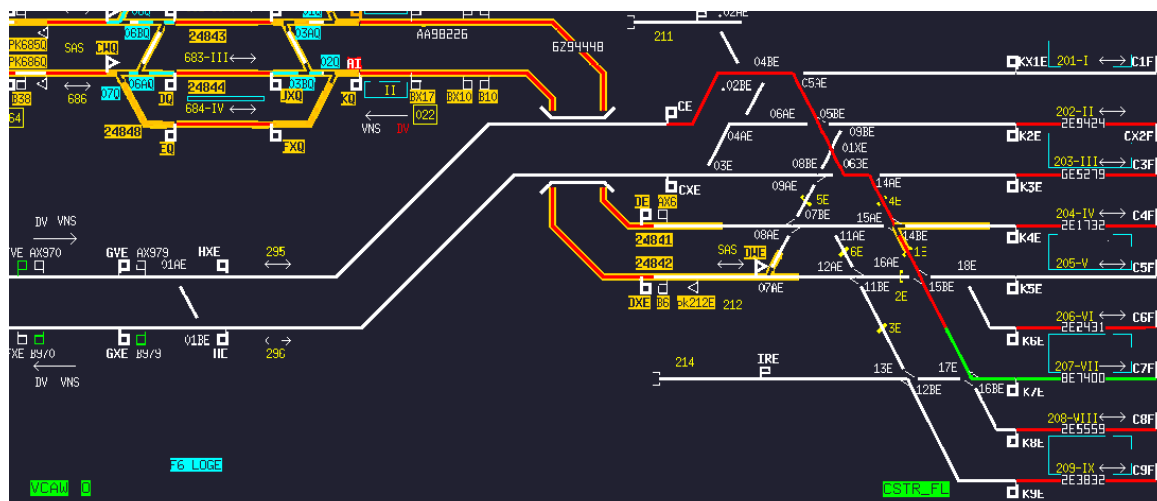
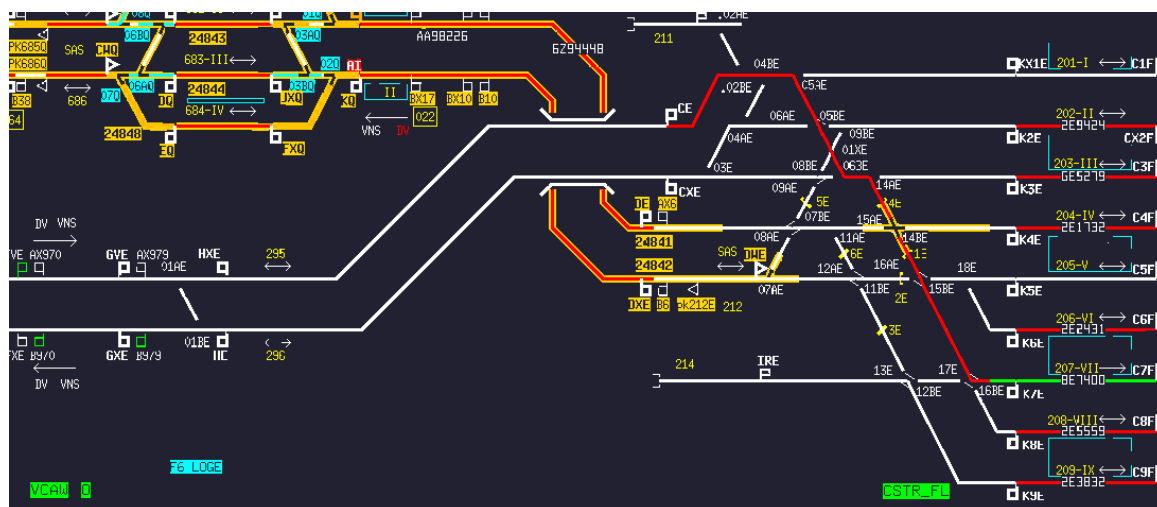
(9:48.05)

Bij de ontsporing en de koppelingsbreuk tussen locomotief 27 (die zich vlak achter locomotief 18 bevindt) en de rijtuigen verschijnt op het EBP-scherm een bezetting op spoor 4 (gedeelte tussen wissel 14BE en sein K4E) en een verlies van controle over wissel 14BE.

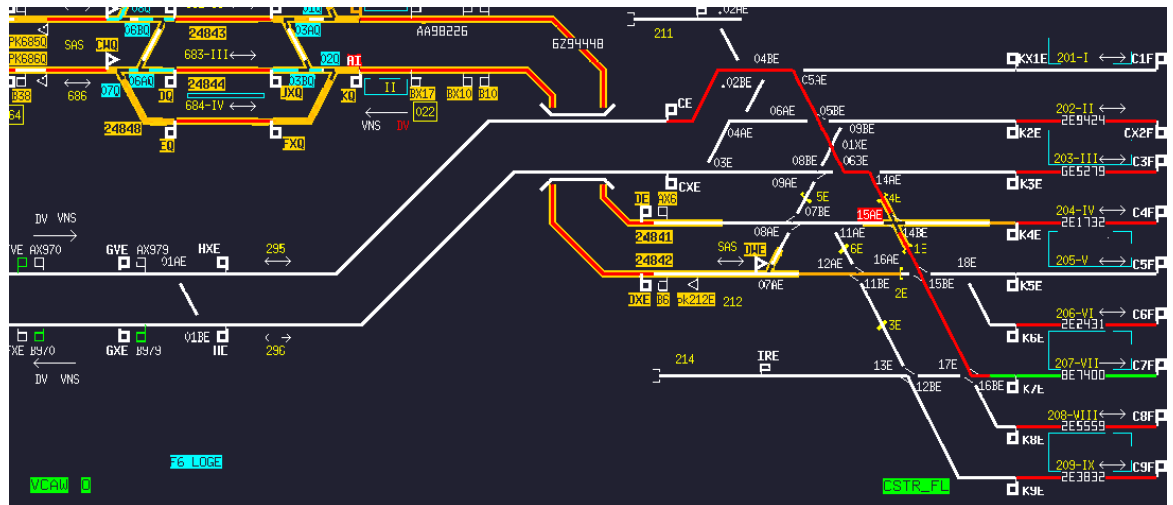
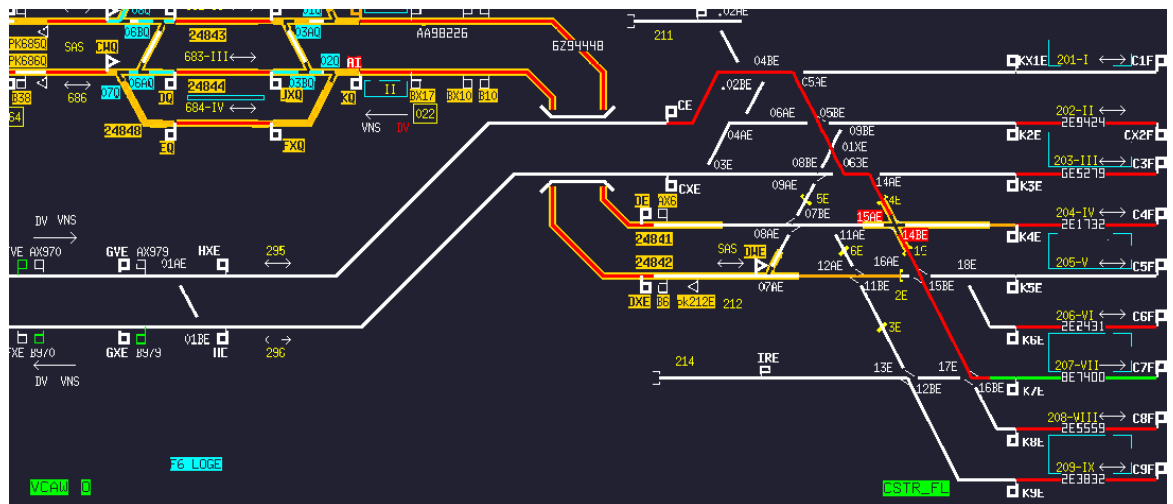
9:48.18: wissel 15AE gaat automatisch in beveiliging, gevolgd door 14BE:

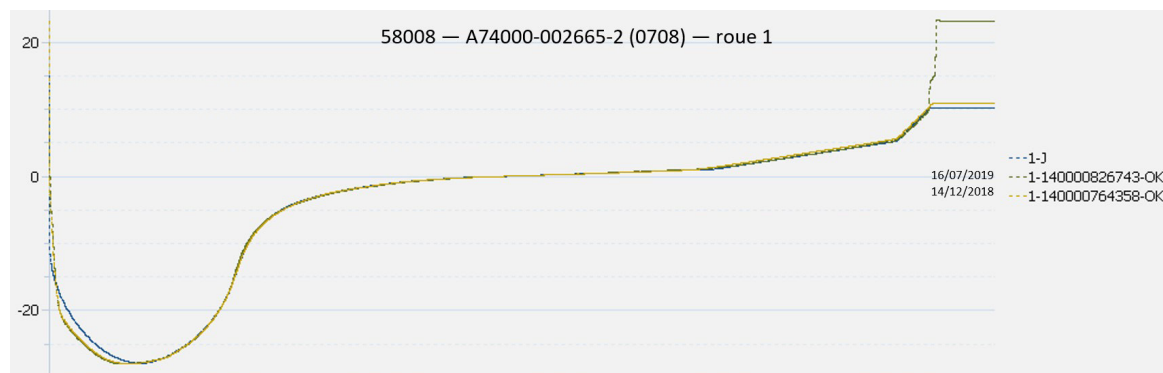
In de metingen van de wielafstanden en -profielen werd geen enkele afwijking of waarde buiten de tolerantie vastgesteld.

Afbeelding: Wielprofiel gemeten na het ongeval (16/07/2019), vergeleken met de metingen van 14/12/2018

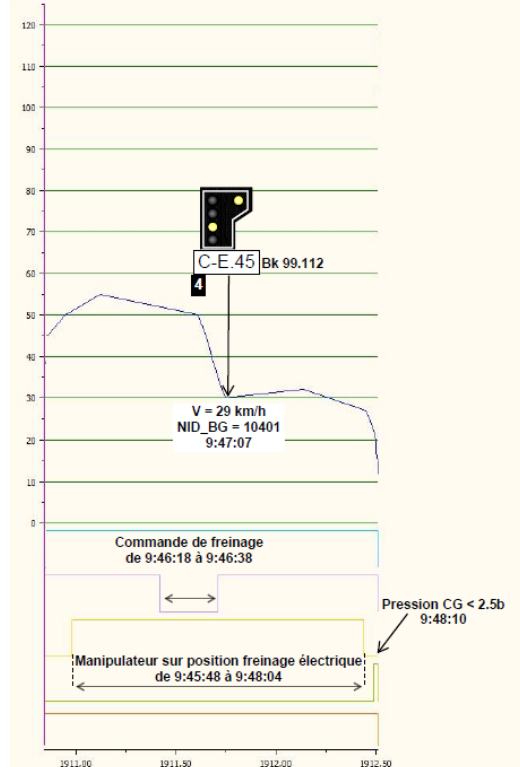
Afbeelding: uittreksel uit de boordgegevens van locomotief 18: einde van het traject

Uit de analyse van het laatste gedeelte van het traject (zie afbeelding) blijkt dat:

- van 9u45:48 (op ongeveer 300 m van sein C-E.45) tot 9u48:04, de tractiehendel in de positie vertraging/elektrodynamische remming<sup>4</sup> staat; het opnamesysteem aan boord van de locomotief kan echter niet registreren of de elektrodynamische remming actief is, noch de intensiteit ervan te meten;
- van 9u46:18 tot 9u46:38, d.w.z. bij het naderen van sein C-E.45 dat een Dubbel Geel seinbeeld vertoont, er een pneumatische remming wordt bevolen;
- de snelheid van de trein vanaf sein C-E.45 tussen 29 km/u en 32 km/u schommelt, wat neerkomt op een lagere snelheid dan de maximaal toegelaten snelheid.
