# Sicherheitshinweis

## Entgleisung eines Güterwagens eines Güterzugs Belsele-Sinaai 9. Mai 2019

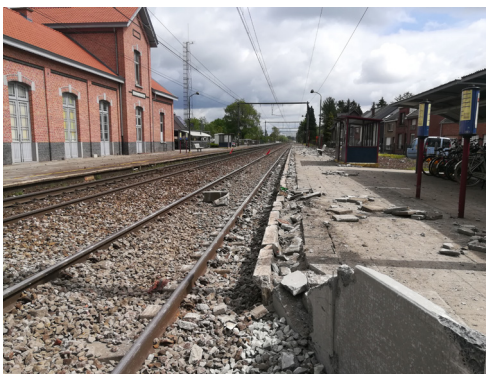
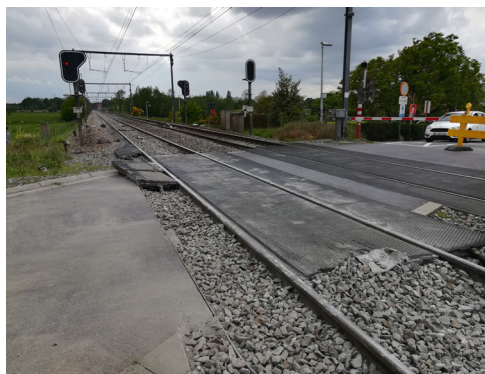
Auf Höhe der Bahnsteige von Sinaai schleift der 9. Güterwagen im Spießgang Elemente der Bahnsteigstruktur und beschädigt sie schwer.

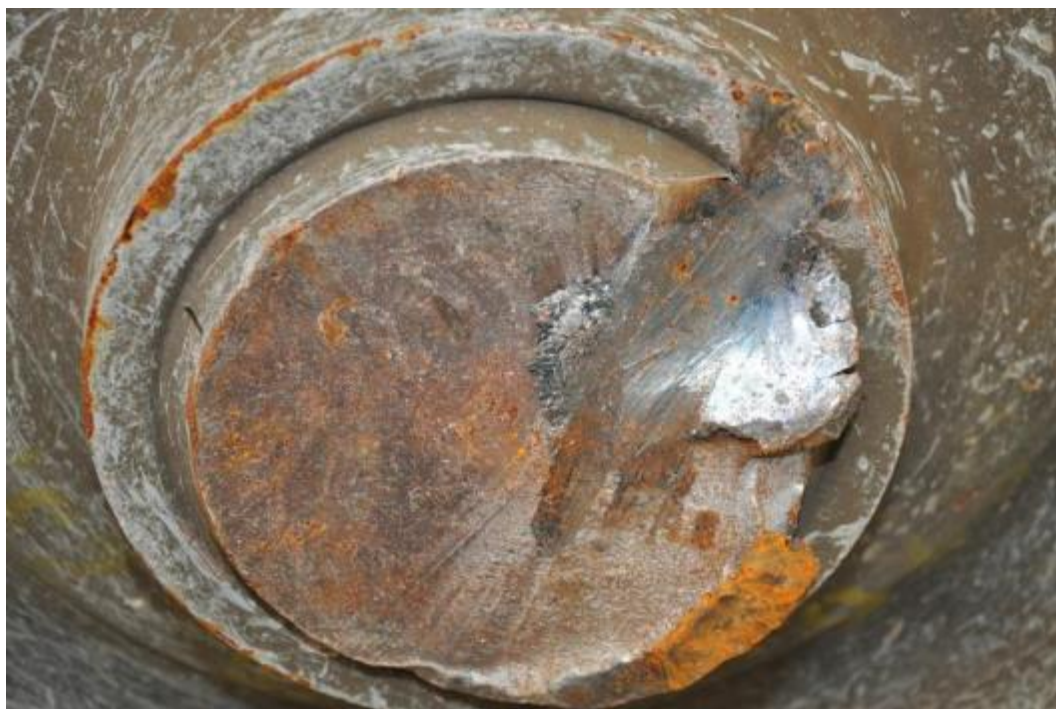
**Figuur 10 : Uitzicht van breukoppervlak aan de kant van de wiel A**

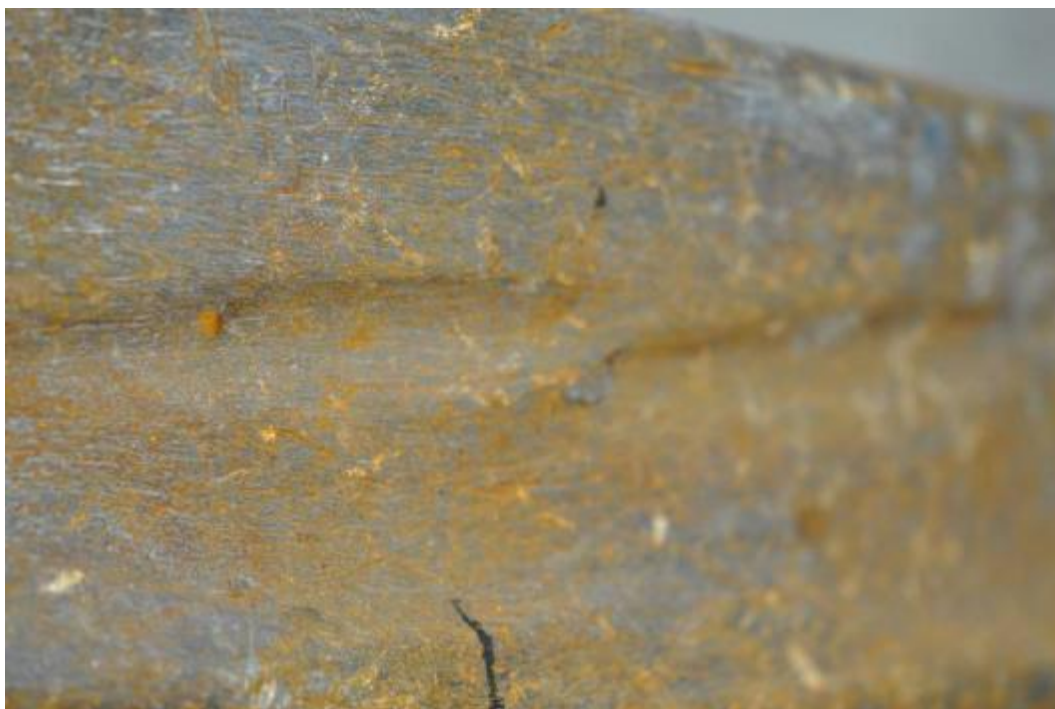
**Figuur 14 : 2 merken van indrukking op de loopvlak van wiel A**

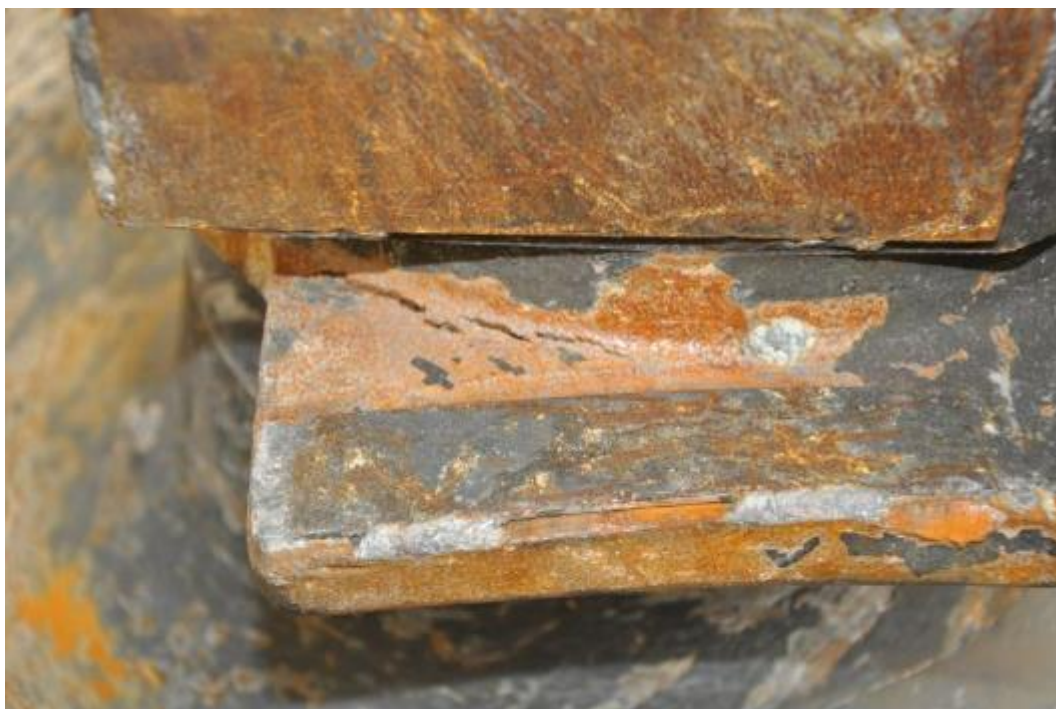
**Figuur 20 : Barsten in de wielasbus van de wiel A**

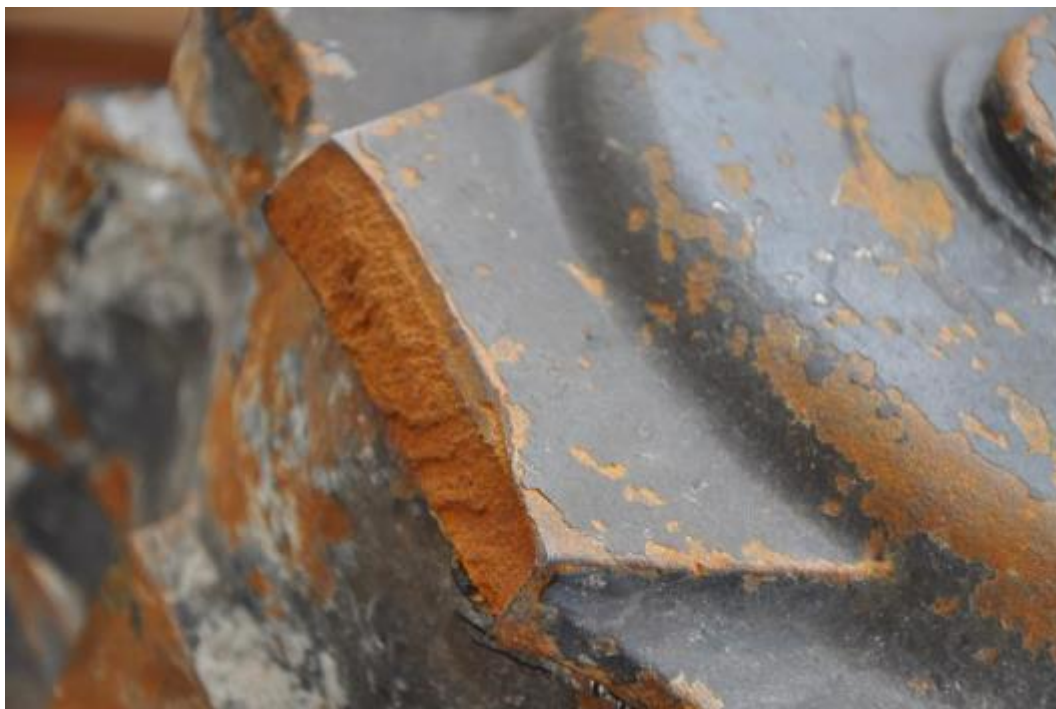
**Figuur 21 : Gebroken stuka an de wielasbus van wiel A**

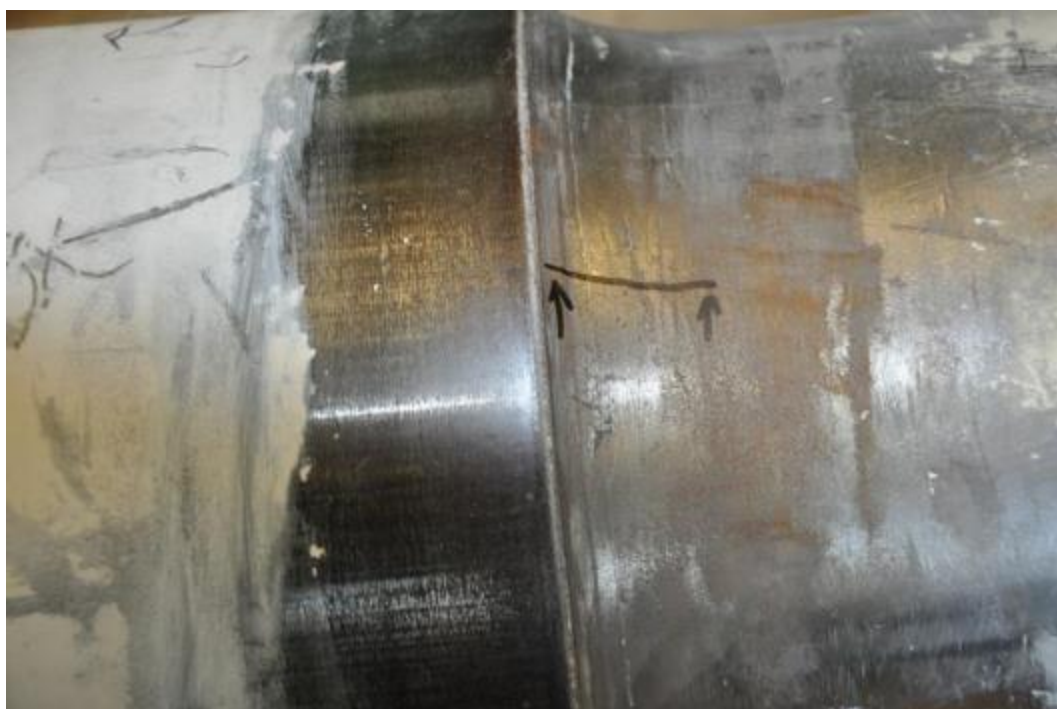
De micrografie uitgevoerd op de indicatie van het magnetisch onderzoek op microsnede 1.1 blijkt een kras te zijn van ongeveer 50 micron diep maar zonder barsten of andere fouten die schadelijk kunnen zijn, zie Figuur 108 van Bijlage 1. Plaatselijk kunnen toch verhoogde interne spanningen opgetreden zijn door de groef.

**Figuur 99 : Detail van de indicatie in straal tussen wielnaafzitting en asschacht van wielas B – ligging van microsnede 1.1**

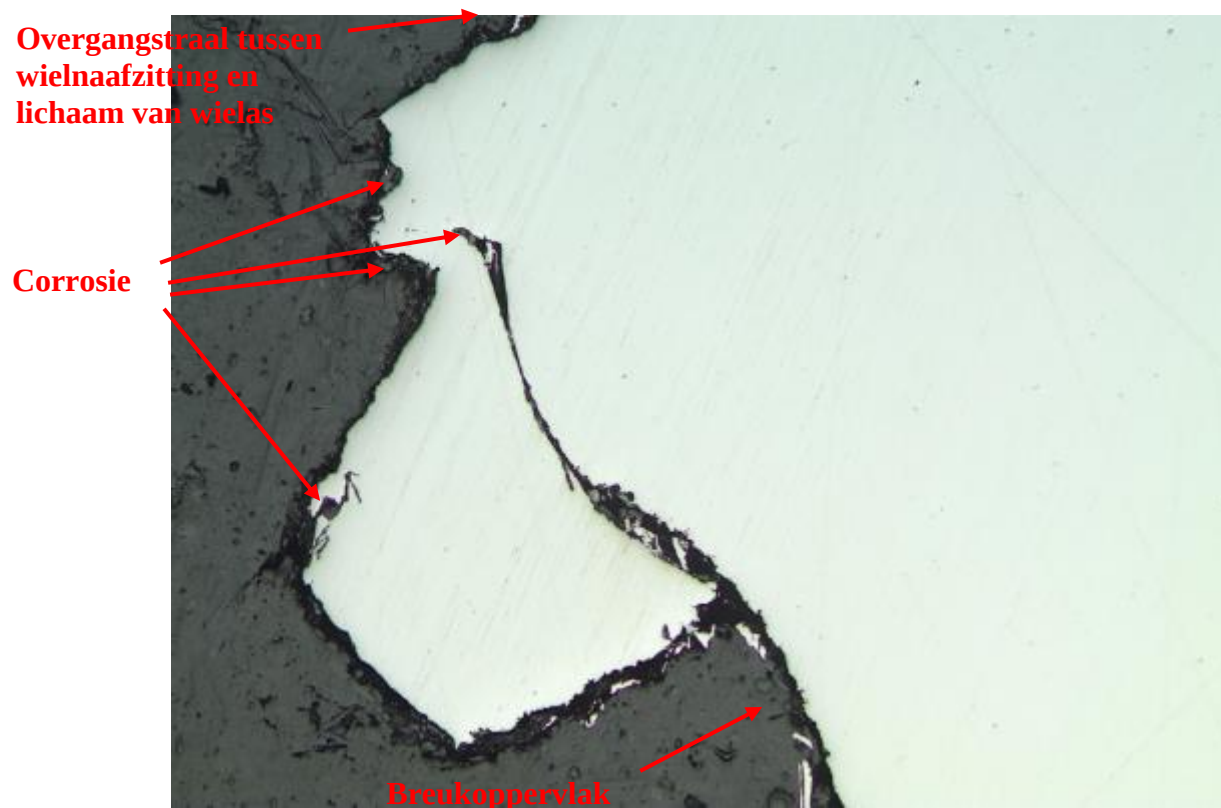
Aan het aanzetpunt van de breuk zijn verschillende corrosieproducten zichtbaar, zie Figuur 109 van Bijlage 1. Er is ook een stuk losgekomen met een grote barst onderaan en veel vervorming, zie Figuur 112 van Bijlage 1. Een inslag is aanwezig heel dicht bij het aanzetpunt, zie Figuren 102 tot 104 van Bijlage 1. We kunnen niet zeggen of deze inslag voor of na de breuk heeft plaatsgevonden.

**Figuur 109 : Micrografie 1.2 : aanzetpunt**

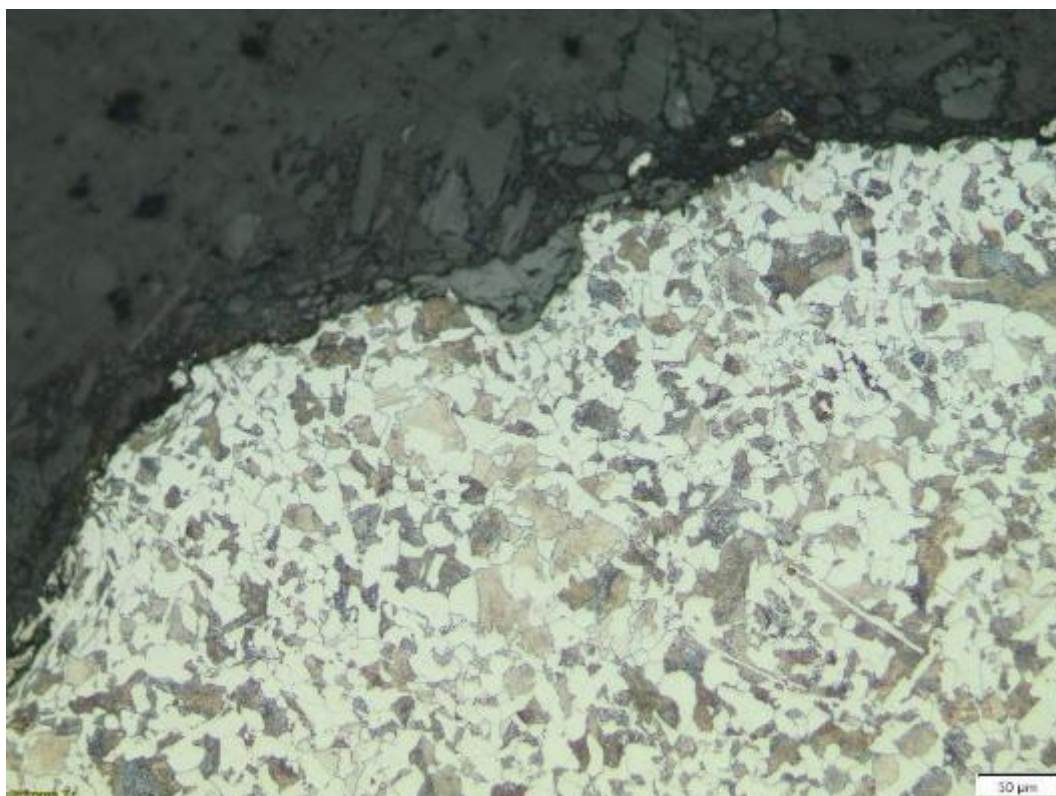
**Figuur 113 : Micrografie 1.2 : corrosieproducten in chanfrein tussen wielnaafzitting en straal naar aschacht, Nital 1 %**

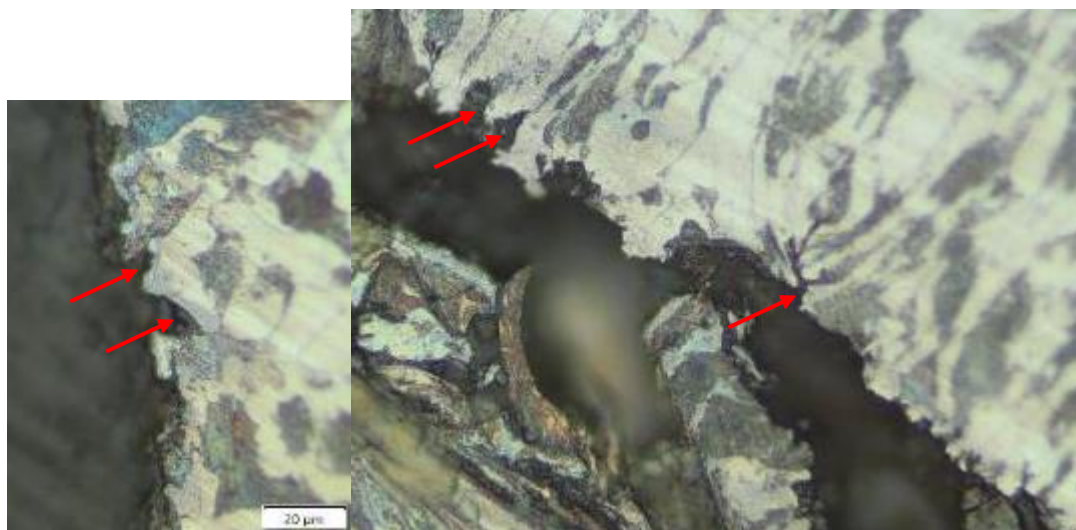
- het lijkt erop dat korrels ontbreken: zie Figuren 114 tot 118 en 129 van Bijlage 1;
- zichtbare corrosiepitten lijken de korrelgrenzen te volgen: zie Figuren 119 tot 124 en 131 van Bijlage 1;
- korrels lijken losgekomen van het breukoppervlak, met corrosie rond deze korrels: zie Figuren 125 tot 128 van Bijlage 1.

**Figuren 119 en 120 : Breukoppervlak toont corrosie pitten die de korrelgrenzen volgen**

**Figuur 121, 122, 123 en 124 : Corrosiepitten volgen de korrelgrens vanaf het breukoppervlak**

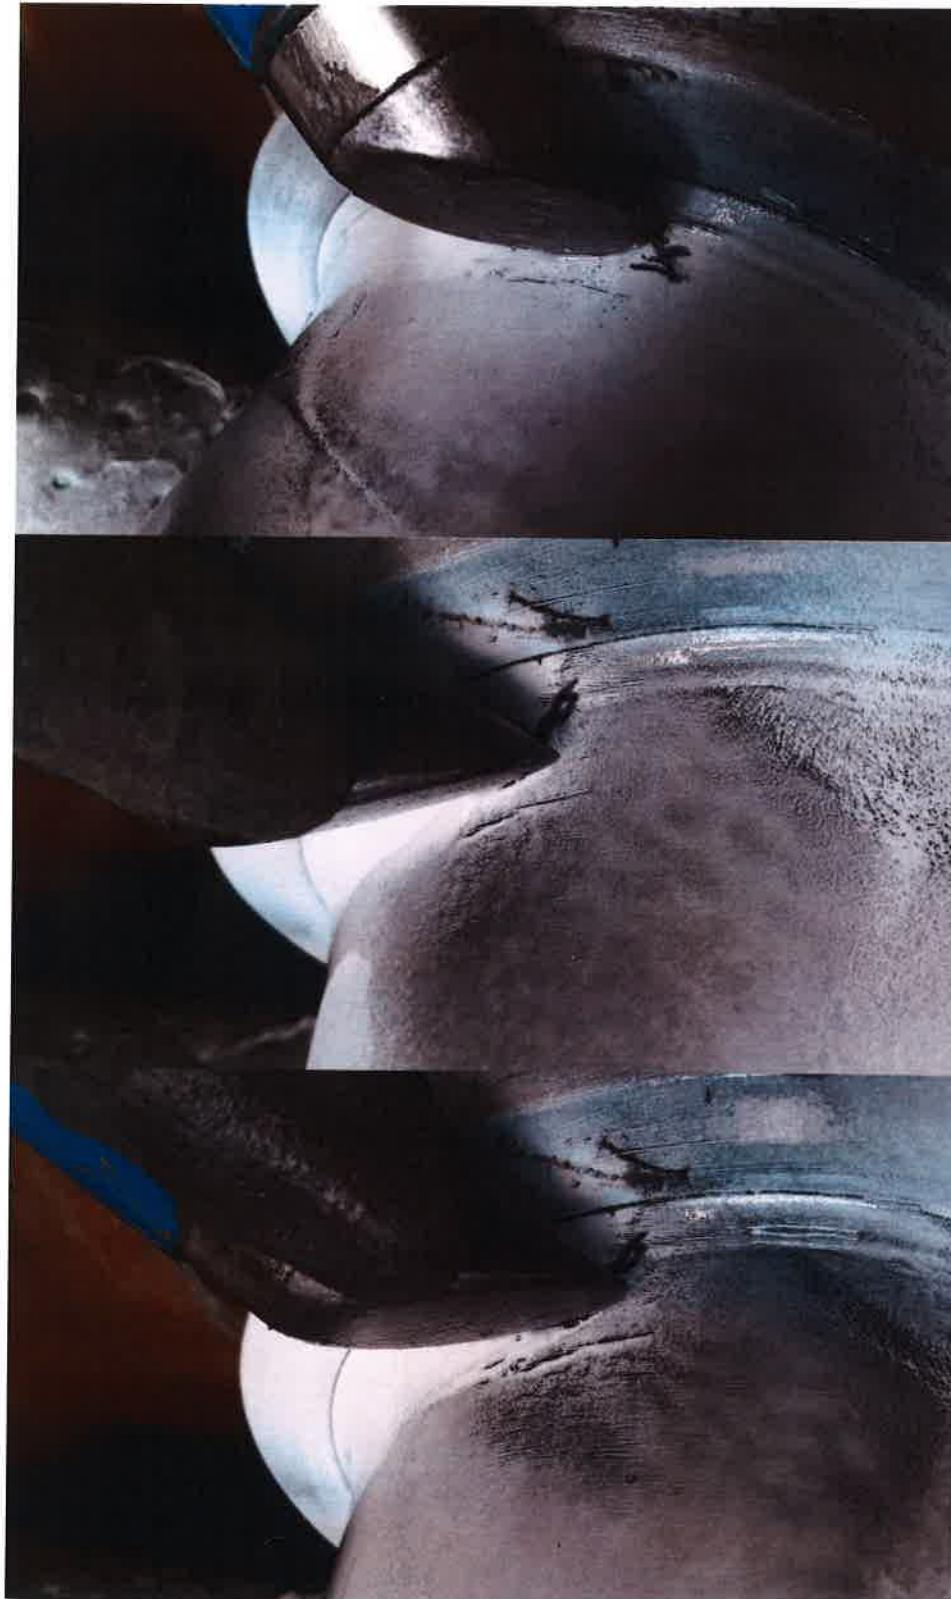
Indication le long de  
la roue.  
Difficile à mettre en  
évidence à cause de  
la roue.  
Indication de type  
linéaire, +-30mm de  
longueur.
