Veiligheidskennisgeving

Ontsporing van een wagon van een goederentrein Belsele-Sinaai 9 mei 2019

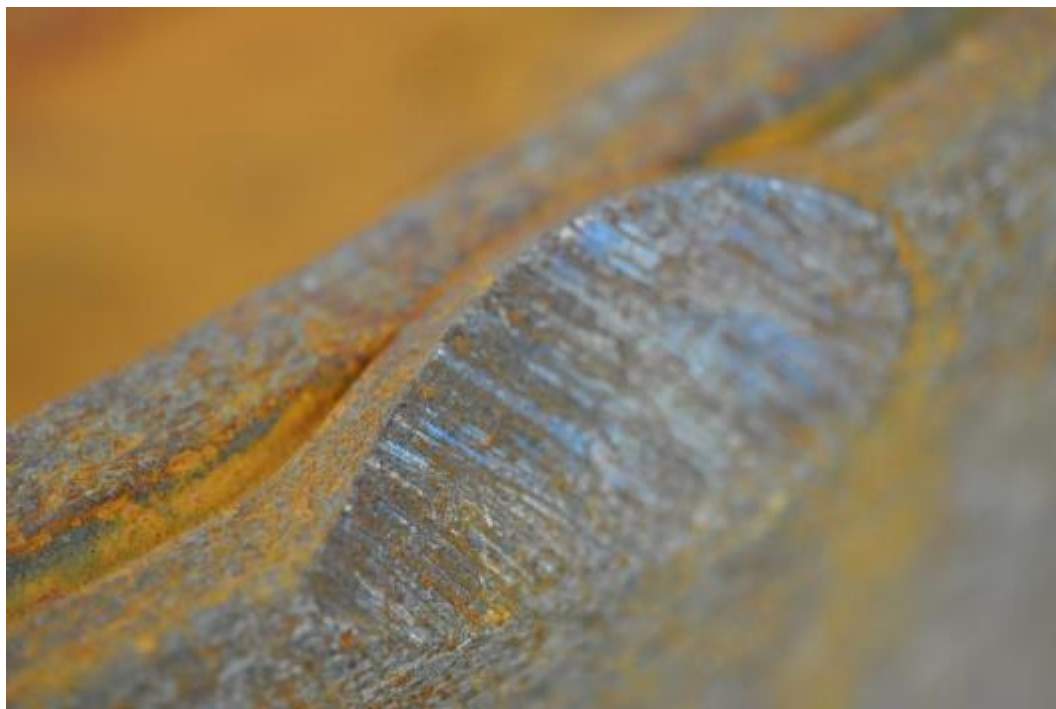
Figuur 14 : 2 merken van indrukking op de loopvlak van wiel A

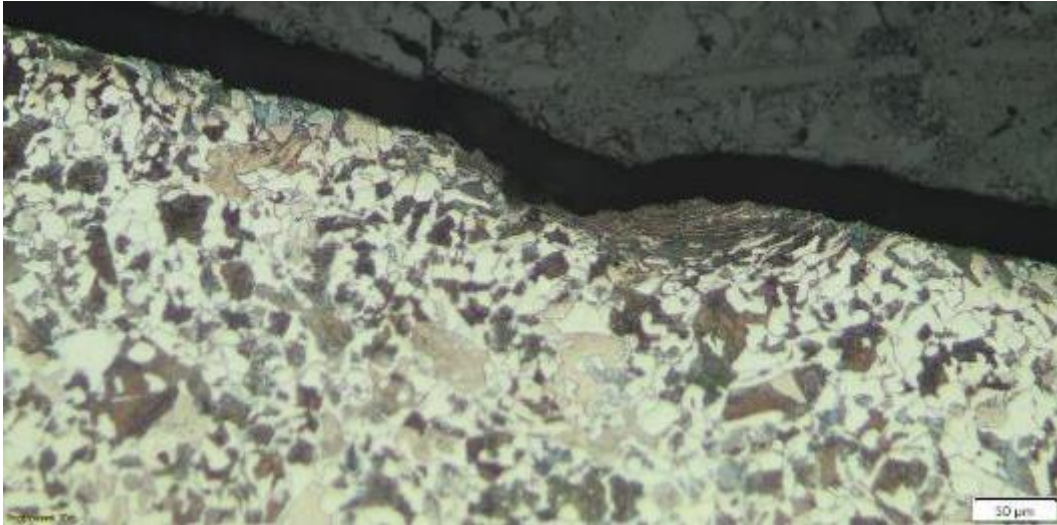
Figuur 108 : Micrografie door de indicatie van magnetisch onderzoek 1.1, Nital 1%

De micrografie uitgevoerd op de indicatie van het magnetisch onderzoek op microsnode 1.1 blijkt een kras te zijn van ongeveer 50 micron diep maar zonder barsten of andere fouten die schadelijk kunnen zijn, zie Figuur 108 van Bijlage 1. Plaatselijk kunnen toch verhoogde interne spanningen opgetreden zijn door de groef.

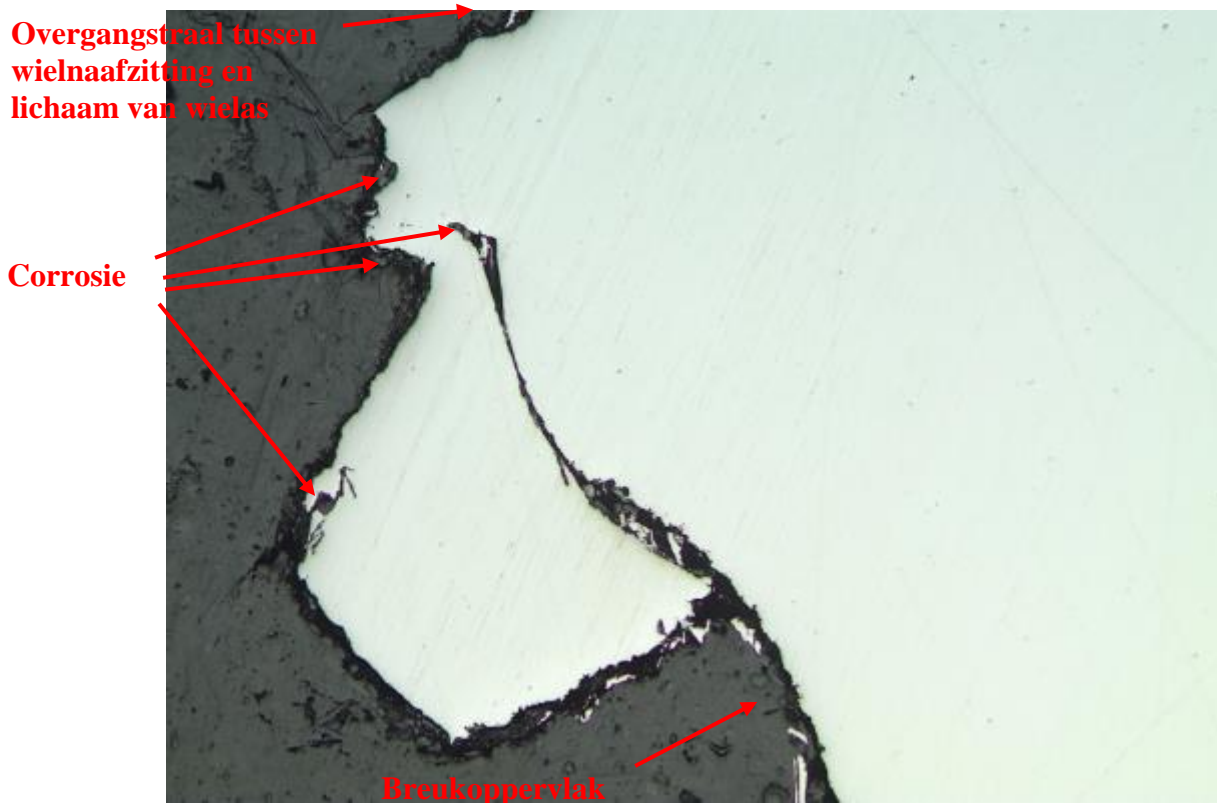
Figuur 109 : Micrografie 1.2 : aanzetpunt

Aan het aanzetpunt van de breuk zijn verschillende corrosieproducten zichtbaar, zie Figuur 109 van Bijlage 1. Er is ook een stuk losgekomen met een grote barst onderaan en veel vervorming, zie Figuur 112 van Bijlage 1. Een inslag is aanwezig heel dicht bij het aanzetpunt, zie Figuren 102 tot 104 van Bijlage 1. We kunnen niet zeggen of deze inslag voor of na de breuk heeft plaatsgevonden.

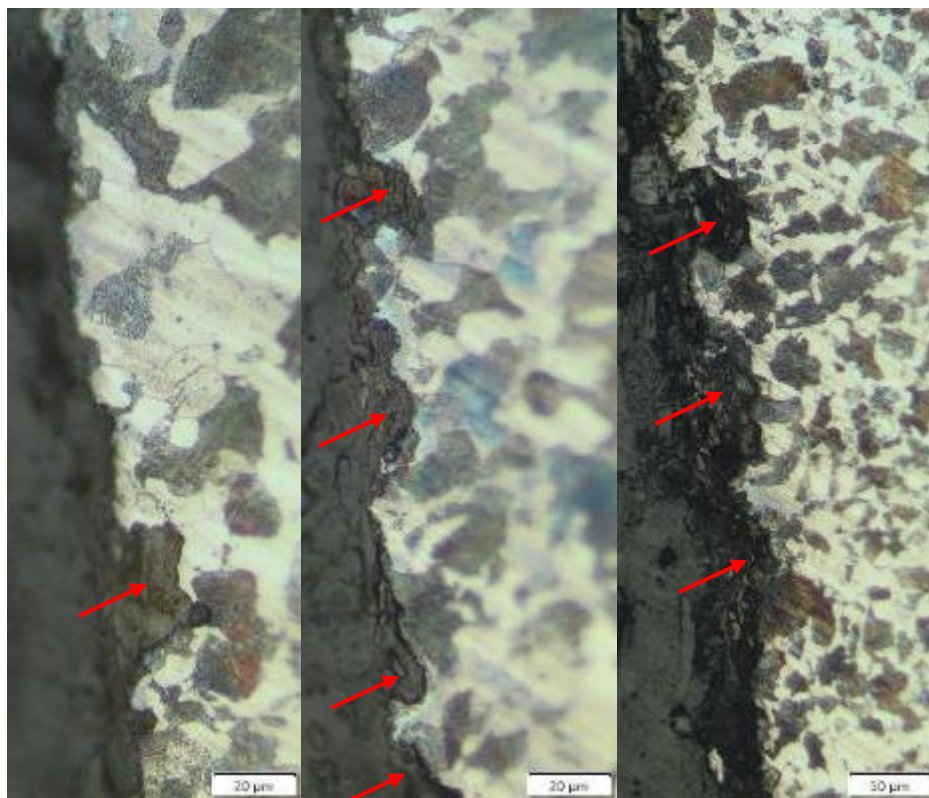
- het lijkt erop dat korrels ontbreken: zie Figuren 114 tot 118 en 129 van Bijlage 1;
- zichtbare corrosiepitten lijken de korrelgrenzen te volgen: zie Figuren 119 tot 124 en 131 van Bijlage 1;
- korrels lijken losgekomen van het breukoppervlak, met corrosie rond deze korrels: zie Figuren 125 tot 128 van Bijlage 1.

Figuren 114, 115 en 116 : Korrels lijken te missen aan het breukoppervlak

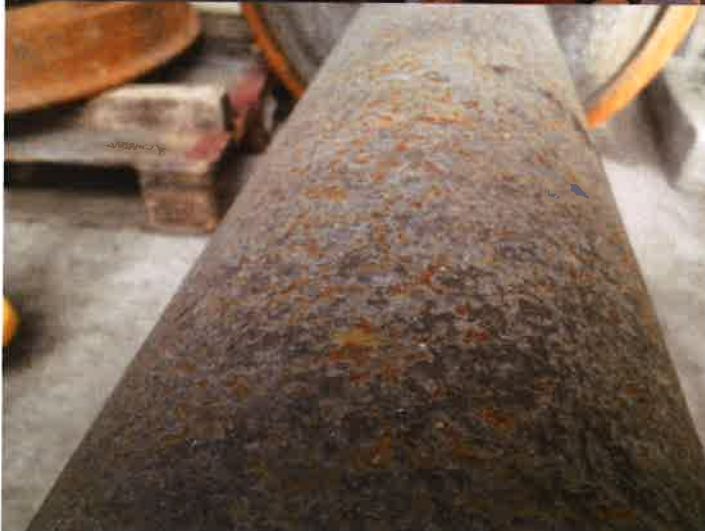
Essieu jumeau du même type.
On peut y voir que la surface est
très corrodée et piquée.

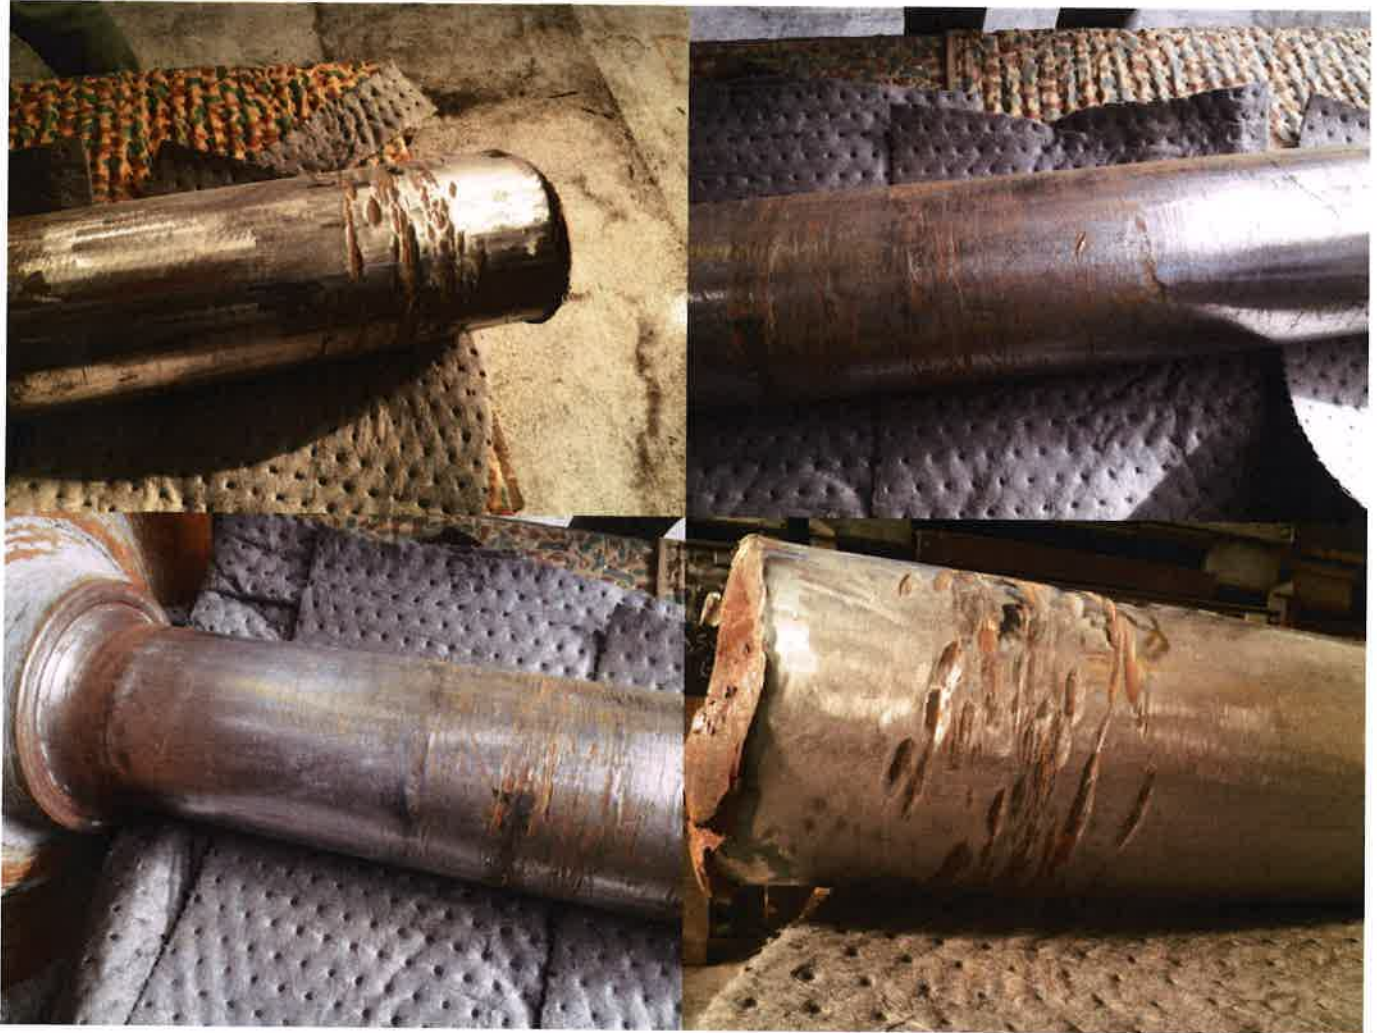
Etat de surface du
corps de l'essieu avant
contrôle magnétique.

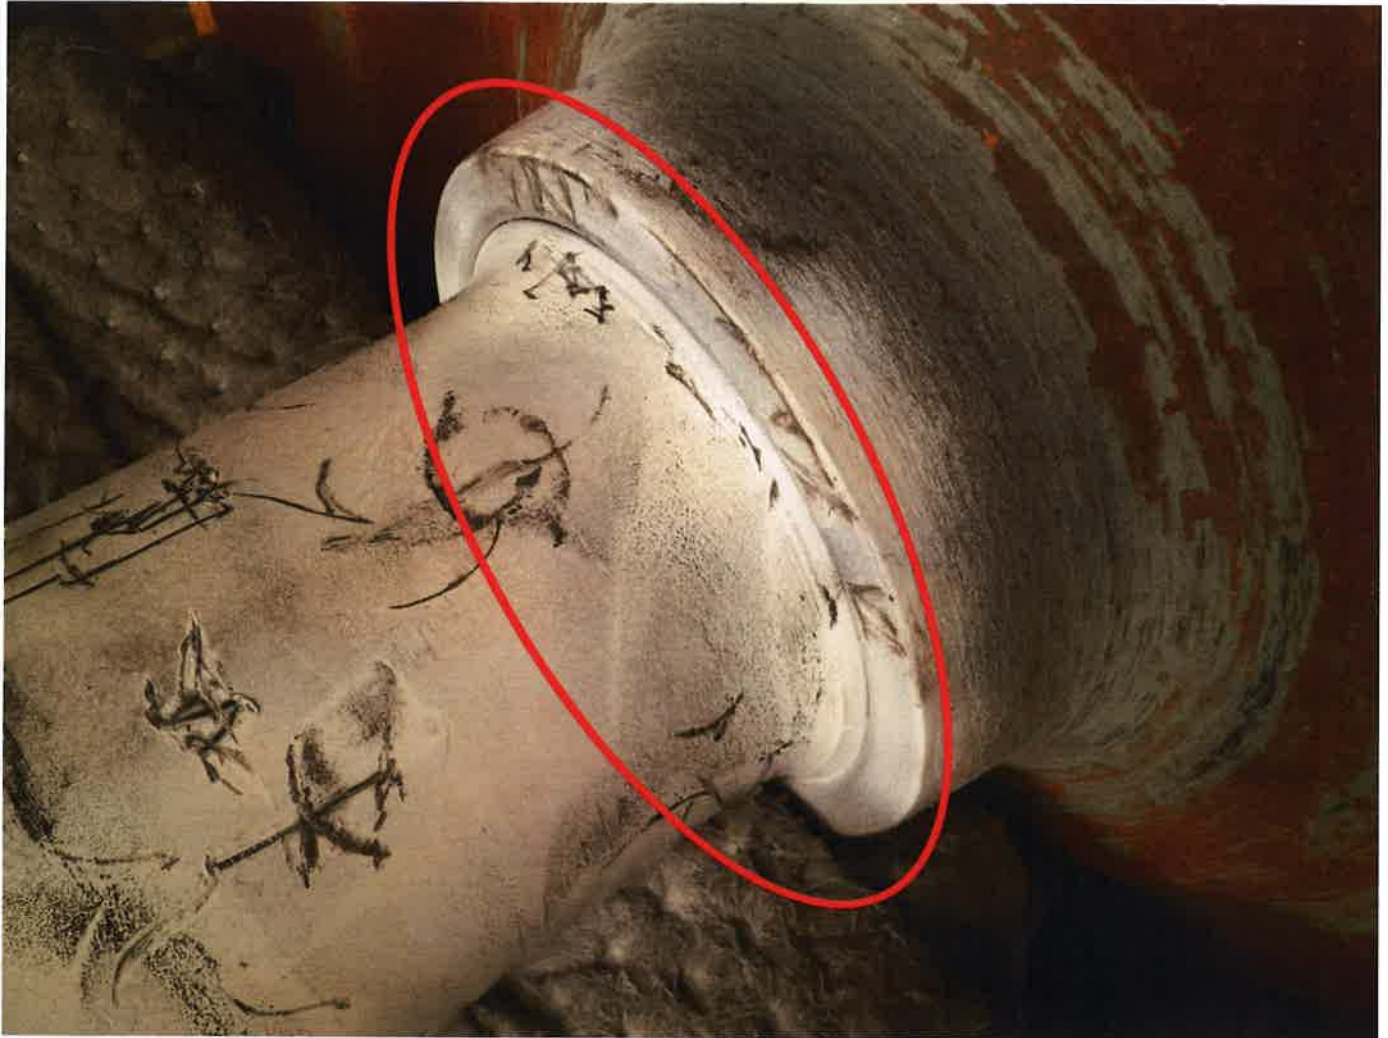
Zone du congé intérieur
difficile à contrôler.
Bouger la roue serait
beaucoup plus pratique
pour un contrôle
correct. Et du coup le
congé de l'autre côté de
la roue serait également
possible à contrôler.

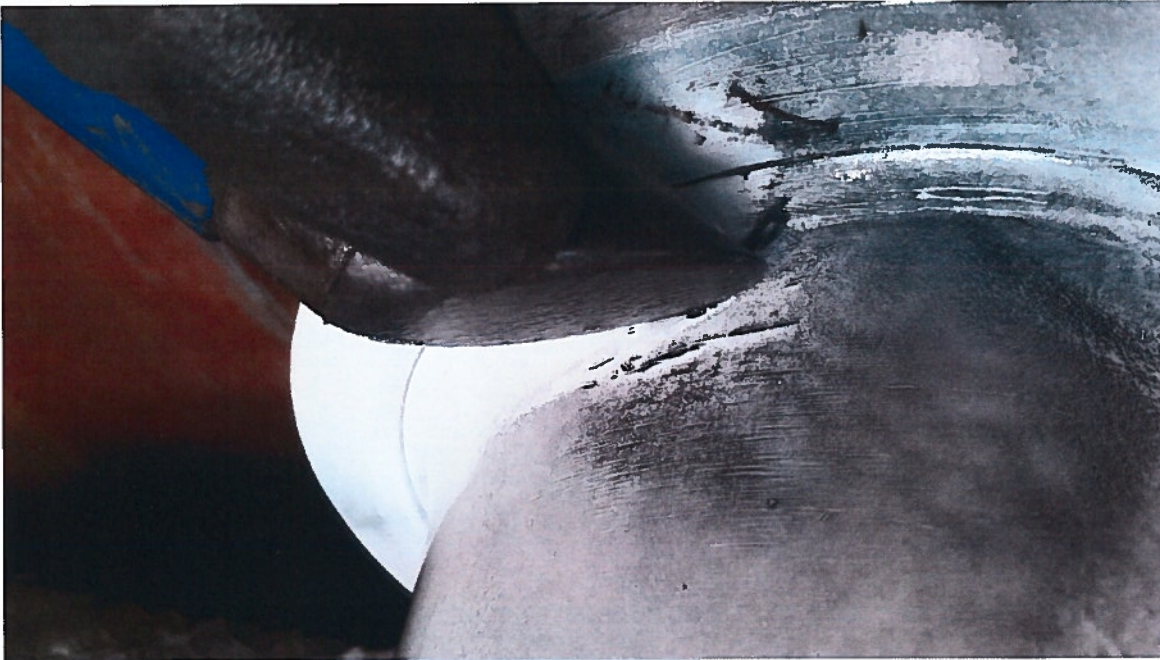
Le nettoyage a
révélé des griffes
de surface
correspondants à
l'indication décelée
lors d'un précédent
contrôle
