Onderzoeksverslag

Aanrijding van een stilstaand stel door een
opgeduwde rangeerbeweging in een
spoorbundel te Genk-Goederen op 19 juni 2007

Externe expertise : **NMBS Holding**
Directie Strategie en Coördinatie
Veiligheid en Milieu

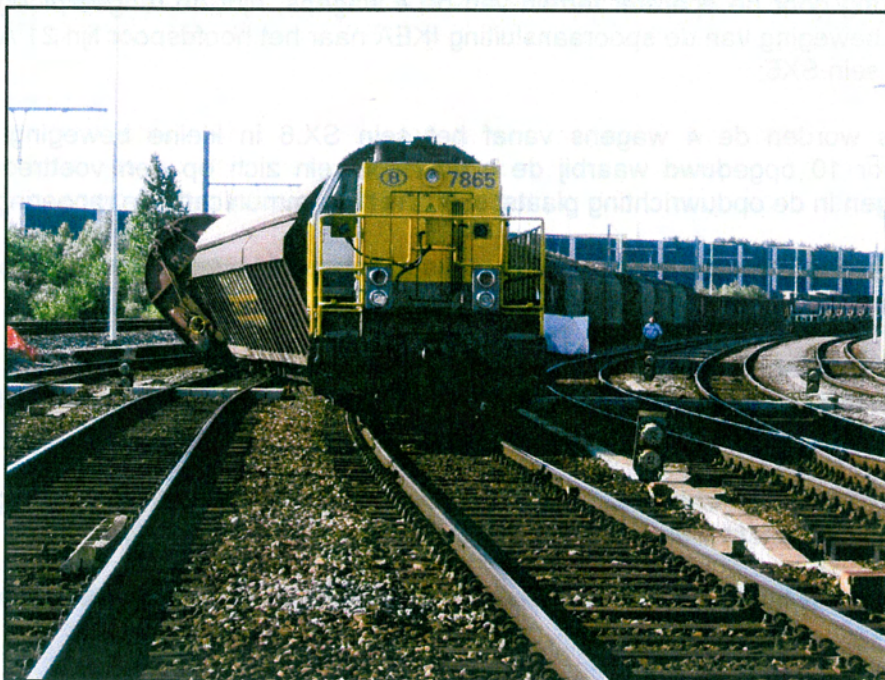
Figuur 4 : Frontaal overzichtsbeeld aanrijding op spoor 5 van spoorbundel Genk-Goederen

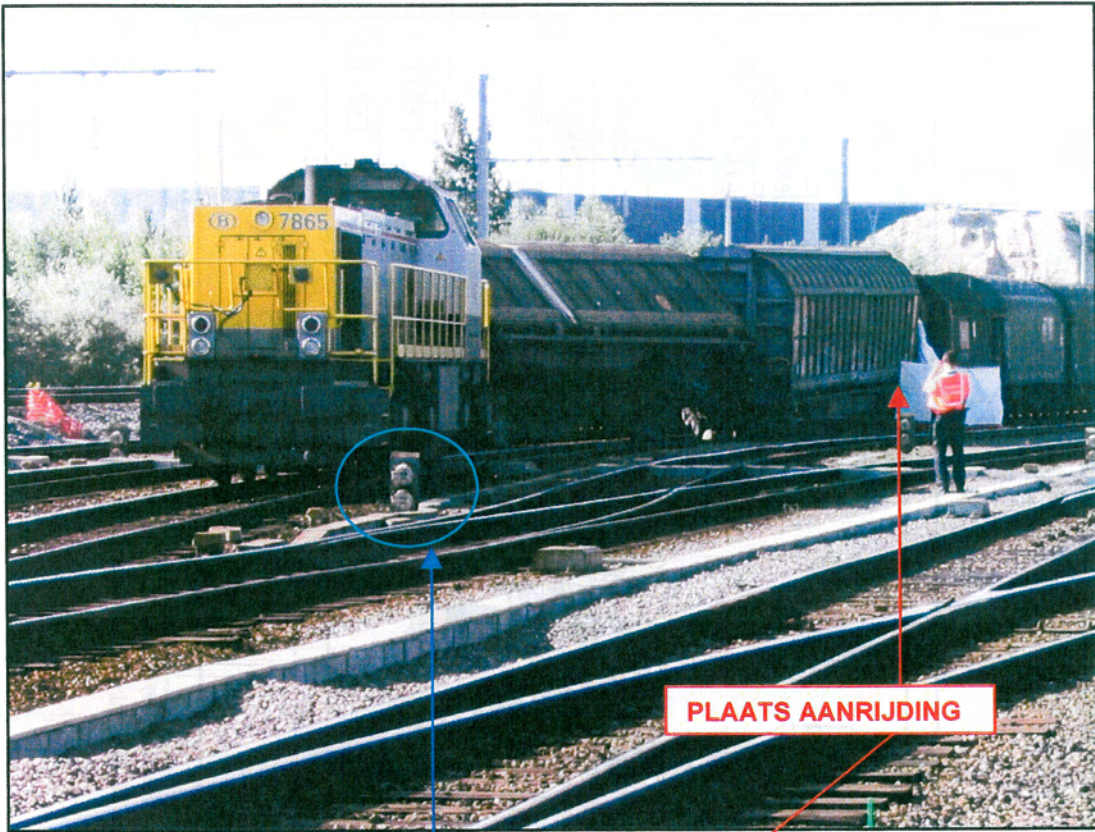
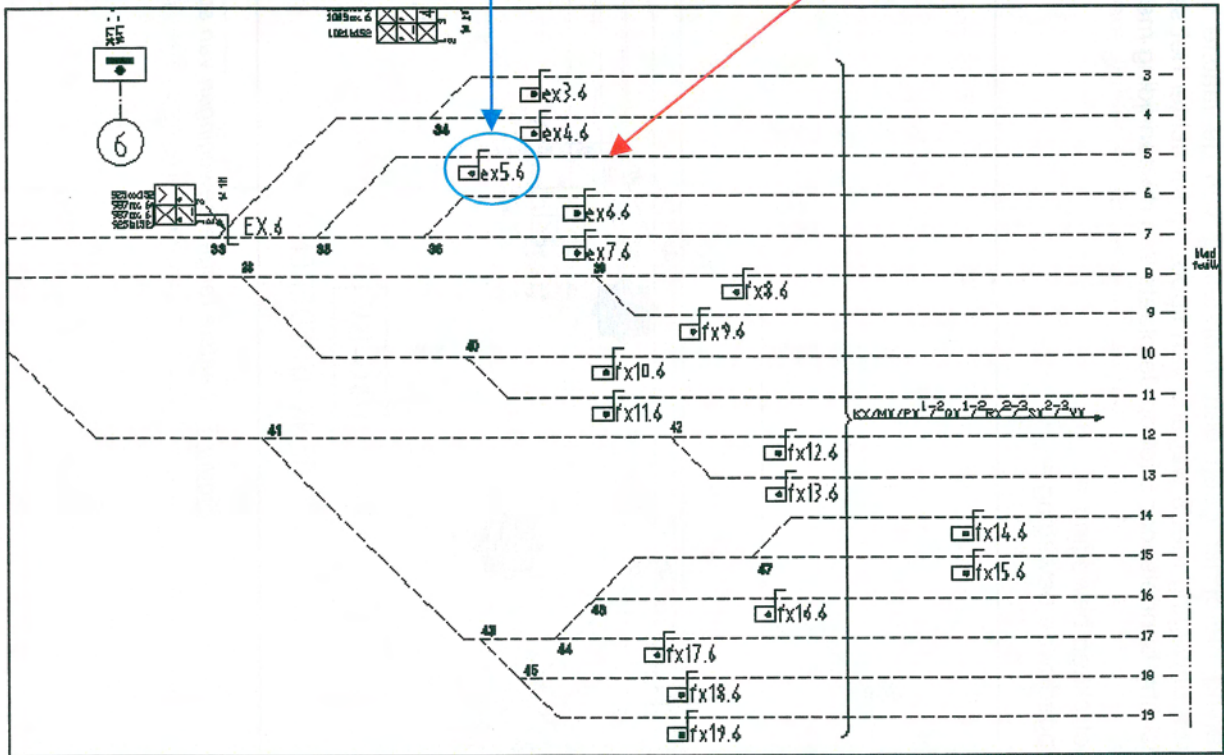
Figuur 5 + 6 : Overzichtsbeeld aanrijding en plan van spoorbundel Genk-Goederen

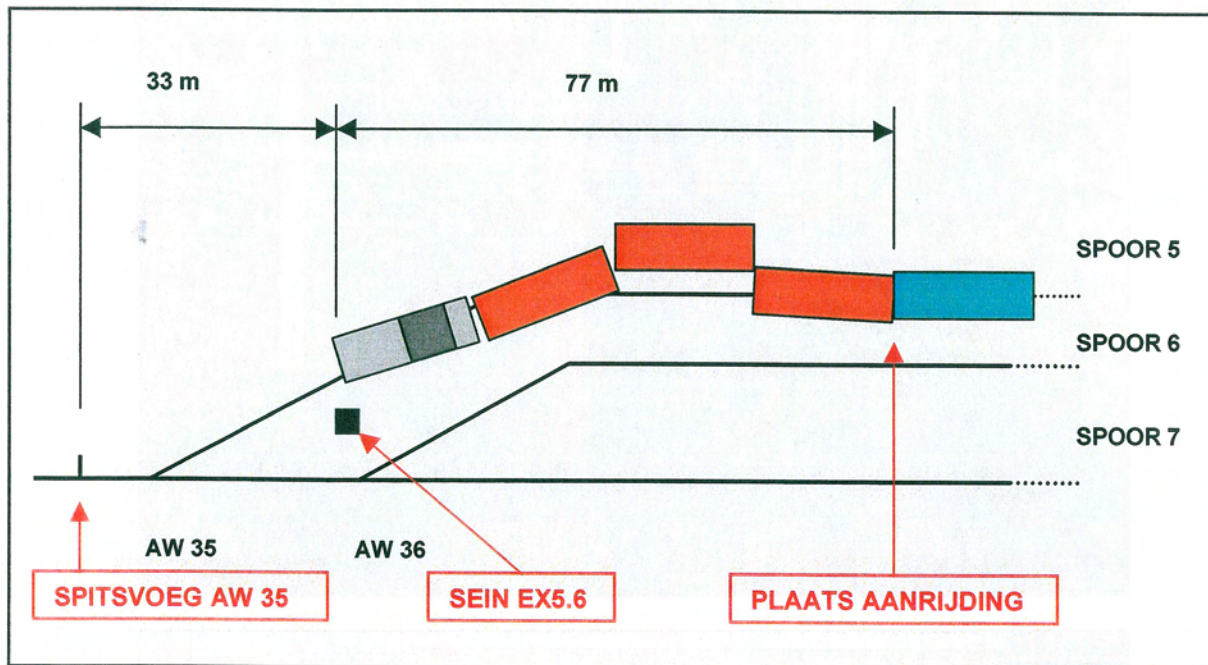
Figuur 12 : Schematische voorstelling locatie aanrijding en positie van de voertuigen op spoor 5.

(*) De afstanden in bovenstaande tekening werden langs de spoorstaaf gemeten, zodat de door ons gemeten afstand zo dicht mogelijk bij de reële afgelegde weg van de rangeerbeweging zou liggen.

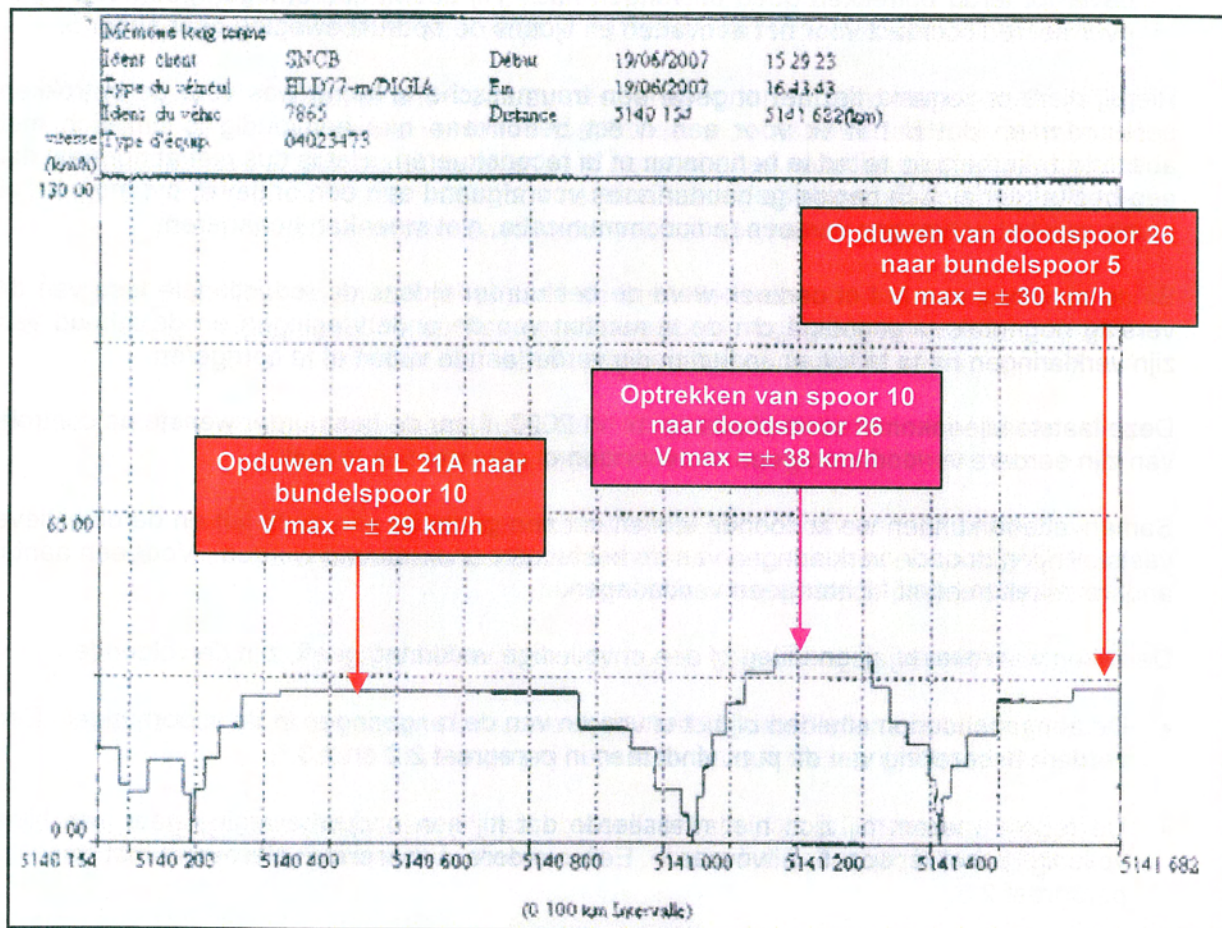
Uit de eerste uitlezing van de geregisteerde gegevens bleek dat de locomotief op het ogenblik van de aanrijding tegen een snelheid van ongeveer 30 km/h reed. Een uittreksel van deze eerste analyse is hieronder weergegeven.

Figuur 13 : Uitlezing van de registreercassette van locomotief 7865.

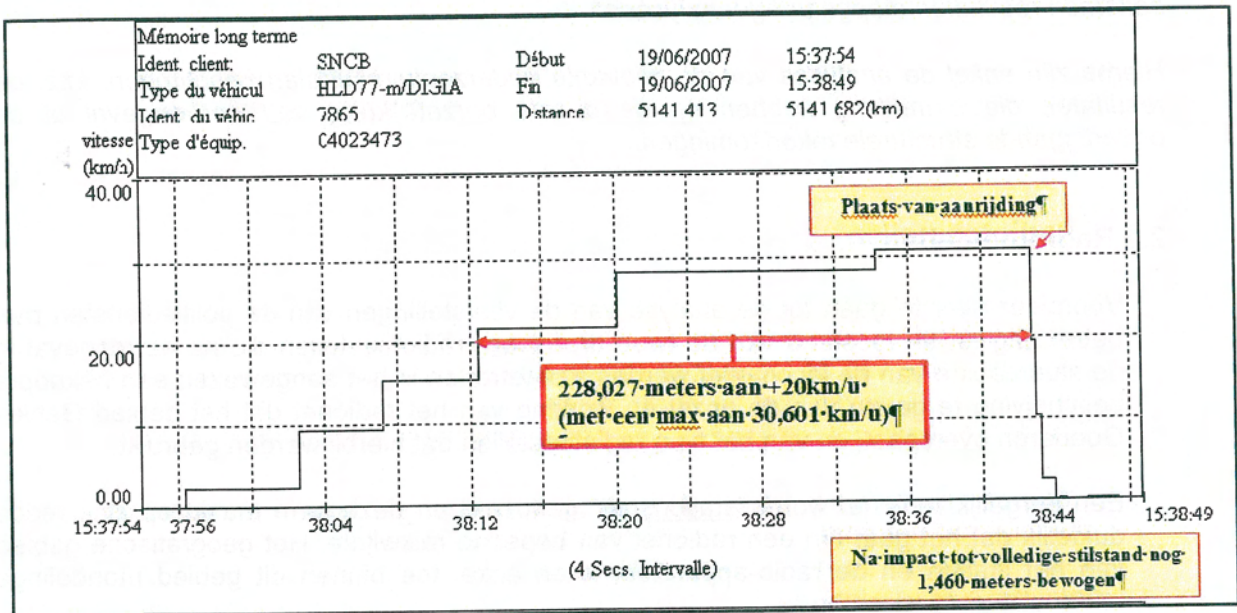
Figuur 14 : Detailbeeld van de analyse van registreercassette van locomotief 7865.

Deze analyse bevestigt dat de aanrijding tegen een snelheid van 30,601 km/h gebeurde.

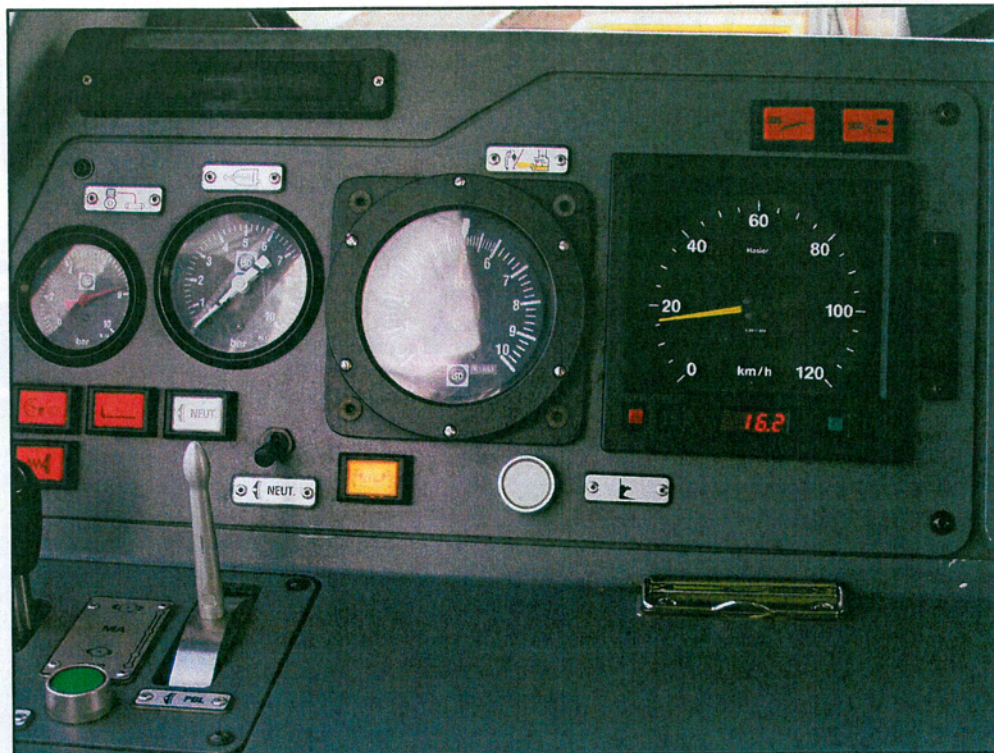
Op de volgende pagina is een foto van de snelheidsmeter in de stuurpost van een locomotief type 77/78 opgenomen. Zoals men kan zien wordt de snelheid zowel analoog als digitaal op deze meter aangegeven. Op het moment dat de foto genomen werd reed de locomotief 16,2 km/h en het weze duidelijk dat een vergissing in de aflezing van de snelheid eigenlijk onmogelijk is.

Figuur 16 : Beeld van de snelheidsmeter in een locomotief type 77 / 78.

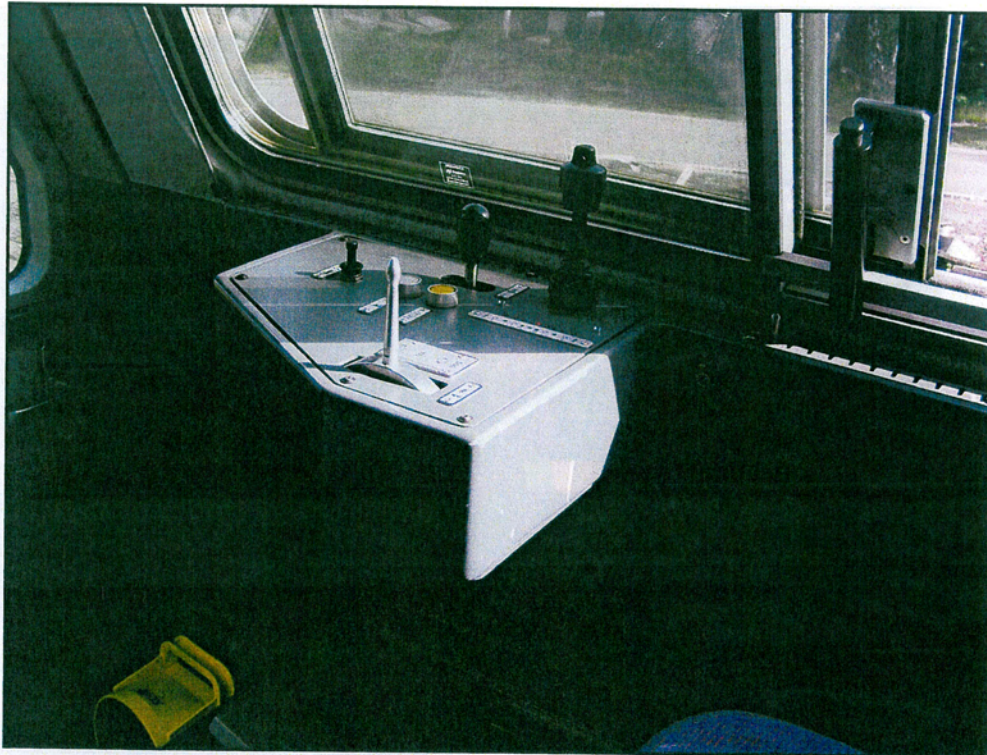
Zoals beschreven is in paragraaf 1.2 verklaarde de bestuurder aanvankelijk dat hij de locomotief bestuurd aan de kleine stuurpost. Op de kleine stuurpost, die in feite slechts een stuurtafel is met beperkte mogelijkheden, bevindt er zich geen snelheidsmeter. Figuur 17 toont een beeld van de kleine stuurpost.

Figuur 17 : Beeld van de kleine stuurpost in een locomotief type 77 / 78.

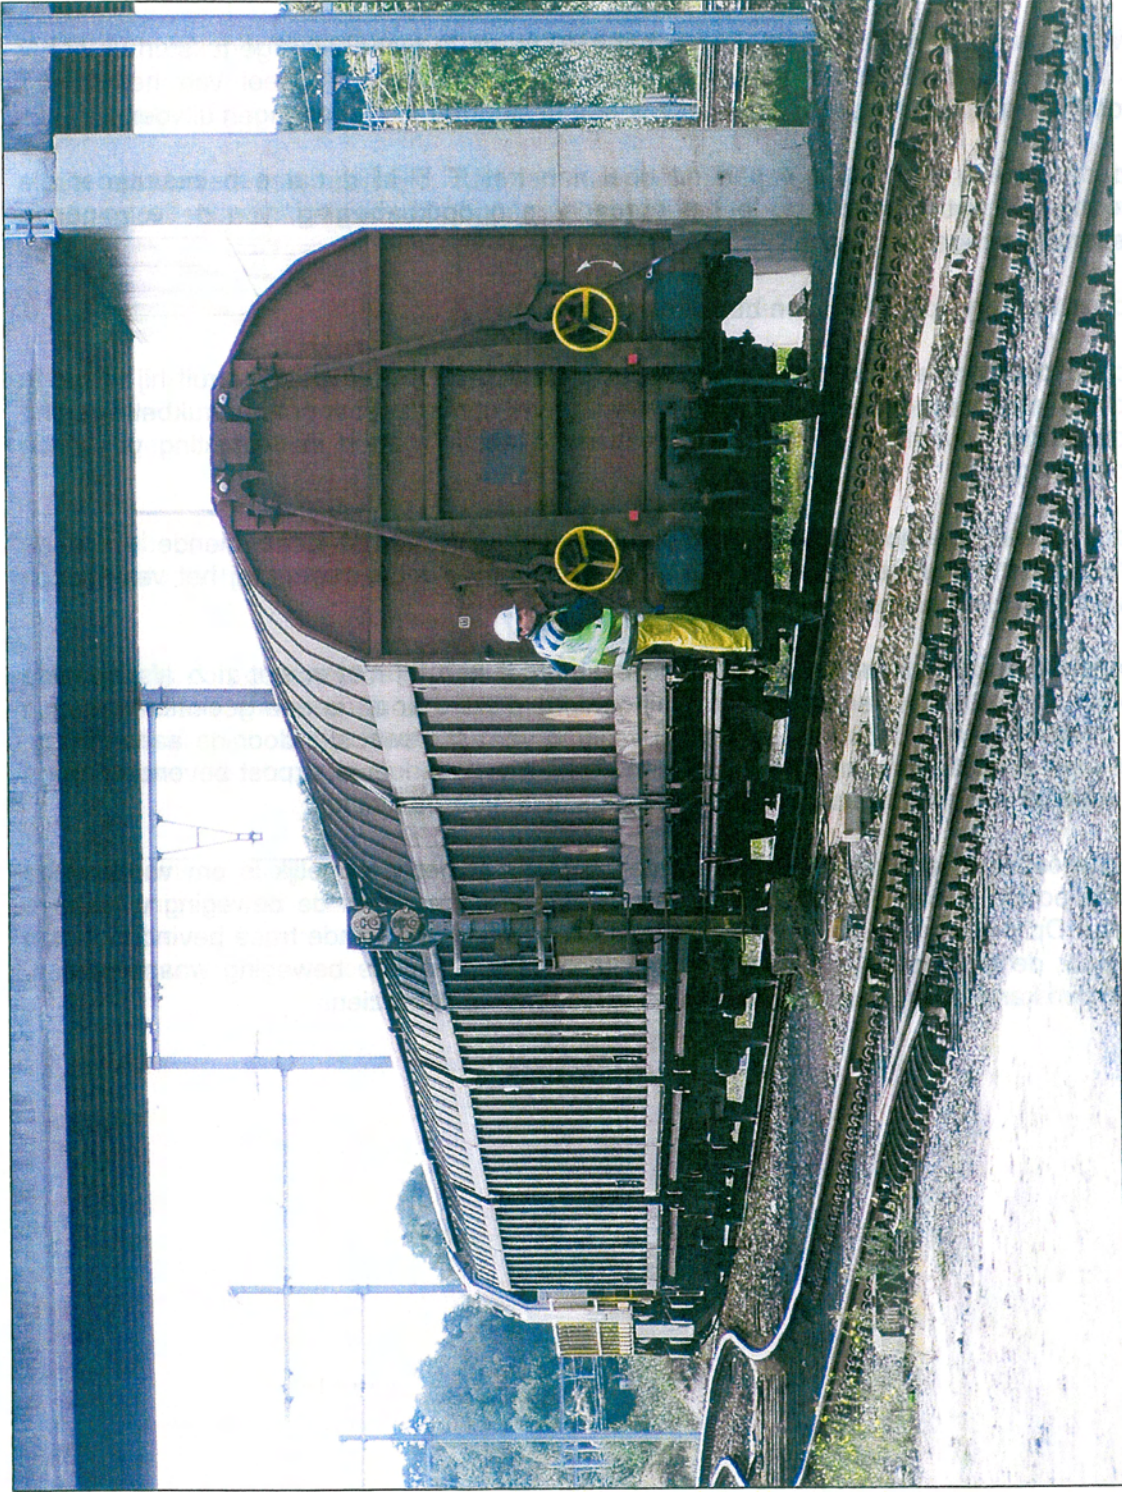
Figuur 18 : Beeld van een operator terrein op de rechervoettrede van de 1^e wagen in de rijrichting van de opduwbeweging (reconstructie 21.09.2007).

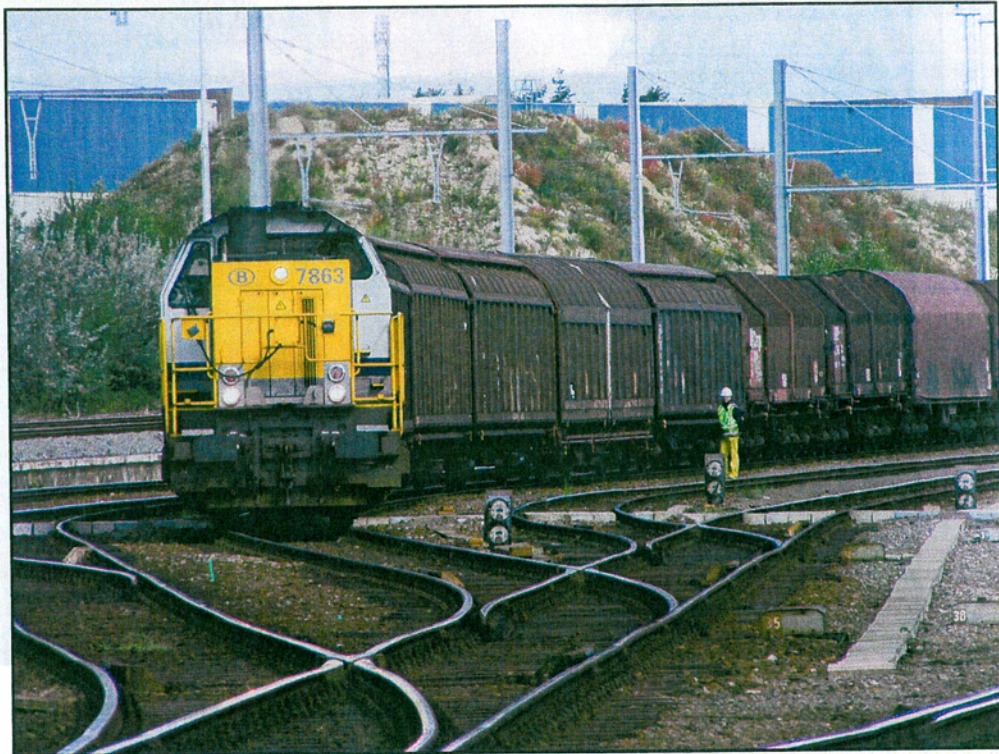
Uit de reconstructie op 21.09.2007 bleek echter dat het wel mogelijk is om vanuit de zittende positie aan de kant van de kleine stuurpost de kop van de beweging waar te nemen. Op het moment dat de wagens zich op het links afwijkende tracé bevinden kan men door de voor- en zijruit van de locomotief de kop van de beweging waarnemen. Bovendien kan men op dat moment ook de wagens op spoor 5 zien.

Figuur 19 : Beeld van de locatie van de aanrijding bij de reconstructie op 21.09.2007.

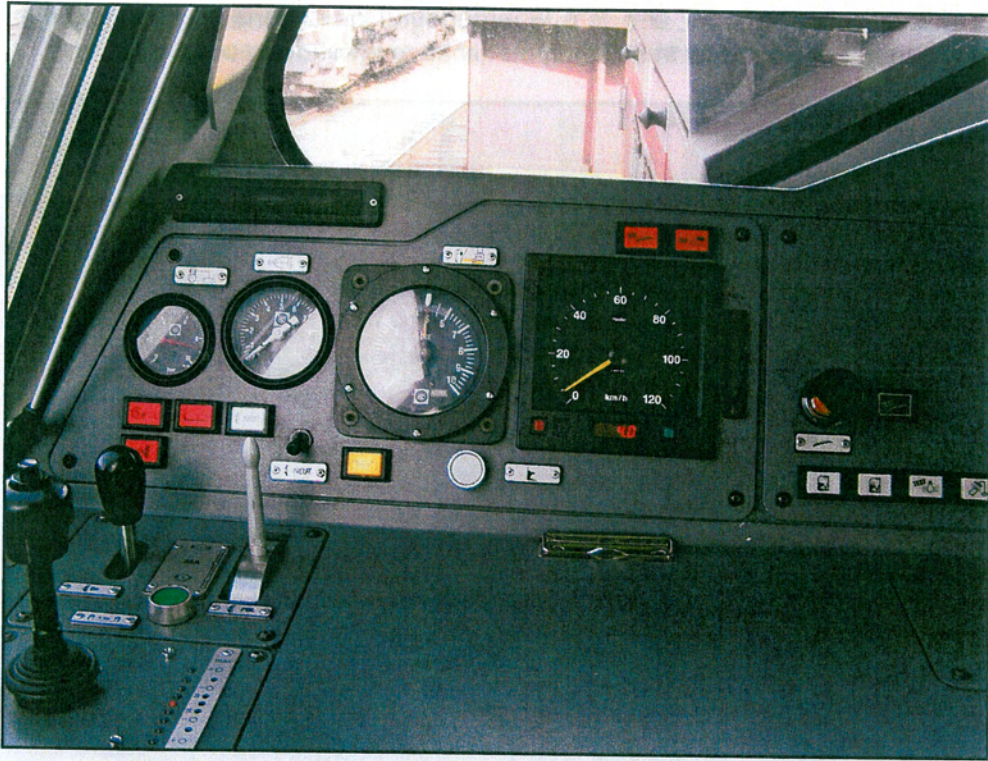
De bestuurder heeft dus bevestigd dat hij bij de rangeringen in de spoorbundel de locomotief al zittend bestuurde via de grote stuurpost en doordat de zijramen van de locomotief gesloten waren had hij geen enkel zicht op de kop van de opduwbeweging.

Figuur 20 : Beeld van de grote stuurpost in een locomotief type 77 / 78.
