Rapport d'Enquête de Sécurité
Heurt d'agents Infrabel à Morlanwelz, suivi d'une
collision avec un train SNCB à Bracquegnies
suite à l'échappement d'une automotrice avariée remorquée
27 novembre 2017

1. RÉSUMÉ

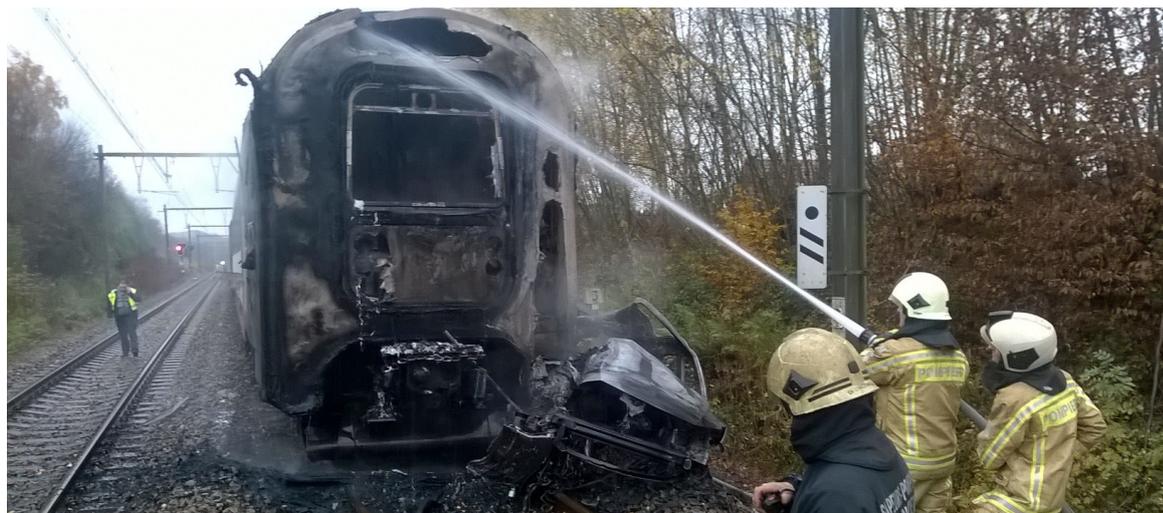
Localisation de la cabine de conduite endommagée par l'incendie du véhicule routier

La cabine de conduite de la première automotrice (n°449) subit d'importants dégâts et divers éléments de l'infrastructure sont également touchés par l'incendie.

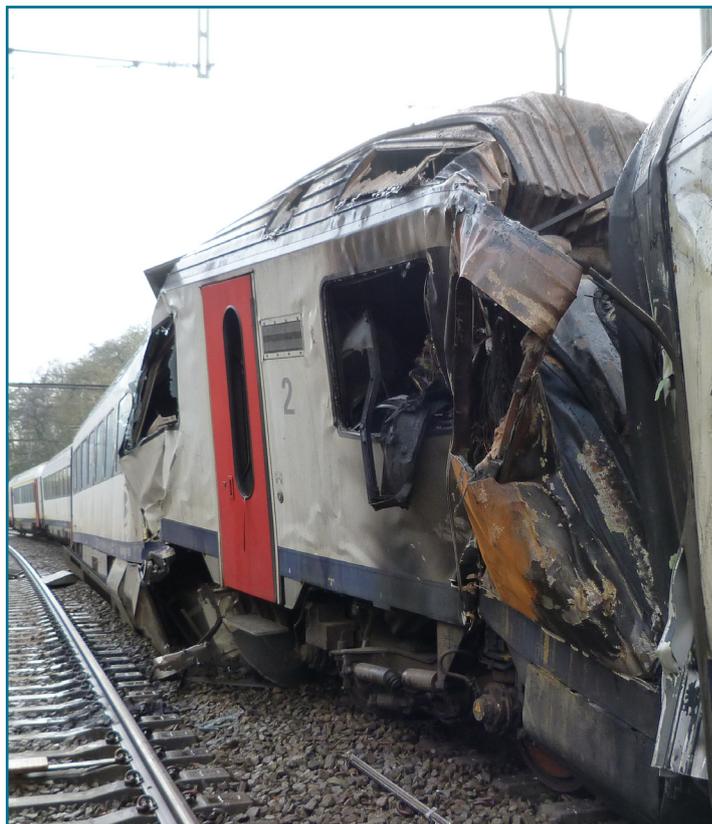
A hauteur de Bracquegnies sur la ligne 118, vers 20h, l'automotrice accidentée (n°449) entre en collision avec le train E940, blessant à des degrés divers 3 voyageurs et 2 membres du personnel de la SNCB.

L'avant de la première caisse/voiture de l'AM449, avec les traces de l'incendie, entré en collision avec le train E940 à Bracquegnies.

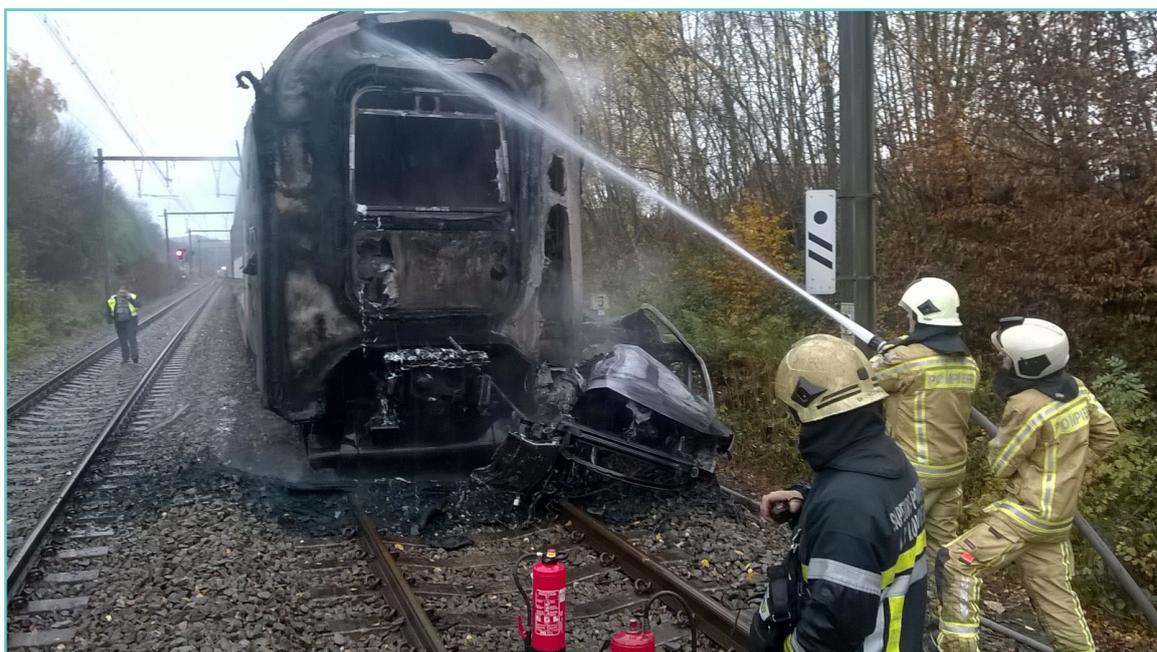
Les dégâts subis par le coupleur en tête de l'AM n°449 (suite au choc avec le véhicule routier et suite à l'incendie) rendaient le coupleur inutilisable (dégâts au système de freinage, dégâts mécaniques et fuites pneumatiques).

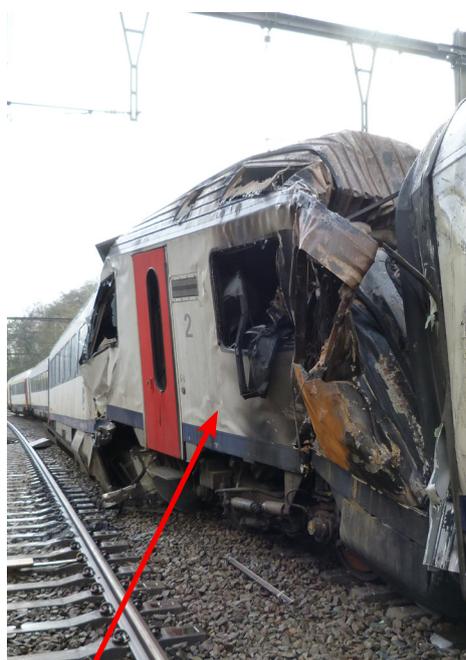
Suite à cette dernière collision, la première voiture/caisse de l'AM449 subit d'importants dommages.

Illustration : l'avant de la première caisse/voiture de l'AM449 ayant subi d'importants dégâts lors de la collision avec le train à Bracquegnies.

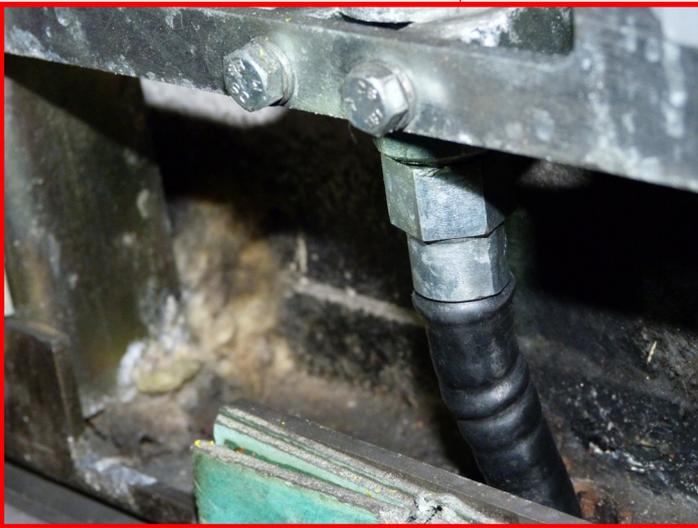
Illustration : zoom sur le câble.

La mauvaise utilisation de la manivelle cause des dégâts irréversibles à la gaine du câble reliant la manivelle au système de désaccouplement manuel lors de l'utilisation du pied pour exercer une force plus importante sur la manivelle.

Dans la pratique, des conducteurs ont rapporté que le désaccouplement manuel dans de telles conditions est parfois difficile voire impossible à réaliser : la rotation simultanée des 2 manivelles ne permet pas de désaccoupler mécaniquement les 2 coupleurs, poussant certains conducteurs à utiliser le pied pour exercer une force plus importante sur la manivelle (avec le risque d'endommagement de la gaine du câble).

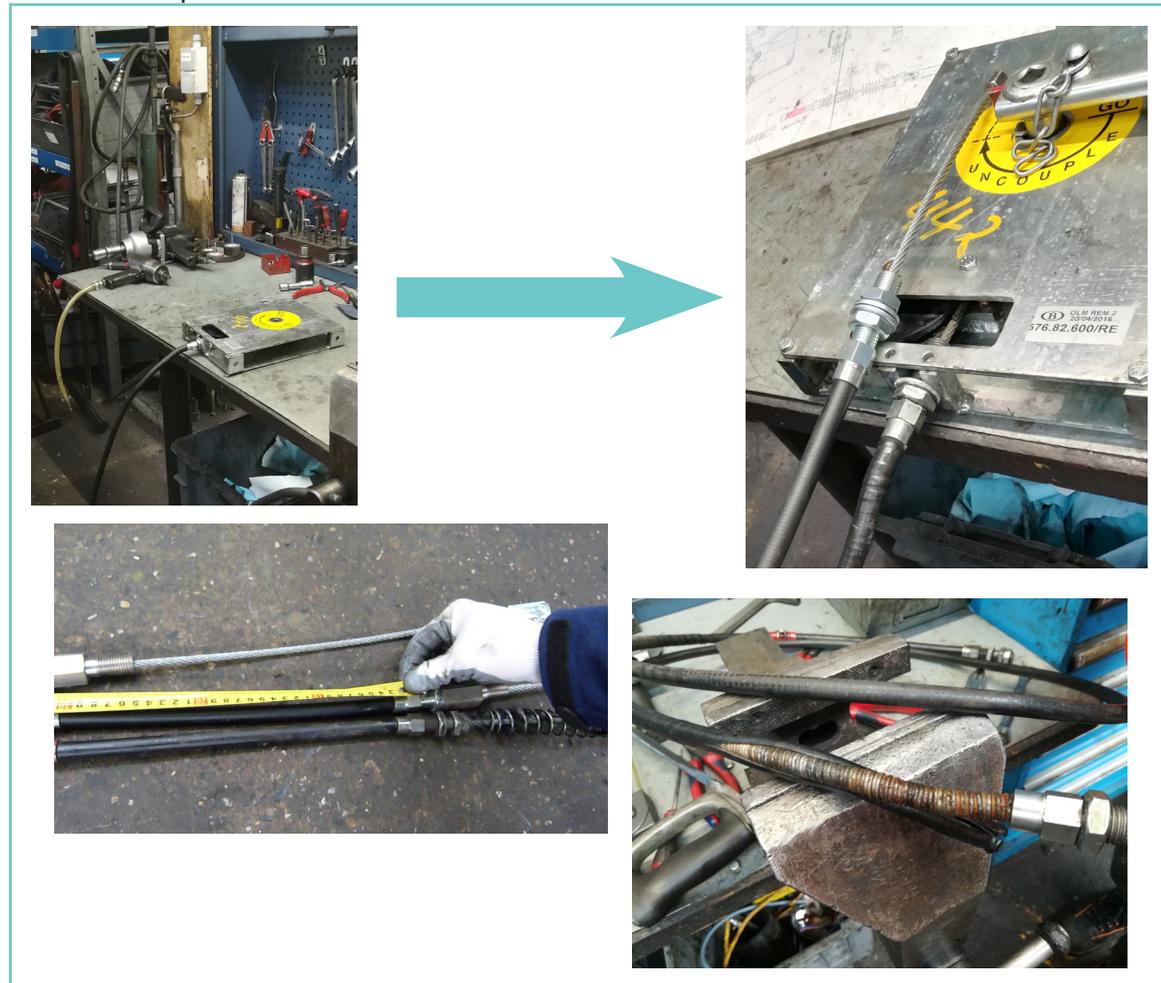
3.4.6.4. EXPERTISE DU CÂBLE DE LA MANIVELLE

L'enveloppe du câble est composée d'une double spirale métallique, entourée d'une gaine noire : la partie où la gaine était striée a été dénudée, laissant apparaître le chevauchement des 2 spirales :
