Rapport d'Enquête de Sécurité  
Heurt d'agents Infrabel à Morlanwelz, suivi d'une  
collision avec un train SNCB à Bracquegnies  
suite à l'échappement d'une automotrice avariée remorquée  
27 novembre 2017

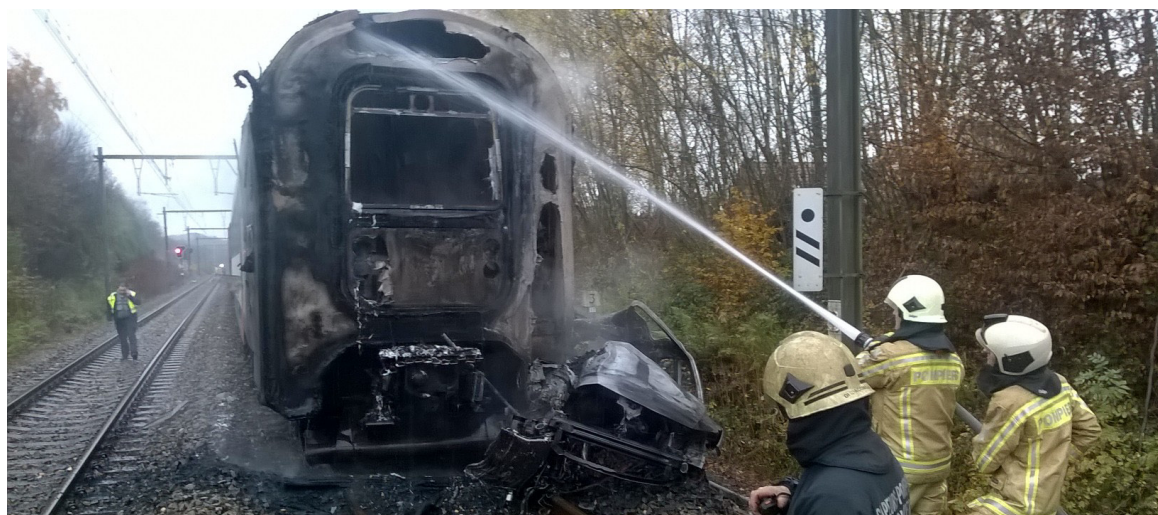
Suite à la collision, un incendie se déclare dans le véhicule routier et il se propage à l'avant de la première voiture de l'automotrice (n°449) : les passagers à bord du train sont évacués vers l'arrière dans la seconde automotrice (n°442).

La cabine de conduite de la première automotrice (n°449) subit d'importants dégâts et divers éléments de l'infrastructure sont également touchés par l'incendie.

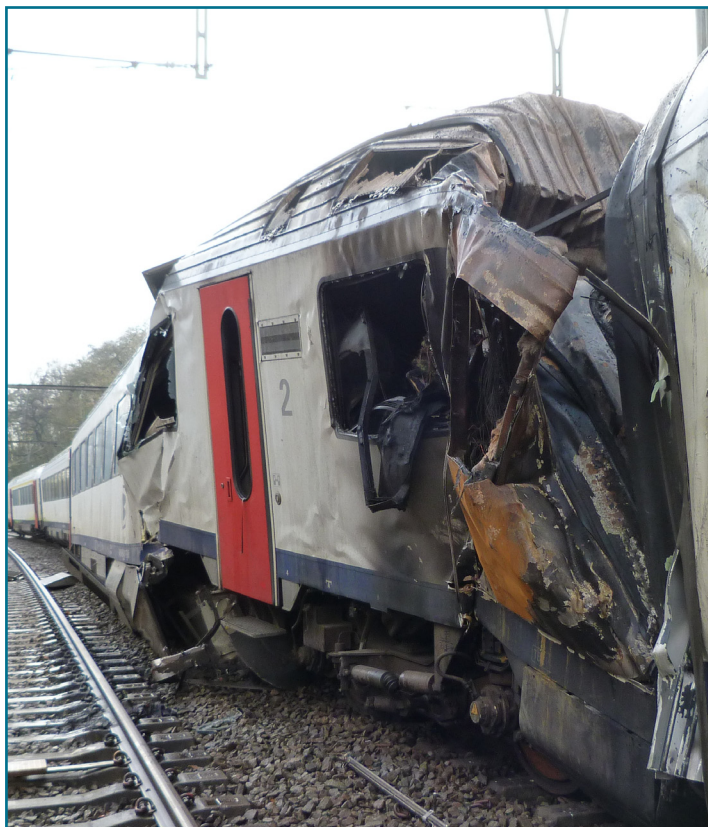
A hauteur de Bracquegnies sur la ligne 118, vers 20h, l'automotrice accidentée (n°449) entre en collision avec le train E940, blessant à des degrés divers 3 voyageurs et 2 membres du personnel de la SNCB.

*L'avant de la première caisse/voiture de l'AM449, avec les traces de l'incendie, entré en collision avec le train E940 à Bracquegnies.*

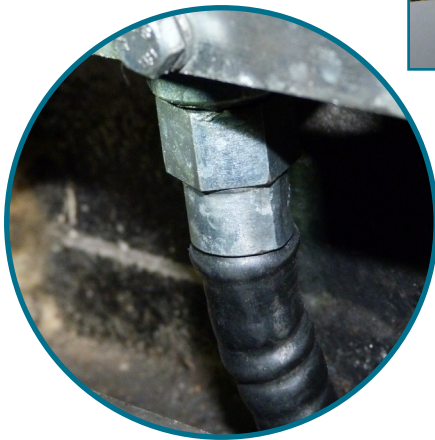
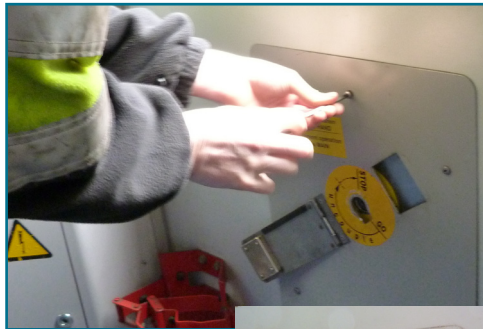
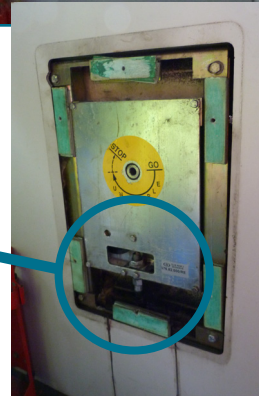
La mauvaise utilisation de la manivelle cause des dégâts irréversibles à la gaine du câble reliant la manivelle au système de désaccouplement manuel lors de l'utilisation du pied pour exercer une force plus importante sur la manivelle.

Les dégâts causés à la gaine du câble ne sont visibles que lors d'entretiens en atelier.

Une fois le système «gaine+câble» endommagé, la rotation de la manivelle ne parvient plus à entraîner le mouvement correct des pièces internes du coupleur, les amenant dans une position intermédiaire instable.

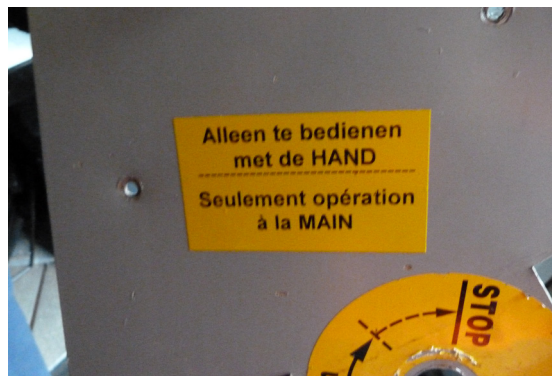
Un autocollant est disposé à côté de la manivelle dans la cabine de conduite et rappelle que la manivelle doit être utilisée à la main. L'autocollant n'a pas permis d'éviter l'utilisation du pied.

Dans la cabine de conduite, il n'y a pas d'avertissement pour mentionner que la manœuvre doit être effectuée simultanée dans les deux cabines de conduite. Cette procédure est caractéristique à ce type d'automotrice.

**L'OE recommande à la SNCB, au vu de ces éléments, d'analyser la procédure de formation afin de sensibiliser l'ensemble du personnel concerné aux risques identifiés.**
