Veiligheidsonderzoeksverslag

Aanrijding van bedienden Infrabel te Morlanwelz, gevolgd door een botsing met een NMBS-trein te Bracquegnies ten gevolge het op hol slaan van een gesleept defect motorstel

27 november 2017

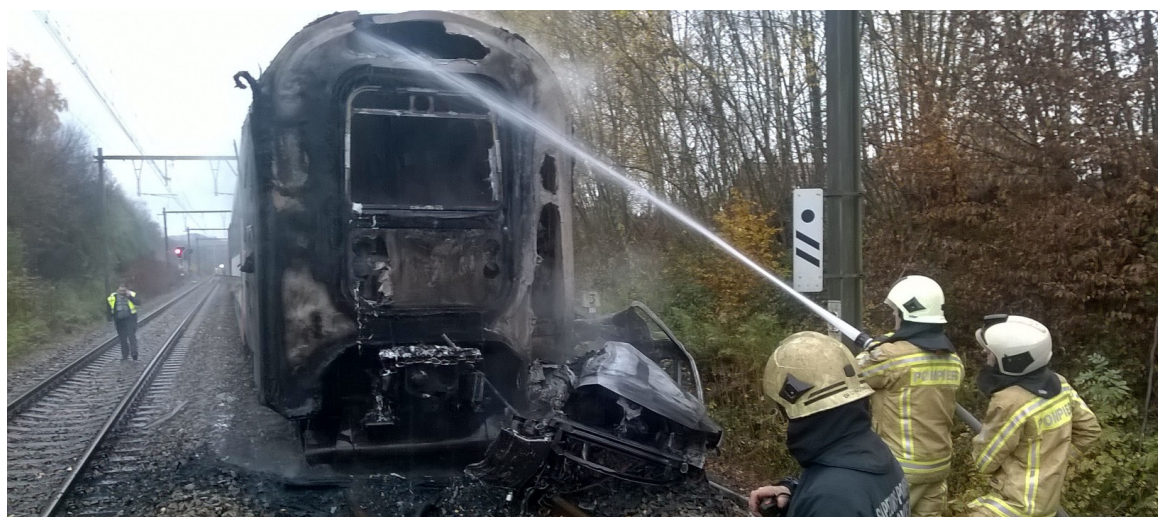
■ Plaats van de bestuurderspost die beschadigd werd door de brand van het wegvoertuig.

De bestuurderspost van het eerste motorstel (nr. 449) loopt grote schade op en verschillende onderdelen van de infrastructuur zijn eveneens door de brand aangetast.

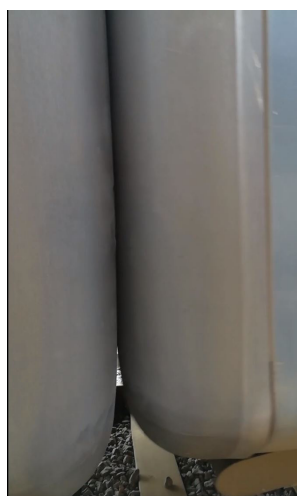
Het nadeel van de aanwezigheid van deze tegen elkaar aangedrukte rubberen kopwanden is dat men door deze kopwanden geen toegang heeft tot het handmatige ontkoppelingsmechanisme dat zich op de koppelingen bevindt. De motorstellen MS96 zijn daarom in de bestuurdersposten uitgerust met een handmatig bedieningssysteem voor

ontkoppeling: het is een krukas die toelaat de krachten op het mechanisme uit te oefenen via een kabel en zijn kabelmantel.

De aanwezigheid van de tegen elkaar gedrukte rubberen kopwanden veroorzaakt een mechanische spanning in de koppelinrichting: bij normale werking begint de automatische ontkoppelingsprocedure trouwens met de opening van een elektroklep om de rubberen kopwanden ietwat te laten leeglopen. Daarom vereisen de procedures dat de krukassen in beide bestuurdersposten tegelijkertijd worden bediend, wat toelaat om de opgewekte krachten te bundelen.

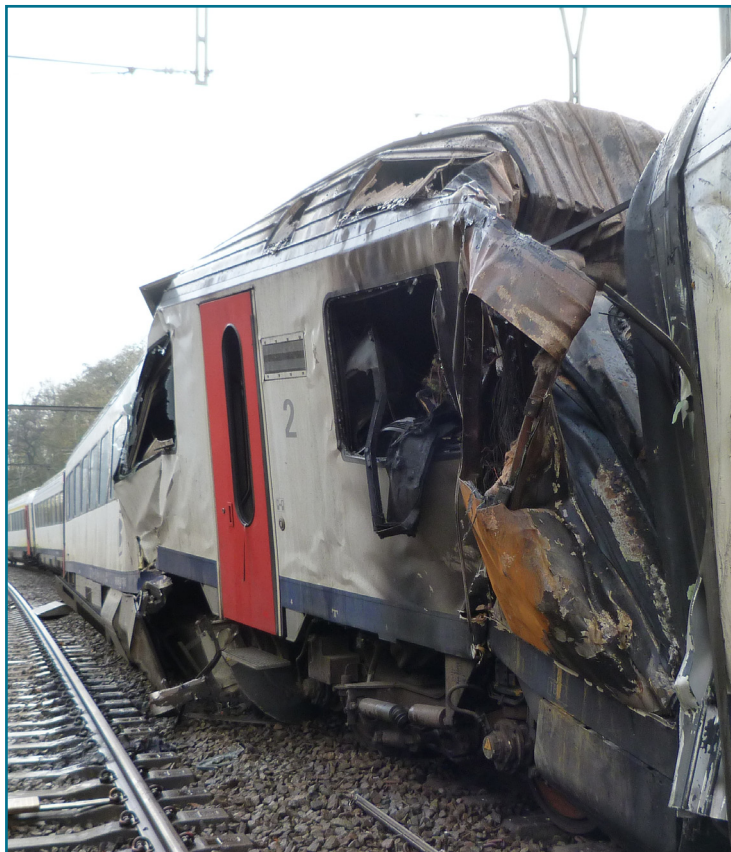
Ter hoogte van Bracquegnies op lijn 118, tegen 20u, botst het verongelukte motorstel (nr. 449) met trein E940, waarbij 3 reizigers en 2 personeelsleden van de NMBS in verschillende gradaties gewond raken.

De voorkant van het eerste rijtuig van MS449, met de sporen van de brand, gebotst met de trein E940 te Bracquegnies.

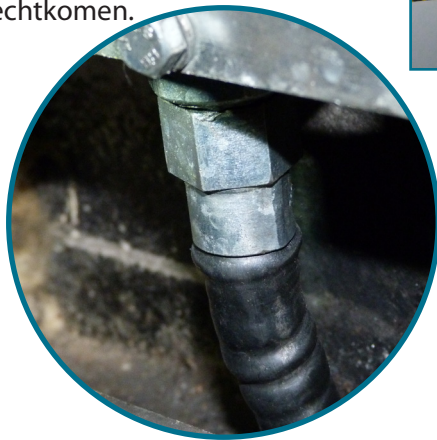
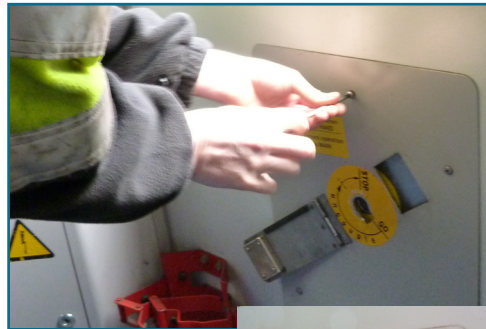
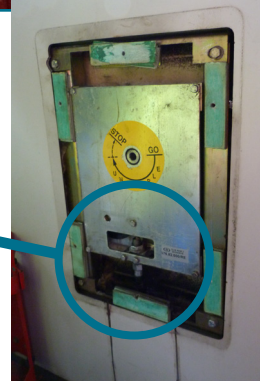
Het verkeerd gebruik van de krukas veroorzaakt onomkeerbare schade aan de kabelmantel die de krukas verbindt met het handmatige ontkoppelingssysteem bij het gebruik van de voet om een grotere kracht op de krukas uit te oefenen.

De schade toegebracht aan de kabelmantel is enkel zichtbaar bij het onderhoud in de werkplaats.

Wanneer het systeem "mantel + kabel" eenmaal beschadigd is, kan de rotatie van de krukas de correcte bewegingen van de interne delen van de koppelaar niet meer teweegbrengen, waardoor ze in een onstabiele tussenstand terecht komen.

Het OO beveelt de NMBS aan om in het licht van deze elementen de opleidingsprocedure te analyseren om het betrokken personeel te sensibiliseren voor de geïdentificeerde risico's.

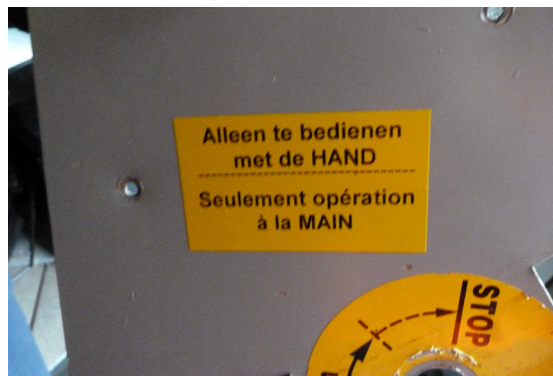
Naast de krukas in de bestuurderspost is een sticker aangebracht die eraan herinnert dat de krukas met de hand moet worden bediend. De sticker heeft niet kunnen voorkomen dat toch de voet werd gebruikt.

In de bestuurderspost is er geen vermelding om erop te wijzen dat het maneuver in de twee bestuurdersposten simultaan moet worden uitgevoerd. Deze procedure is karakteristiek voor dit type motorstel.
