# 1. RÉSUMÉ

Heurt d'un véhicule routier par un train de marchandises sur un passage à niveau.

20 juin 2019 vers 22h24.

Ligne 35 – Passage à niveau 99 (2e cat., cumulée 86.958) Winterstraat à Langdorp.

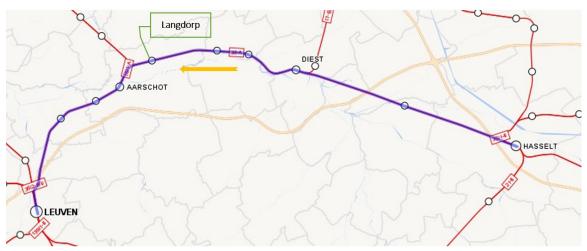
Illustration 1 : flèche jaune = sens de la marche du train Z49514

Le 20 juin 2019, le train de marchandises Z49514 de Crossrail (Aachen-West – Liaison BP Chembel) circule sur la voie B de la ligne 35 en direction d'Aarschot.

Vers 20h41, le train de marchandises, qui rencontre des problèmes de traction, est à l'arrêt sur la ligne 35 aux environs de Langdorp, entre le signal BX890 (rencontré à l'arrière) et le signal desservi KY.6.

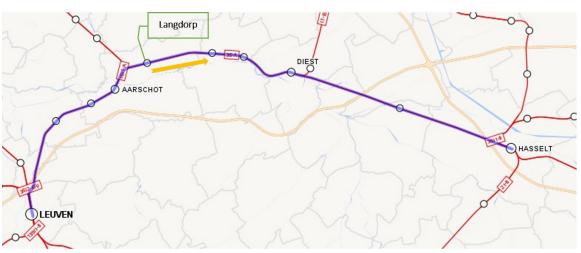
Illustration 2 : flèche jaune = sens de la marche du train remorqué

Vers 22h20, une fois que l'attelage avec l'élément de secours et le test de freinage ont été effectués et que le train est prêt à partir, le poste de block d'Aarschot délivre un E377 « autorisation de remise en marche » pour un mouvement d'évacuation vers l'amont. Le train remorqué part à contre-voie sur la voie B de la ligne 35 en direction de Hasselt et au troisième passage à niveau (passage à niveau 99), il entre en collision avec un véhicule routier.

Le conducteur de train effectue un freinage d'urgence et le train s'immobilise à hauteur de la BK 86.700. Le véhicule routier est poussé par le train sur les voies jusqu'à la hauteur de cette BK. Le conducteur de train envoie une alarme GSM-R.

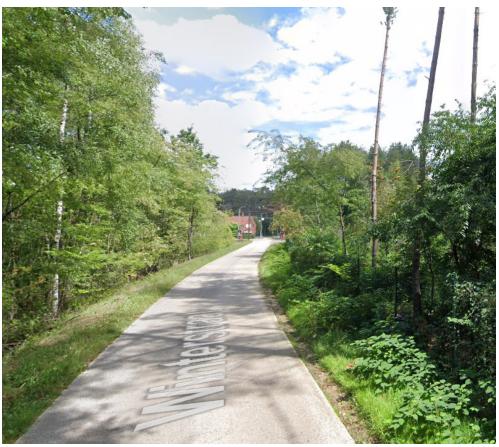
C'est après le coucher du soleil à 21h59 (UTC+2). Les 650 derniers mètres de la route parcourus par le véhicule routier se trouvent dans une zone boisée (voir photo ci-dessous). La vitesse maximale autorisée pour la circulation routière s'élève à 70 km/h.

Source Infrabel: Vue sur le PN 99 dans le sens de la marche du train de marchandises (environ 65 m)

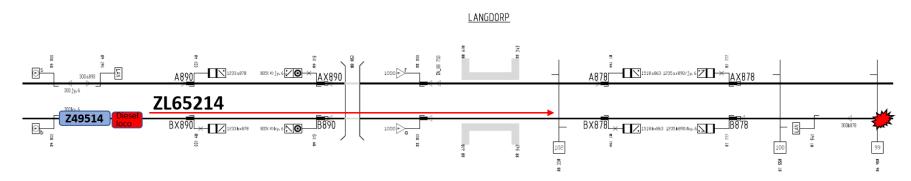
Comme le mouvement d'évacuation du train en détresse est effectué à contre-voie sur la voie B, mais que le sens de la marche (BSRM) ne peut pas être adapté, la signalisation du passage à niveau sera activée sur le circuit de voie court.

Pour le PN 99, cela signifie que le mouvement du train est annoncé à 65 m avant le passage à niveau. À l'approche du passage à niveau 99, une voiture particulière franchit le passage à niveau. Le conducteur de train exécute un freinage d'urgence.

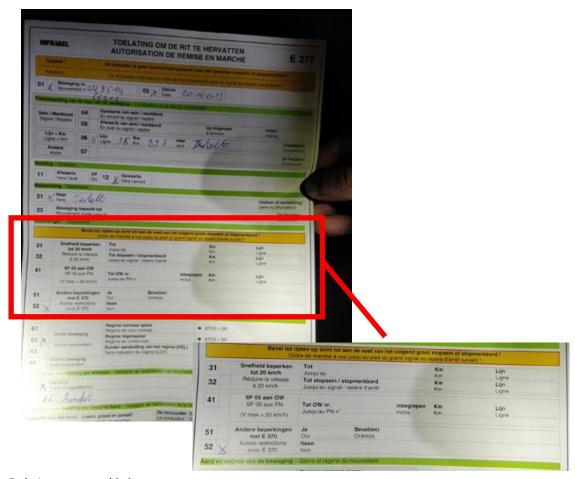
### Rubriques complétées

Il se dit ensuite prêt à partir et la procédure E377 est lancée avec le block 6 Aarschot.

ligne 35 km 893 vers Testelt

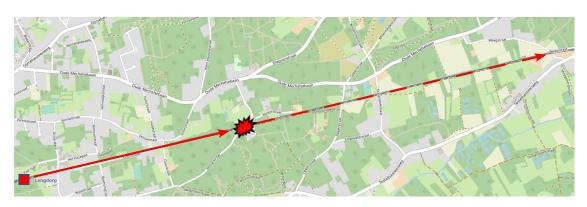
Le conducteur de train constate que les signaux sont ouverts et continue d'accélérer. Ce n'est que lorsqu'il aperçoit le véhicule impliqué franchir le passage à niveau qu'il se rend compte que celui-ci est ouvert et qu'une collision est inévitable.

Le train de marchandises parcourt les derniers 1 400 mètres en ligne droite. Il passe les signaux permissifs (verts) ouverts. Il n'a reçu aucune restriction (SF05). Pendant la conduite, le conducteur de train ne remarque pas que les barrières des 2 passages à niveau (PN102 et PN100) ne sont pas fermées. Rien n'attire son attention sur le fait que les barrières sont encore ouvertes.

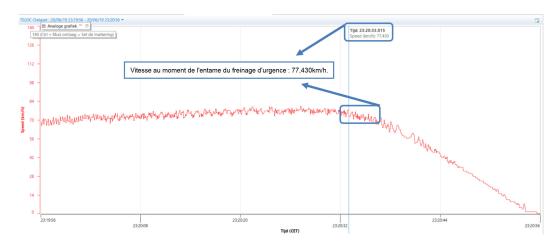
Analyse: source Railtraxx

L'analyse de Railtraxx montre que la vitesse maximale du mouvement d'évacuation peu avant l'enclenchement du freinage d'urgence s'élevait à peu près à 79 km/h.

La vitesse du mouvement à l'entame du freinage d'urgence s'élevait à 77,43 km/h.
