Rapport d'Enquête de Sécurité

Déraillement suivi par une prise en écharpe

Y Walenhoek - 6 février 2020

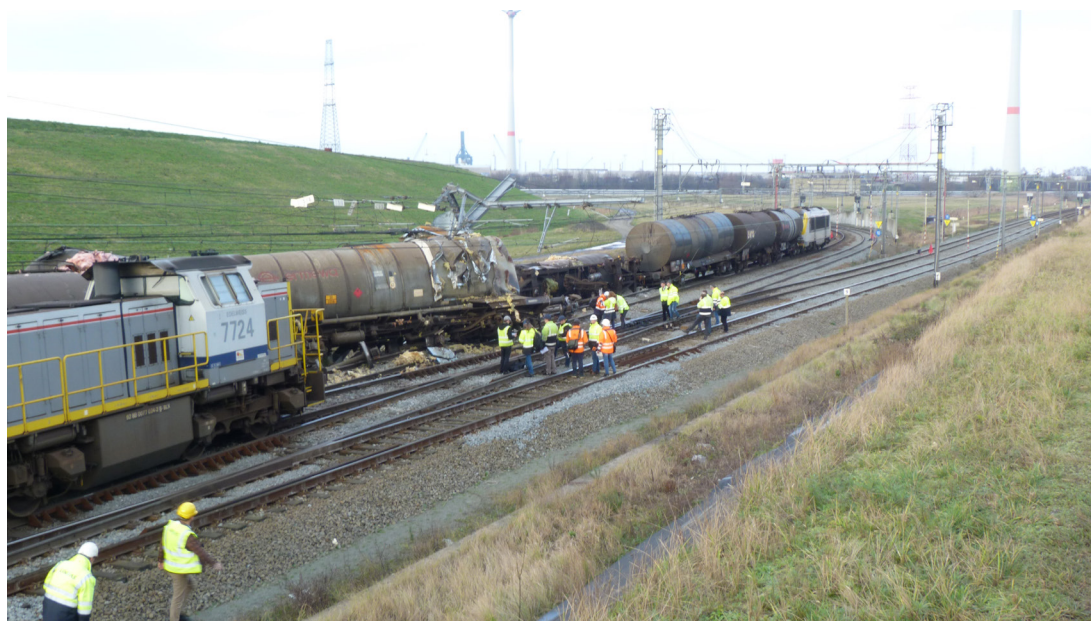
Photo : les dommages au train E49826

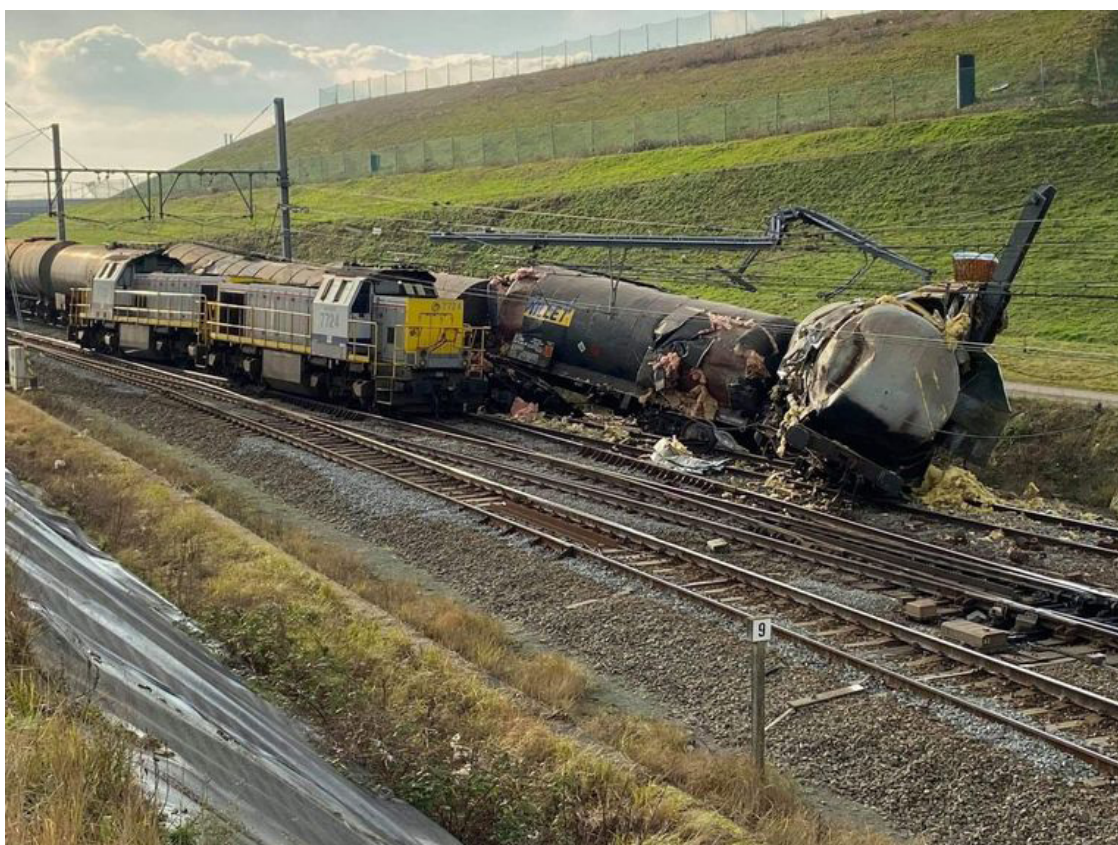
Photo : le déraillement des 2 locomotives du train LZ70080 et les dommages aux wagons du train E49826 (Source : Belga).

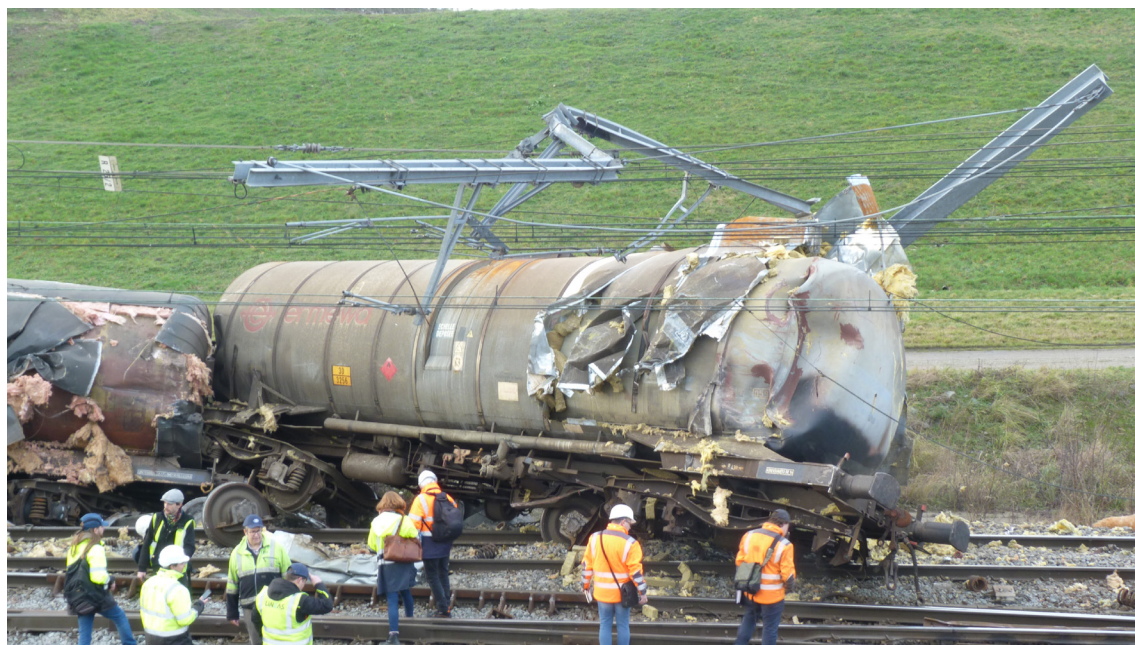
Photo : vue du premier wagon déraillé et des dommages à la caténaire

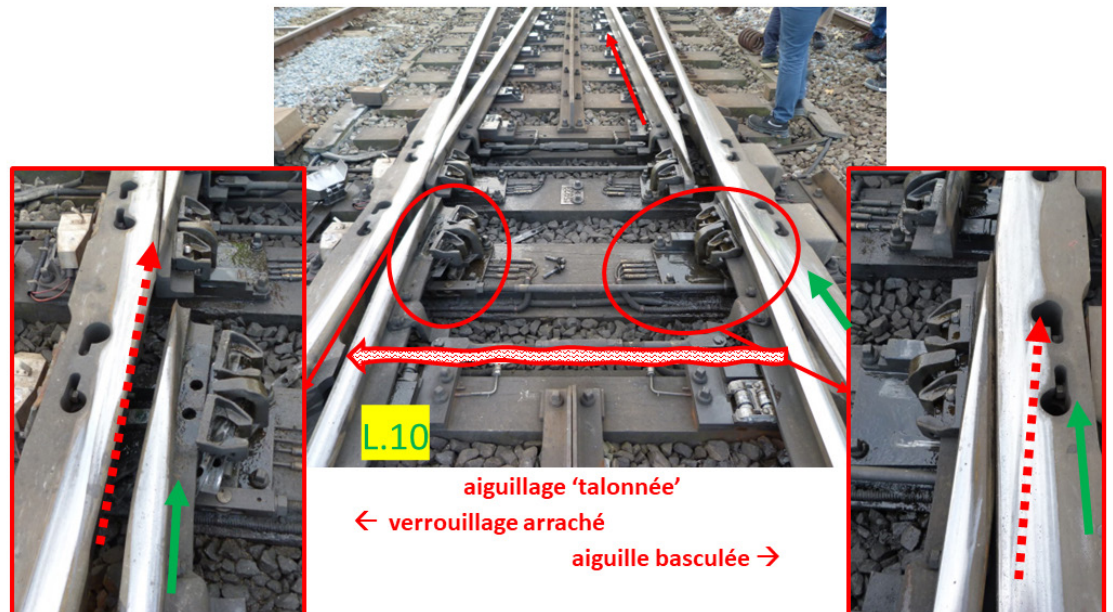
Au croisement, la 1^{re} roue droite de la 1^{re} locomotive du train s'engage dans le rétrécissement en V formé par l'aiguille mobile et la contre-aiguille. Le train roule contre l'aiguille mobile et l'appareil de voie 063 est « talonné ». À la suite du talonnage de l'appareil de voie, les aiguilles mobiles et le verrouillage de l'appareil de voie 063 sont endommagés (photo centrale ci-dessous).

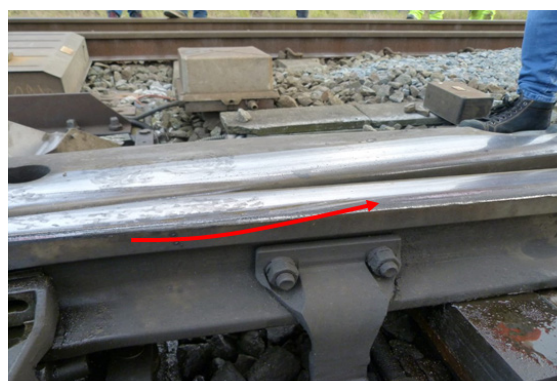
La roue gauche de la locomotive monte sur l'aiguille mobile opposée du croisement (photo ci-dessous) et s'engage ensuite sur la contre-aiguille.

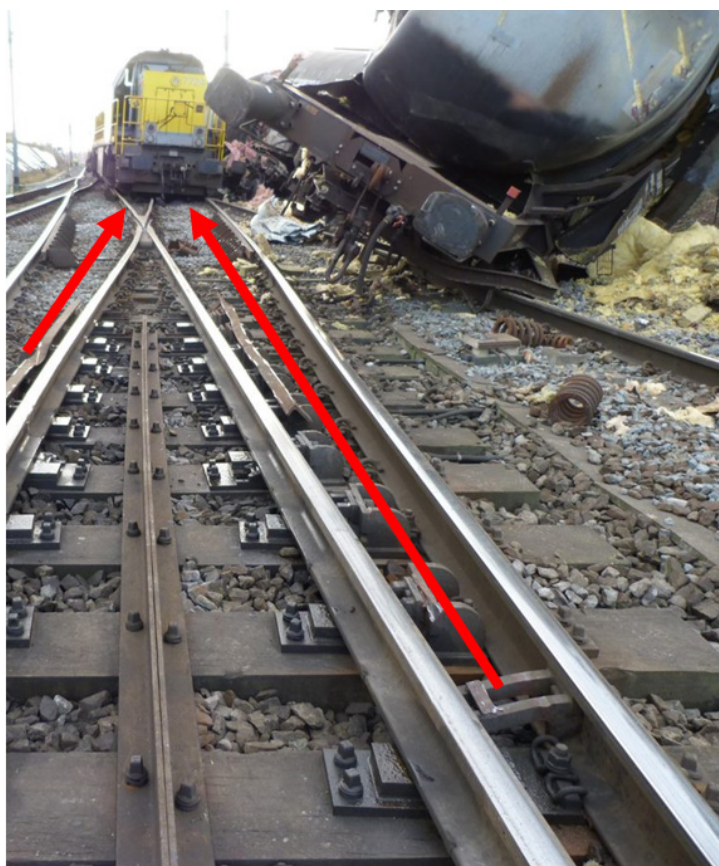
En raison de la déviation du train LZ70080, celui-ci entre dans le gabarit du train E49826 et le heurte latéralement. Cette prise en écharpe entraîne le déraillement de wagons du train E49826 (photo ci-dessous).

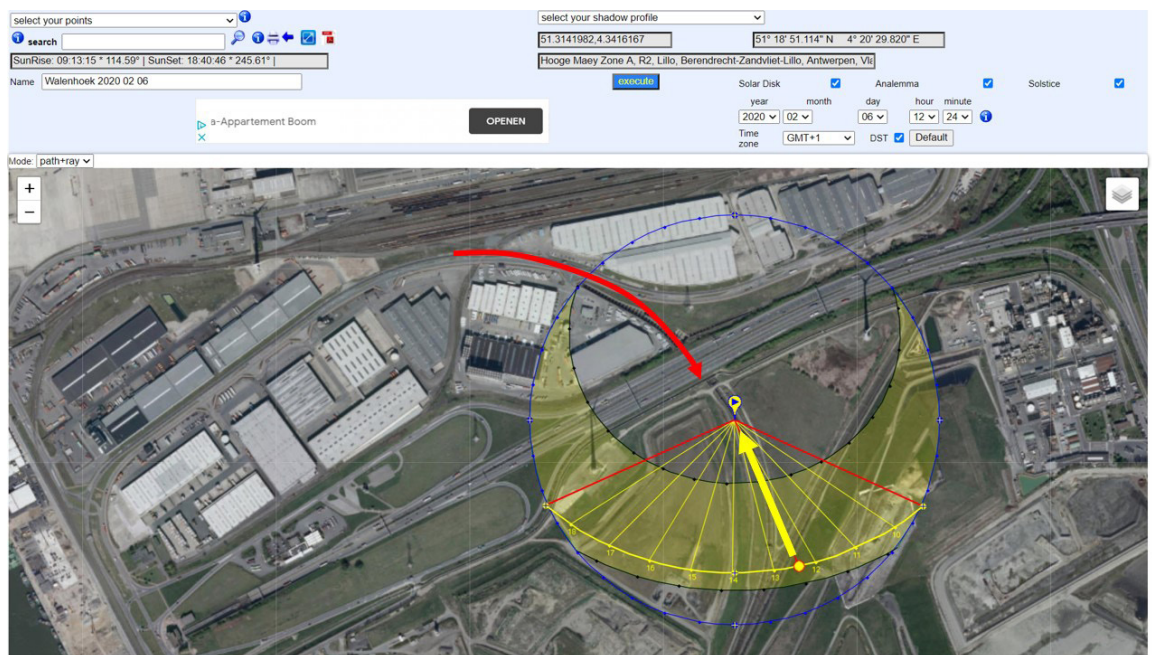
Lorsque le train LZ70080 quitte le tunnel Antigone et amorce un virage le 6/2/2020, la vision du conducteur de train est gênée par le soleil qui, le jour et à l'heure de l'accident, est bas et arrive droit dans les yeux, comme le montre le schéma ci-dessous.

Simulation de la position du soleil via le site web « sunearthtools.com » 300 m en amont du signal S-W.9 : position du soleil ●, sens de la marche →, incidence du soleil →.

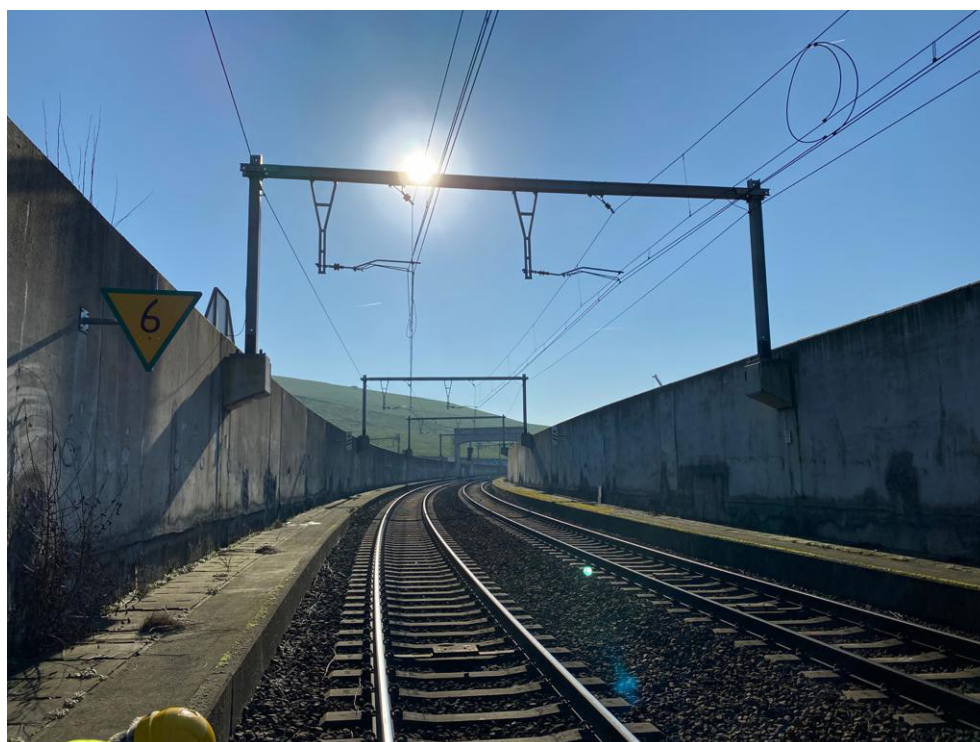
Photo : position du soleil pendant la reconstitution par Lineas le 18/2/2020 à 12h24.
