Rapport d'Enquête de Sécurité

COLLISION ENTRE UN TRAIN DE VOYAGEURS ET UNE EXCAVATRICE
DUFFEL - 14 JUIN 2012

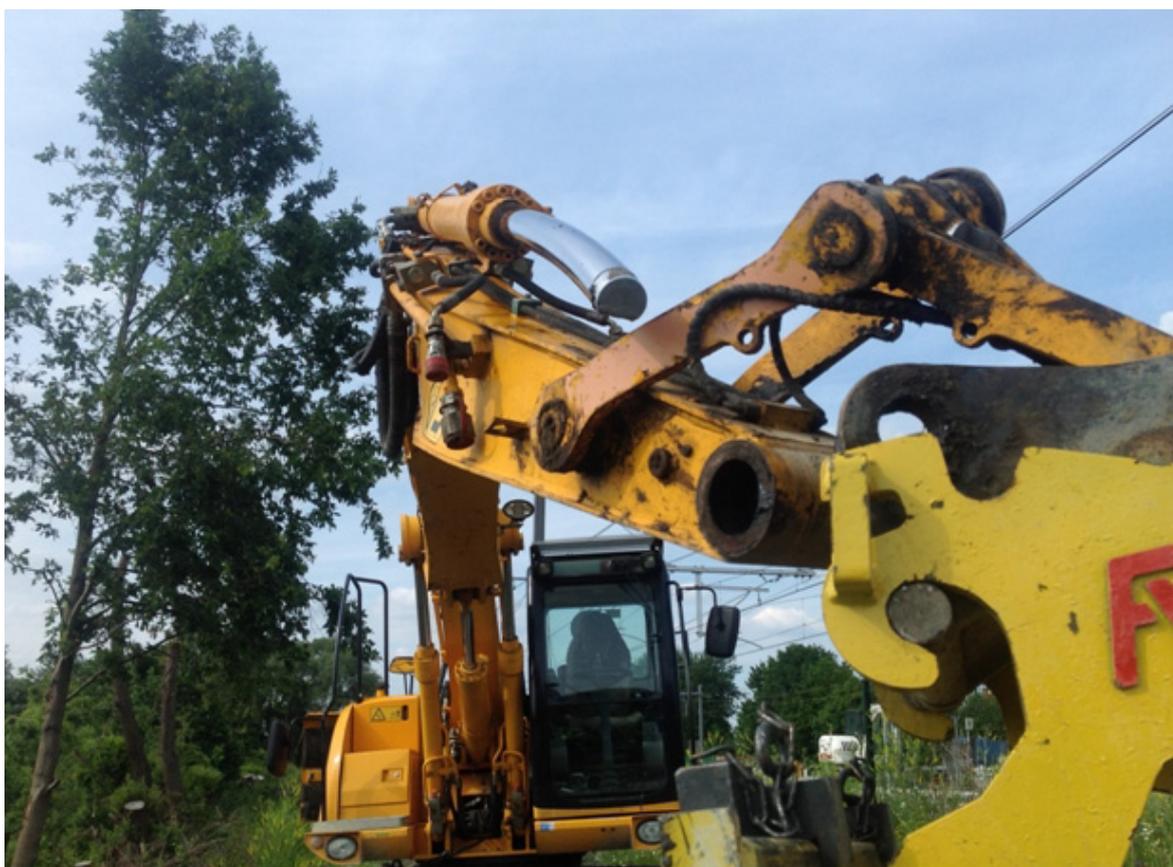
Illustration 4 : Excavatrice endommagée.

- marque JCB;
- excavatrice sur pneus type JS145W;
- bras : bras construit en trois parties.

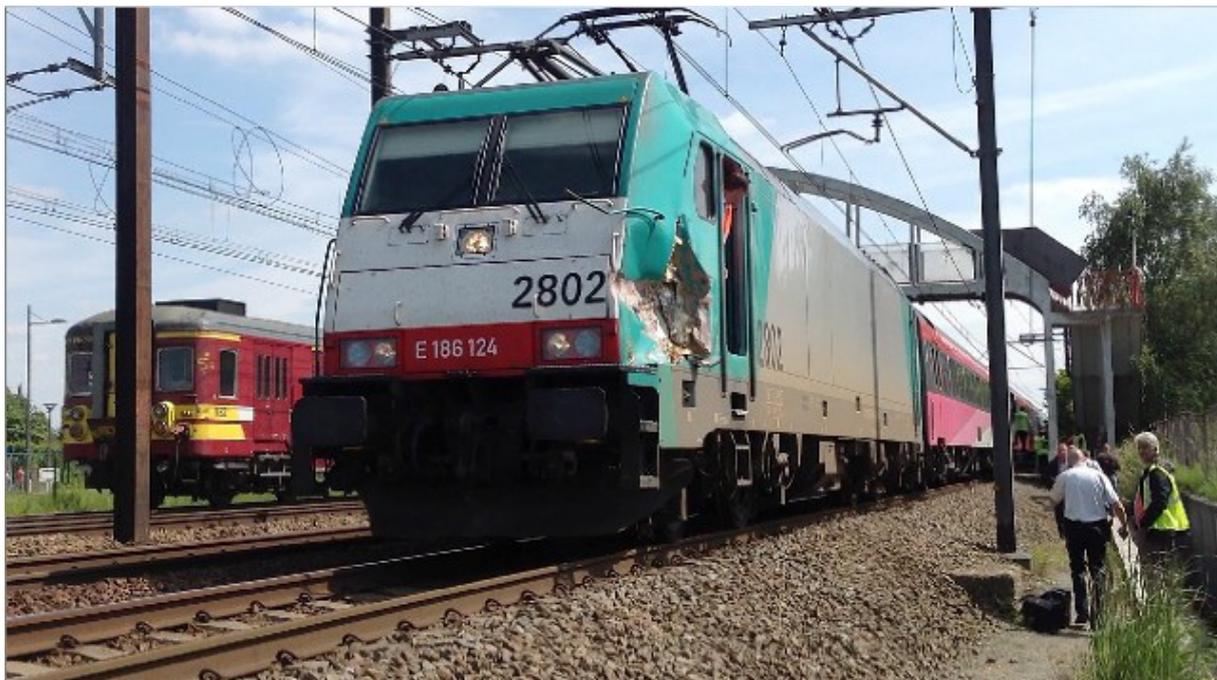
Illustration 5 : Dégât à la locomotive après la collision avec le bras de l'excavatrice.

Les dégâts matériels au train sont limités à l'endroit de l'impact de la collision du bras de l'excavatrice sur la locomotive.

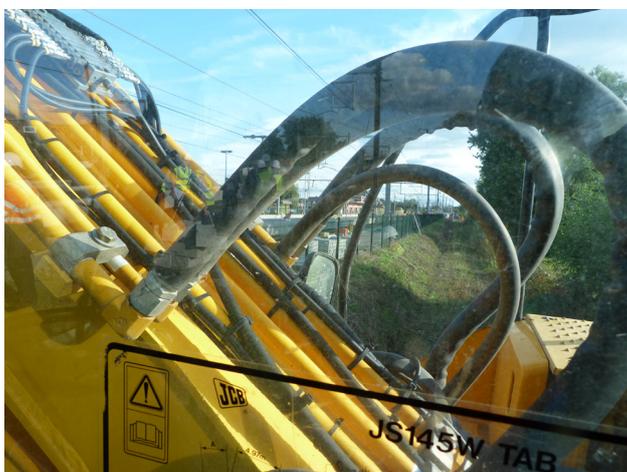
Vue latérale depuis l'excavatrice sur les trains arrivant sur la voie normale A de la ligne 25.

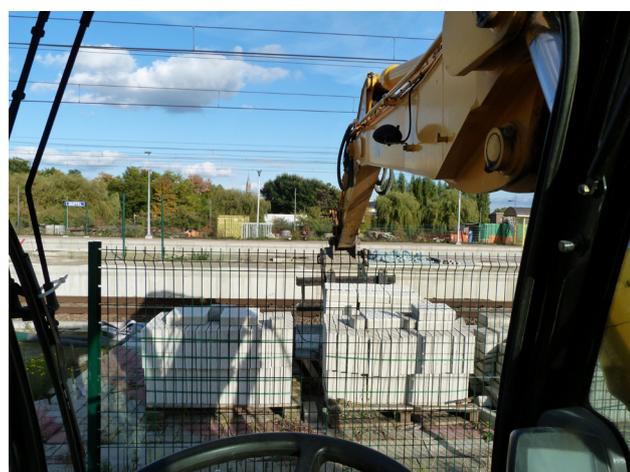
Vue en profondeur sur la charge à enlever sur le quai I voie A ligne 25.

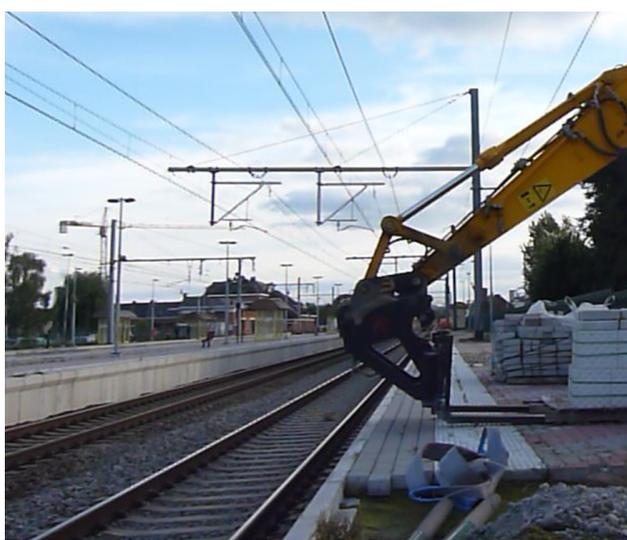
En cas de déplacement des palettes à l'aide de sangles de levage, l'assistant n'a aucune vue sur le conducteur de l'excavatrice et sur les trains arrivant sur la voie A, au moment où il doit placer les élingues sous les palettes. Durant cette opération, il se trouve à l'intérieur de la distance de sécurité (DS = 1,5 m : distance mesurée à partir du bord extérieur du rail le plus proche, dans laquelle aucun obstacle ne peut se trouver). De plus, pour disposer les élingues en dessous des palettes, l'assistant doit utiliser un outil (une barre en fer). Il a été constaté lors de cette reconstitution que le bras de l'excavatrice n'empiète pas dans le GDO. En revanche, il est à noter que la barre en fer utilisée par l'assistant pénètre, quant à elle, dans le GDO. Ce risque n'avait pas été identifié.

Assistant manipulation charges : vue sur les trains arrivant sur la voie A ligne 25.

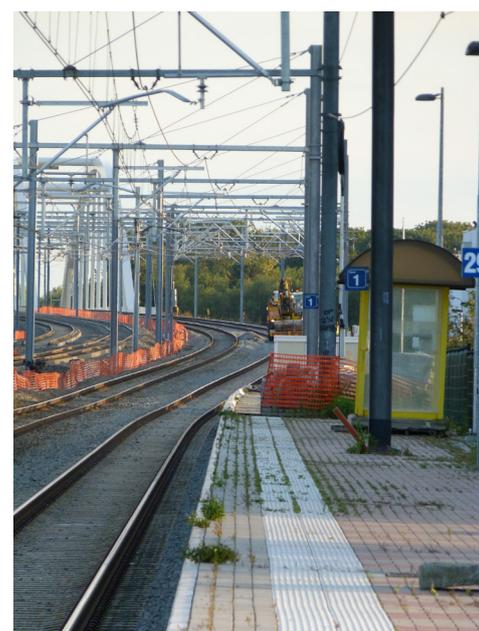
Vue depuis le train arrivant sur la voie A ligne 25 sur le quai I à Duffel.

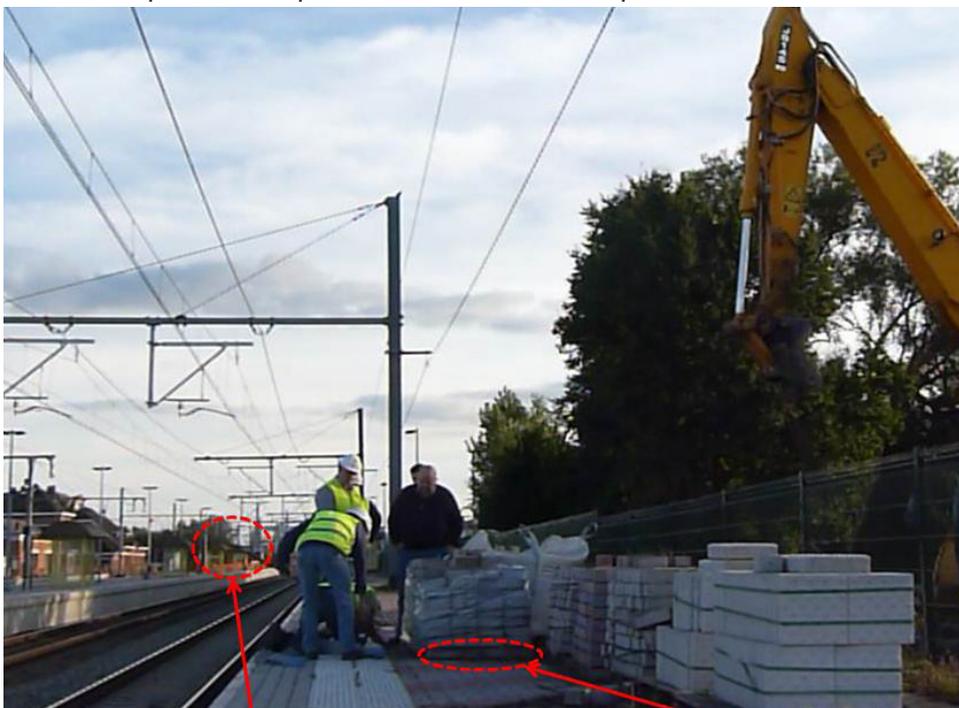
- le conducteur de l'excavatrice n'a pas une bonne vision ni sur la position du bras par rapport au GDO, ni sur l'arrivée éventuelle d'un train sur la voie A de la ligne 25;
- l'assistant prend position en aval par rapport à la circulation du train, et se trouve parfois un peu en contrebas du quai 1, et parfois sur ce quai. L'assistant, afin de pouvoir manipuler les charges, se retrouve souvent dans le rayon d'action du bras de l'excavatrice;
- ce bras obstrue le champ de vision dans la direction des trains qui arrivent;
- on ne peut éviter que le bras de l'excavatrice pénètre dans le GDO.

Barre de fer entre dans le GDO en mettant d'élingues sous les palettes à manipuler

Impossible de mettre d'élingues de ce côté sous la palette

Etat des palettes des pavés à l'aide d'élingues
