# Rapport d'Enquête de Sécurité

## Déraillement d'un train de marchandises Lineas Aubange - 19 mai 2017

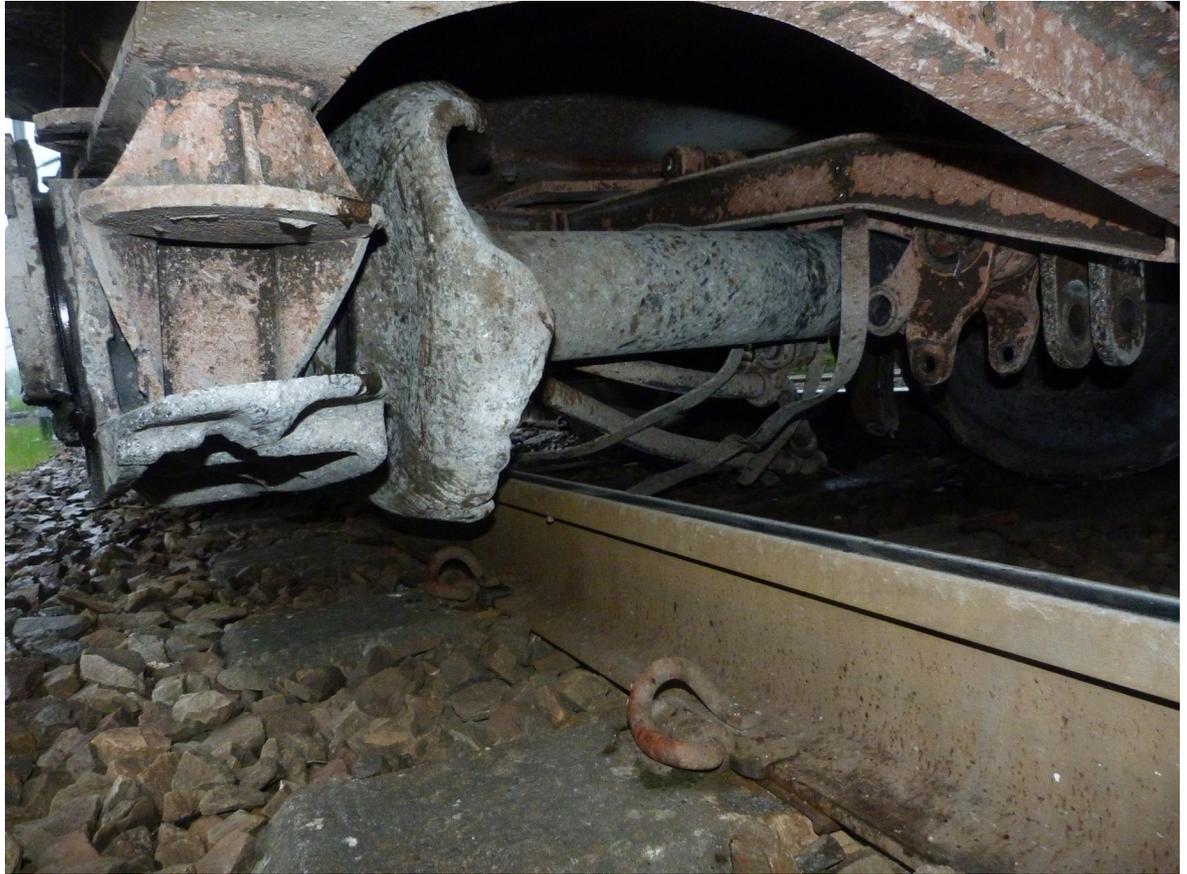
Ces fragments se sont détachés de la partie centrale (moyeu) de la roue. Cette partie centrale est restée calée sur l'axe de l'essieu. Traînée dans le ballast sur une distance de plus de 10 km, cette partie centrale de la roue a subi d'importants dommages et a été fortement déformée :

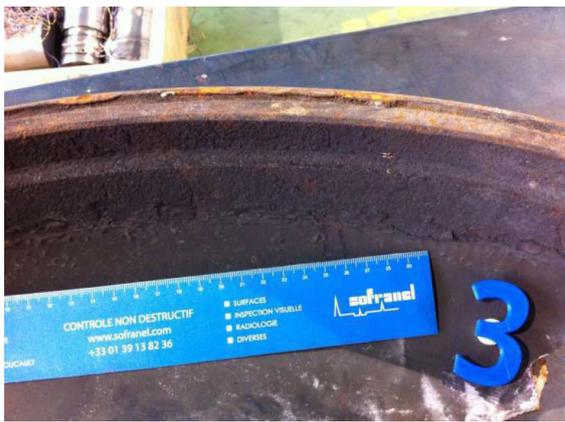
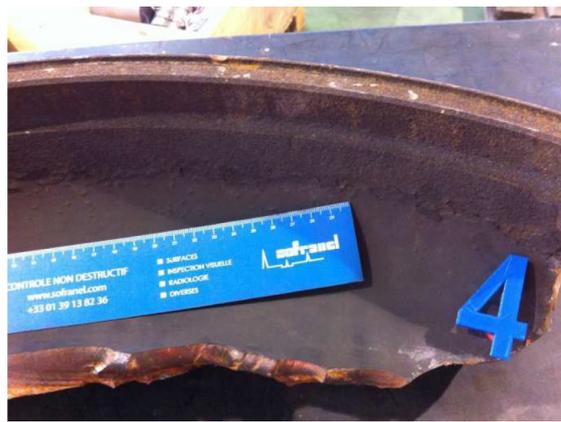
Sur les quatre fragments de roue, des marques d'échauffements importants sont observées au raccordement toile/jante côté face externe. La peinture est brûlée et la surface présente une importante oxydation.

Illustration sur les fragments 3 et 4 de la peinture brûlée et de l'oxydation.

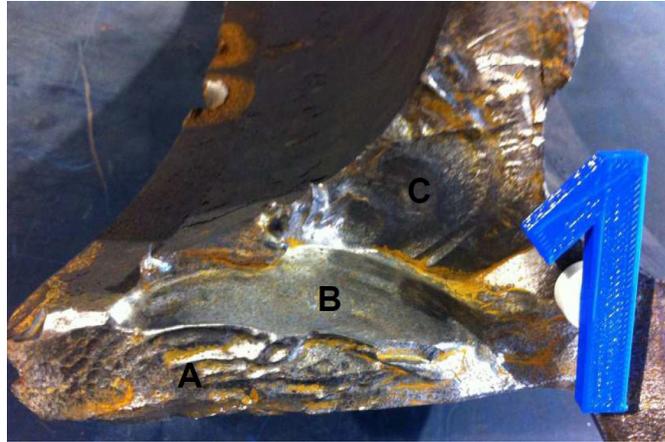
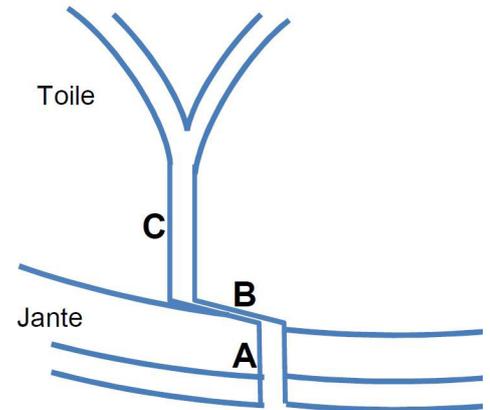
Les faciès de rupture au niveau du fragment 1 se divisent en trois zones :

- Zone A : plan radial (perpendiculaire à la table de roulement).

Dans les roues, ce type de fissuration se propage sous les sollicitations thermomécaniques induites par le roulement et les cycles de freinage.

Dans les roues, ce type de fissuration se propage sous les sollicitations répétées du contact roue/rail au cours du service. Elles s'amorcent sur des défauts internes. Dans le cas présent, le défaut induisant l'amorçage est le front de la fissuration axiale.

Elle présente également les lignes frontales caractéristiques d'une évolution en fatigue. Elles sont concentriques par rapport au point où la fissure de la zone B débouche dans le raccordement toile jante. Elle évolue ensuite dans la toile sous les sollicitations de service puis se réoriente progressivement selon le champ de contraintes dans la toile dans un plan à environ 45° par rapport au rayon de la roue.

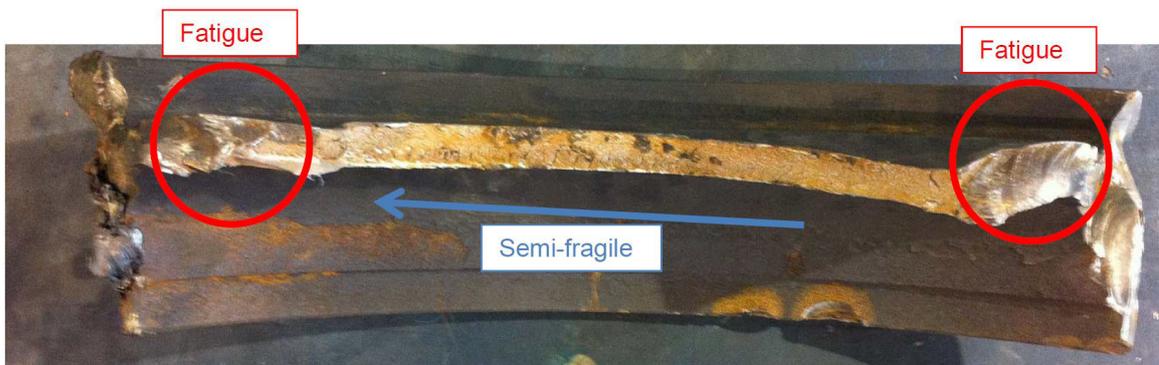
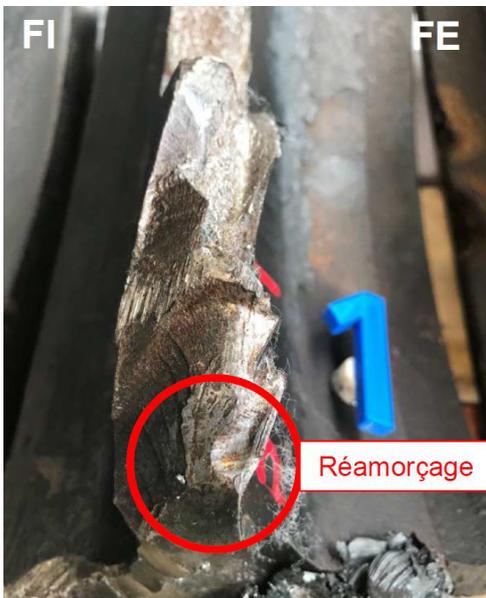
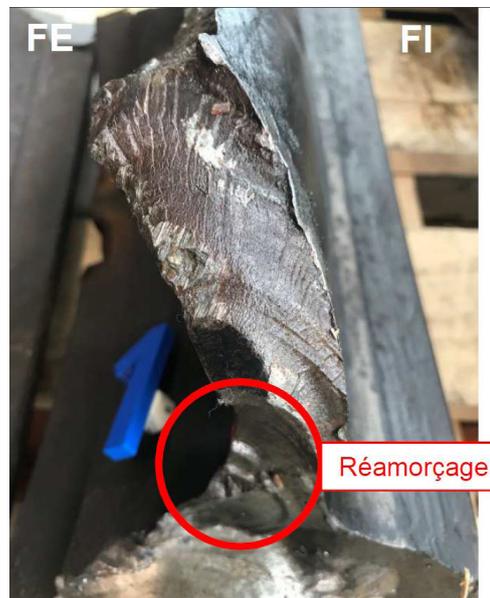
Le faciès de rupture dans la toile du fragment 1 permet de distinguer 3 zones.

Les deux premières, en extrémité sont dans le prolongement de la fissure radiale. Ces dernières se réorientent progressivement (cf. zone C décrite ci-avant). Dans ces deux zones, correspondant à la toile, le faciès présente des lignes frontales, caractéristiques du phénomène de fatigue, indiquant un réamorçage en face externe. L'orientation de ces lignes montre que la propagation de cette fissure se produit sous l'effet des sollicitations transversales liées à la circulation en courbe.

Entre ces deux zones de fissuration, l'orientation de la propagation est circonférentielle et la morphologie est plus rugueuse, caractéristique d'une rupture brutale. Il est à noter qu'un motif semble se dessiner sur le faciès, en forme de chevron, typique d'une rupture semi-fragile, indiquant le sens de la rupture.

Le faciès de rupture dans la toile des fragments 2 et 3 avec les trois zones distinctes est semblable à celui du fragment 1.

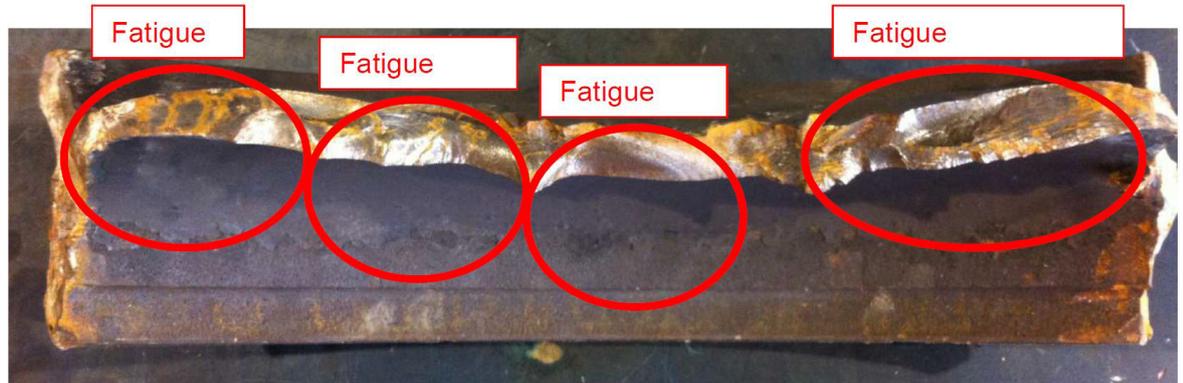
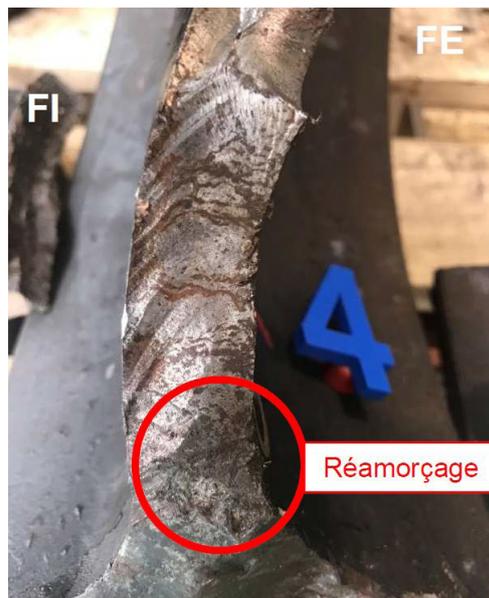
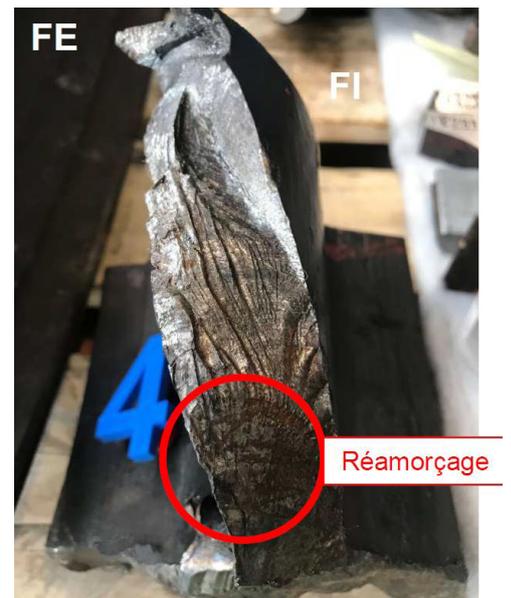
Le fragment 4 est différent des trois autres puisque le faciès dans la toile est quasiment entièrement caractéristique d'une propagation en fatigue.

On y distingue quatre zones distinctes.

Les deux premières, en extrémité sont dans le prolongement de la fissure radiale. Ces dernières se réorientent progressivement (zone C décrite au paragraphe «Examen fractographique de la jante»). Dans ces deux zones, correspondant à la toile, le faciès présente des lignes frontales, caractéristiques du phénomène de fatigue, indiquant un réamorçage en face externe. L'orientation de ces lignes montre que la propagation de cette fissure se produit sous l'effet des sollicitations transversales liées à la circulation en courbe.

Entre ces deux zones on retrouve aussi deux plages de fissuration en fatigue avec réamorçages successifs toujours du côté face externe de la toile. L'orientation de ces lignes confirme que la propagation de cette fissure se produit sous l'effet des sollicitations transversales liées à la circulation en courbe.

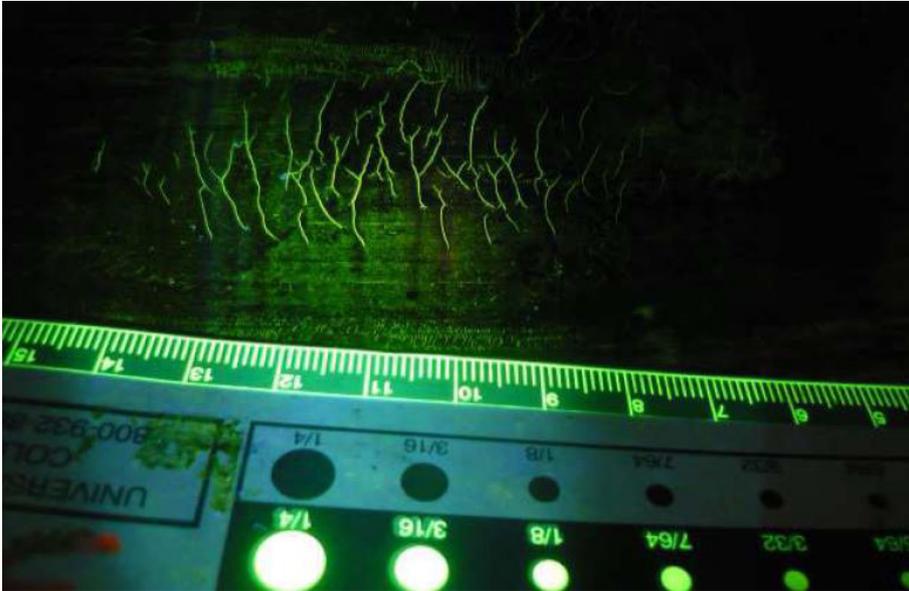
De nombreuses indications sont mises en évidence sur la table de roulement des 4 fragments. Ces indications sont majoritairement axiales.

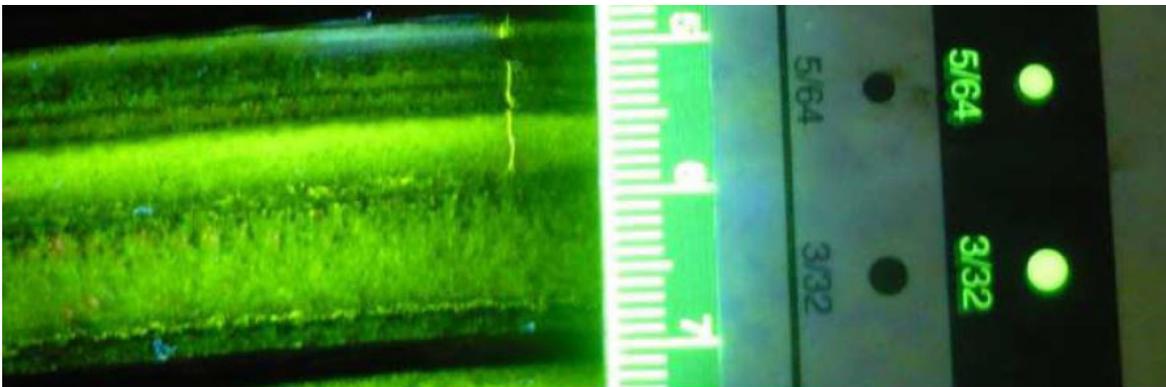
Sur les fragments 1, 3 et 4, certaines indications débouchent en face latérale externe de la jante.

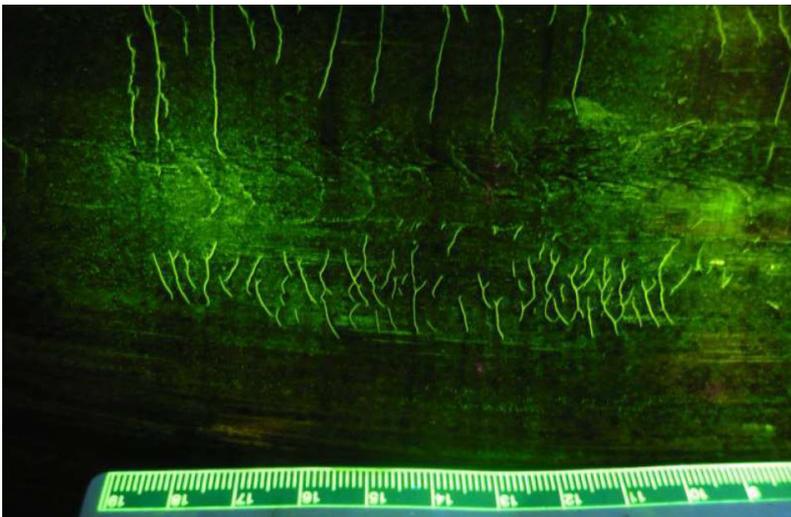
Sur le fragment 3, on observe en plus un faïençage vers le boudin.

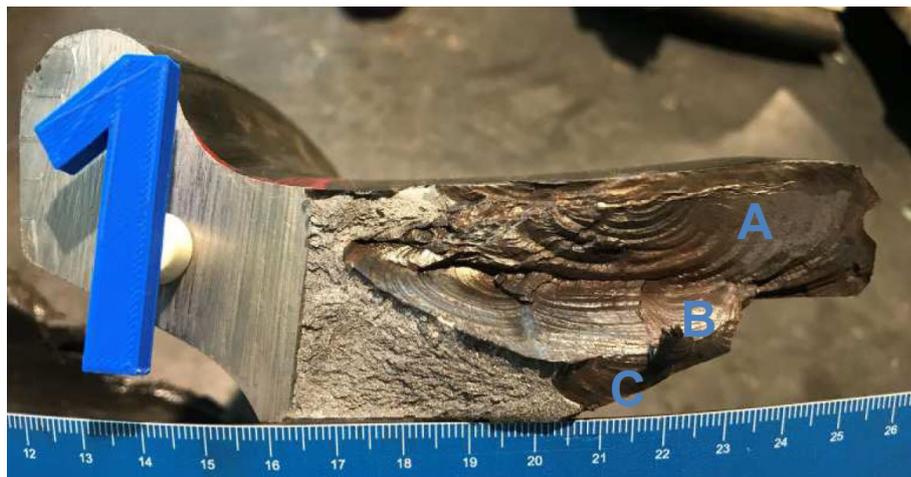
Il y a réamorçage en plusieurs points du front de fissuration initiant une nouvelle propagation quasi parallèle à la table de roulement (Zone B).

Enfin un nouveau réamorçage est détecté dans la direction radiale sur le front de propagation de la fissure précédente correspondant à la zone C. C'est cette dernière fissuration qui se réoriente pour se propager dans la toile.

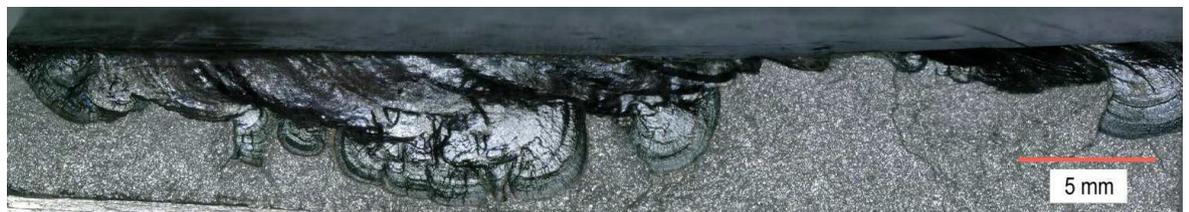
Il est également décidé d'ouvrir une des indications axiales détectées en milieu de table de roulement. Cette fissure mesure 40 mm. Elle est localisée sur le fragment 2 (Zone C).

Après ouverture, une première fissure est mise en évidence, de profondeur 3 à 4 mm, correspondant aux gerçures initiales. Ce type de défaut est provoqué par un échauffement anormal dû à un freinage trop intense. A partir de cette fissure, s'amorcent ensuite plusieurs fissures qui évoluent en fatigue, sous les sollicitations associées du contact roue-rail et des cycles thermiques induits par le freinage.

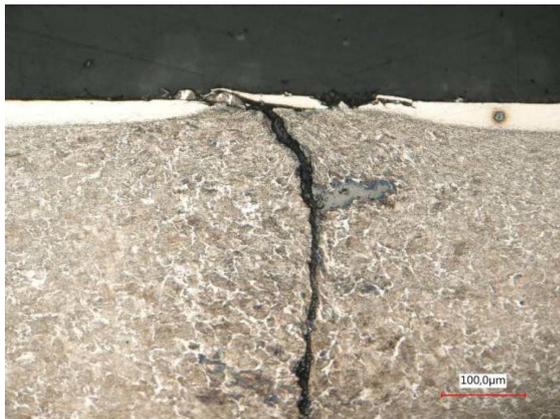
Plusieurs fissures sont observées.  
Certaines présentent une orientation plutôt radiale avec une inclinaison en extrême surface.

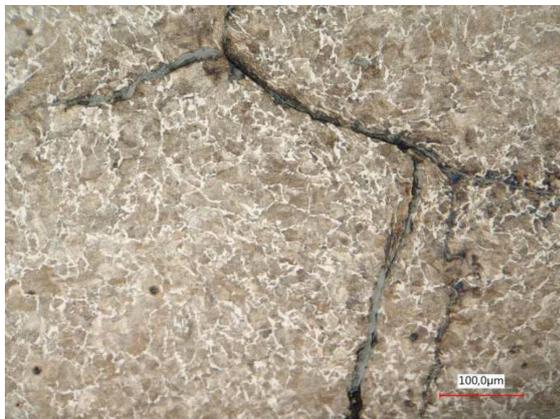
Plus en profondeur, on observe des ramifications quasi parallèles à la surface de la table de roulement.

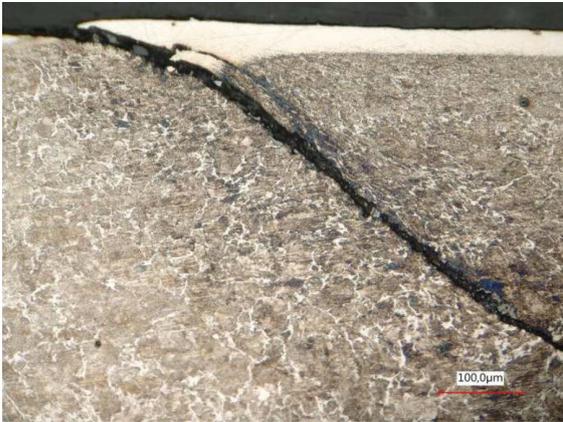
D'autres fissures sont plutôt inclinées à 45°.

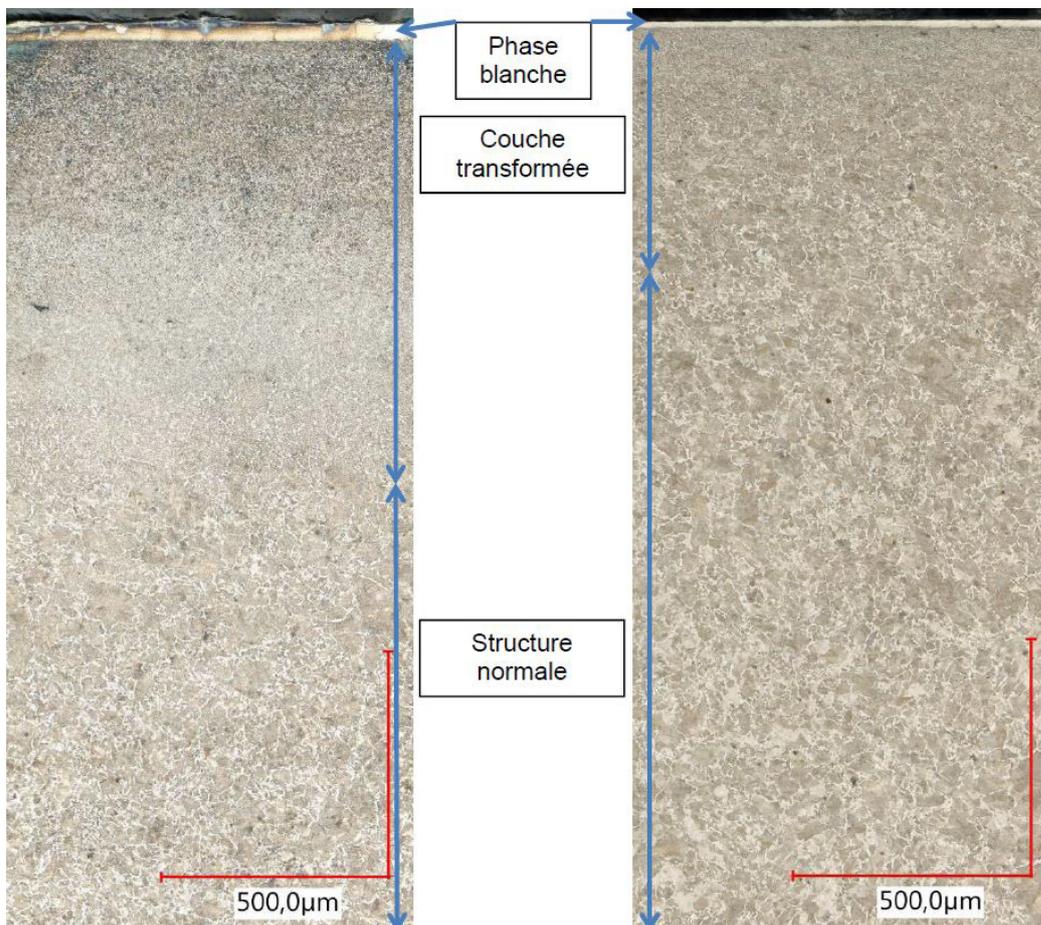
- à 70 mm de la face interne (cercle de roulement théorique) (2D2 - à gauche ci-dessous), une phase blanche, en extrême surface, d'épaisseur 100 µm, suivie d'une couche transformée de 1 mm.
- à 85 mm de la face interne (2D3 - à droite ci-dessous), une couche blanche mise en évidence, plus fine, 50 µm suivie d'une couche transformée également plus fine et moins marquée.

Les couches dites transformées correspondent à une zone de transformation métallurgique, grains affinés et globulisation de la perlite.
