Onderzoeksorgaan voor Ongevallen en Incidenten op het Spoor

# Verslag van het veiligheidsonderzoek

## ONTSPORING VAN EEN REIZIGERSTREIN OP 19 NOVEMBER 2009 TE BERGEN

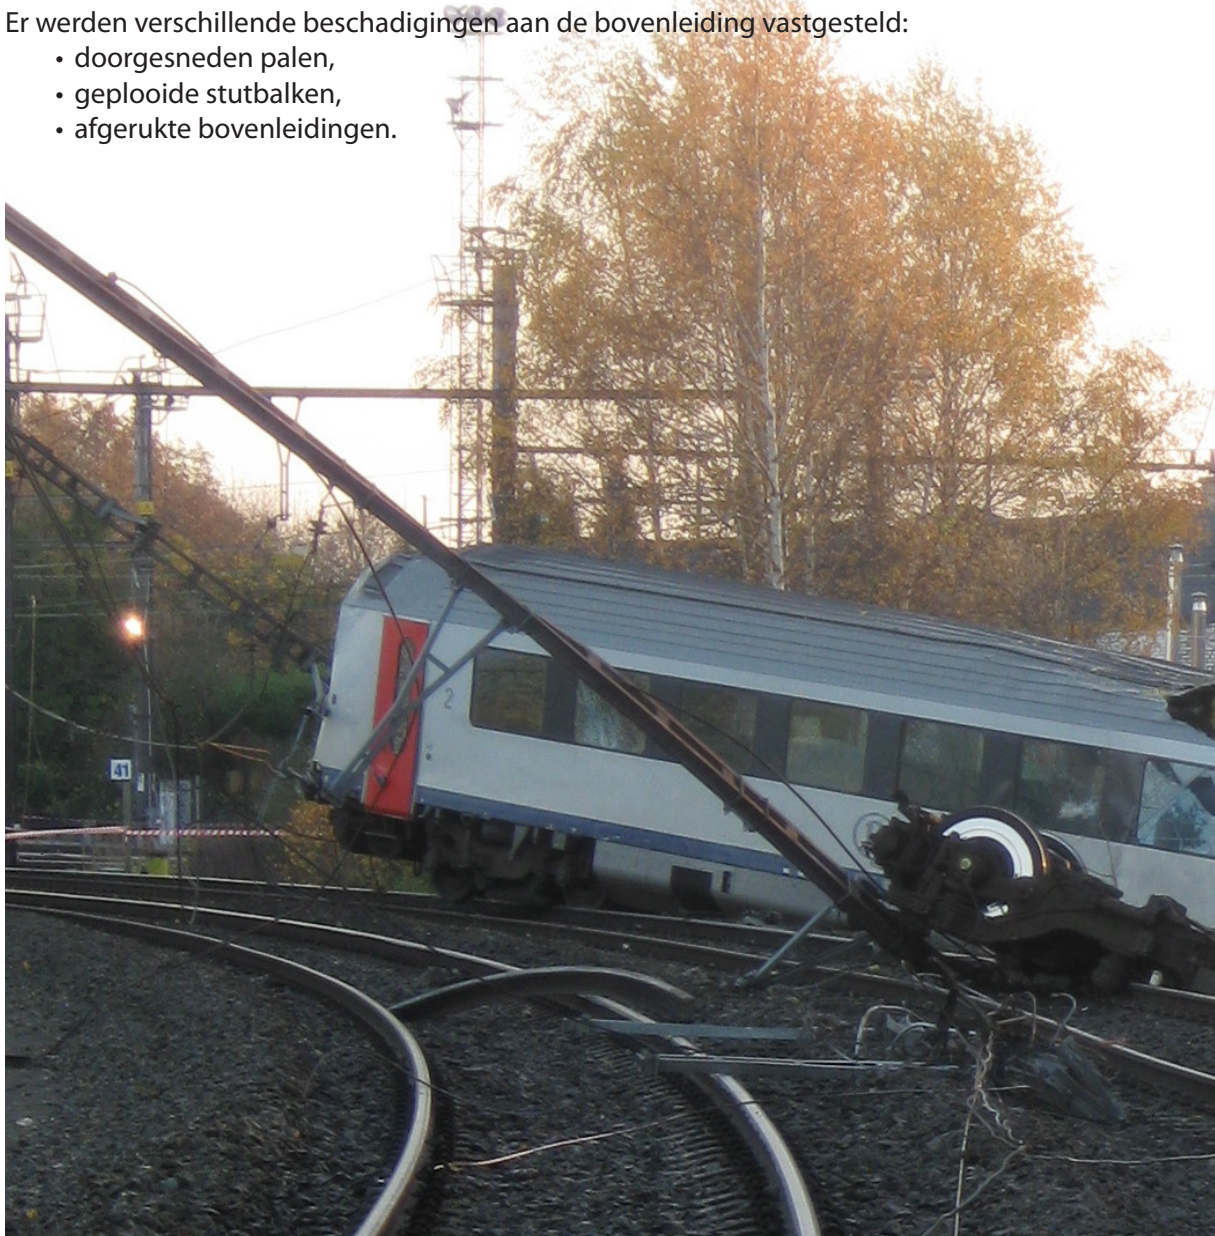
Aanzienlijke schade werd vastgesteld :

- de spoorstaven van spoor A van lijn 97 waren gebroken;
- talrijke betonnen dwarsliggers waren verbrijzeld.

Er werden verschillende beschadigingen aan de bovenleiding vastgesteld:

- doorgesneden palen,
- geplooidde stutbalken,
- afgerukte bovenleidingen.

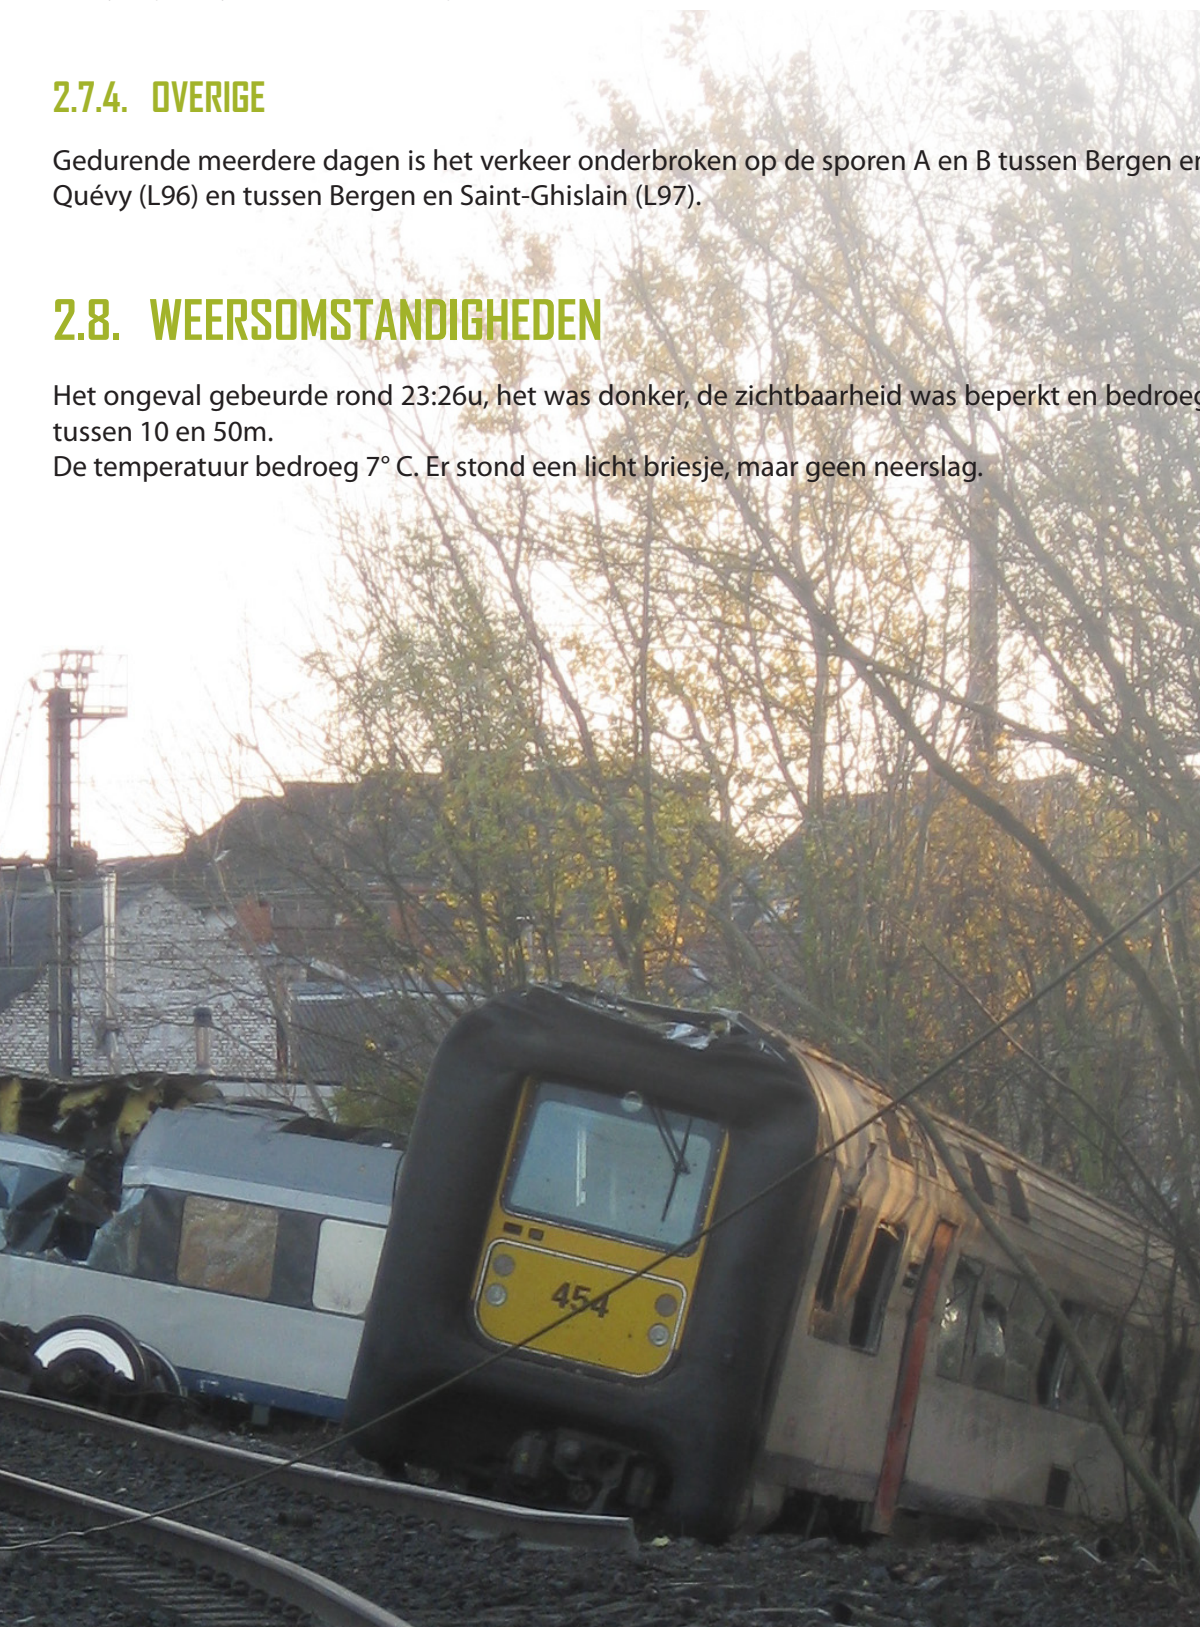
Het eerste rijtuig lag op zijn zij dwars over de sporen van lijn 96 na door een klein bosje te zijn gegaan dat de scheiding vormde tussen de twee lijnen 96 en 97.

De twee overige rijtuigen vormen een V onderaan lijn 97.

Een portiek van de bovenleiding is afgeknakt en ligt op het centrale deel van het tweede rijtuig.

De rijtuigen zijn zwaar beschadigd.
