Rapport d'Enquête de Sécurité

Déraillement d'un train de voyageurs à vide de la SNCB

Neufvilles - 8 juin 2018

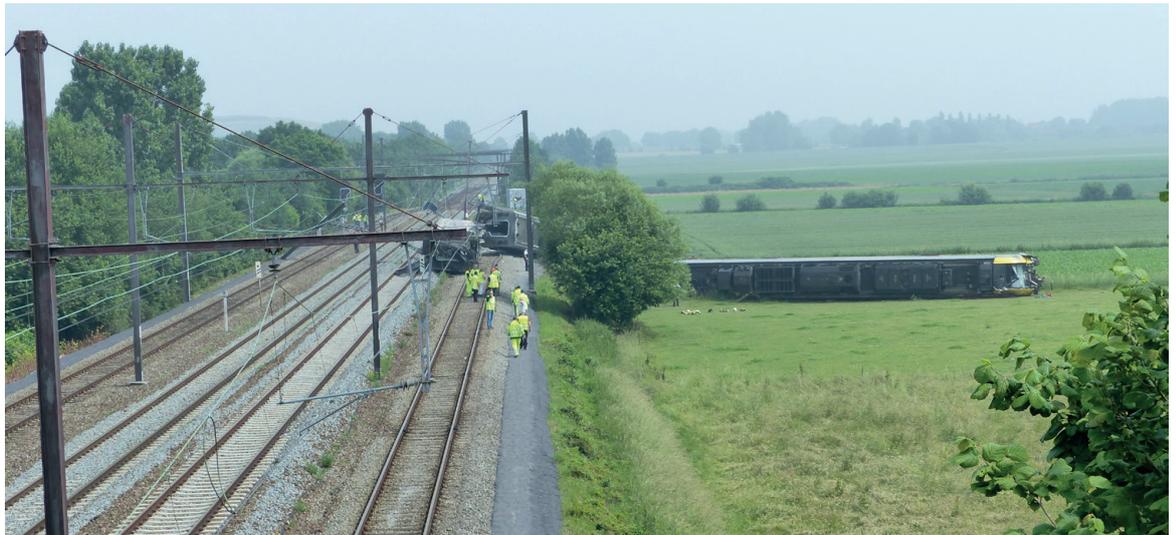
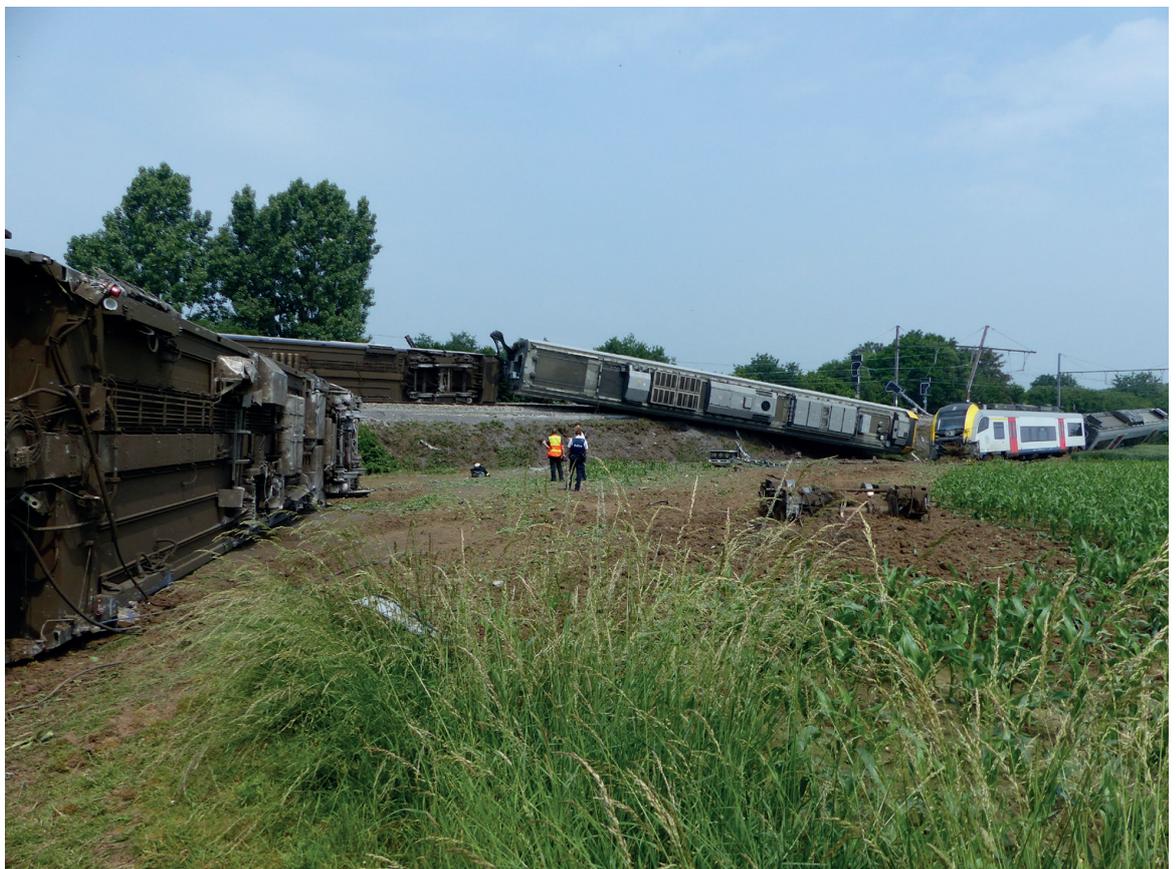
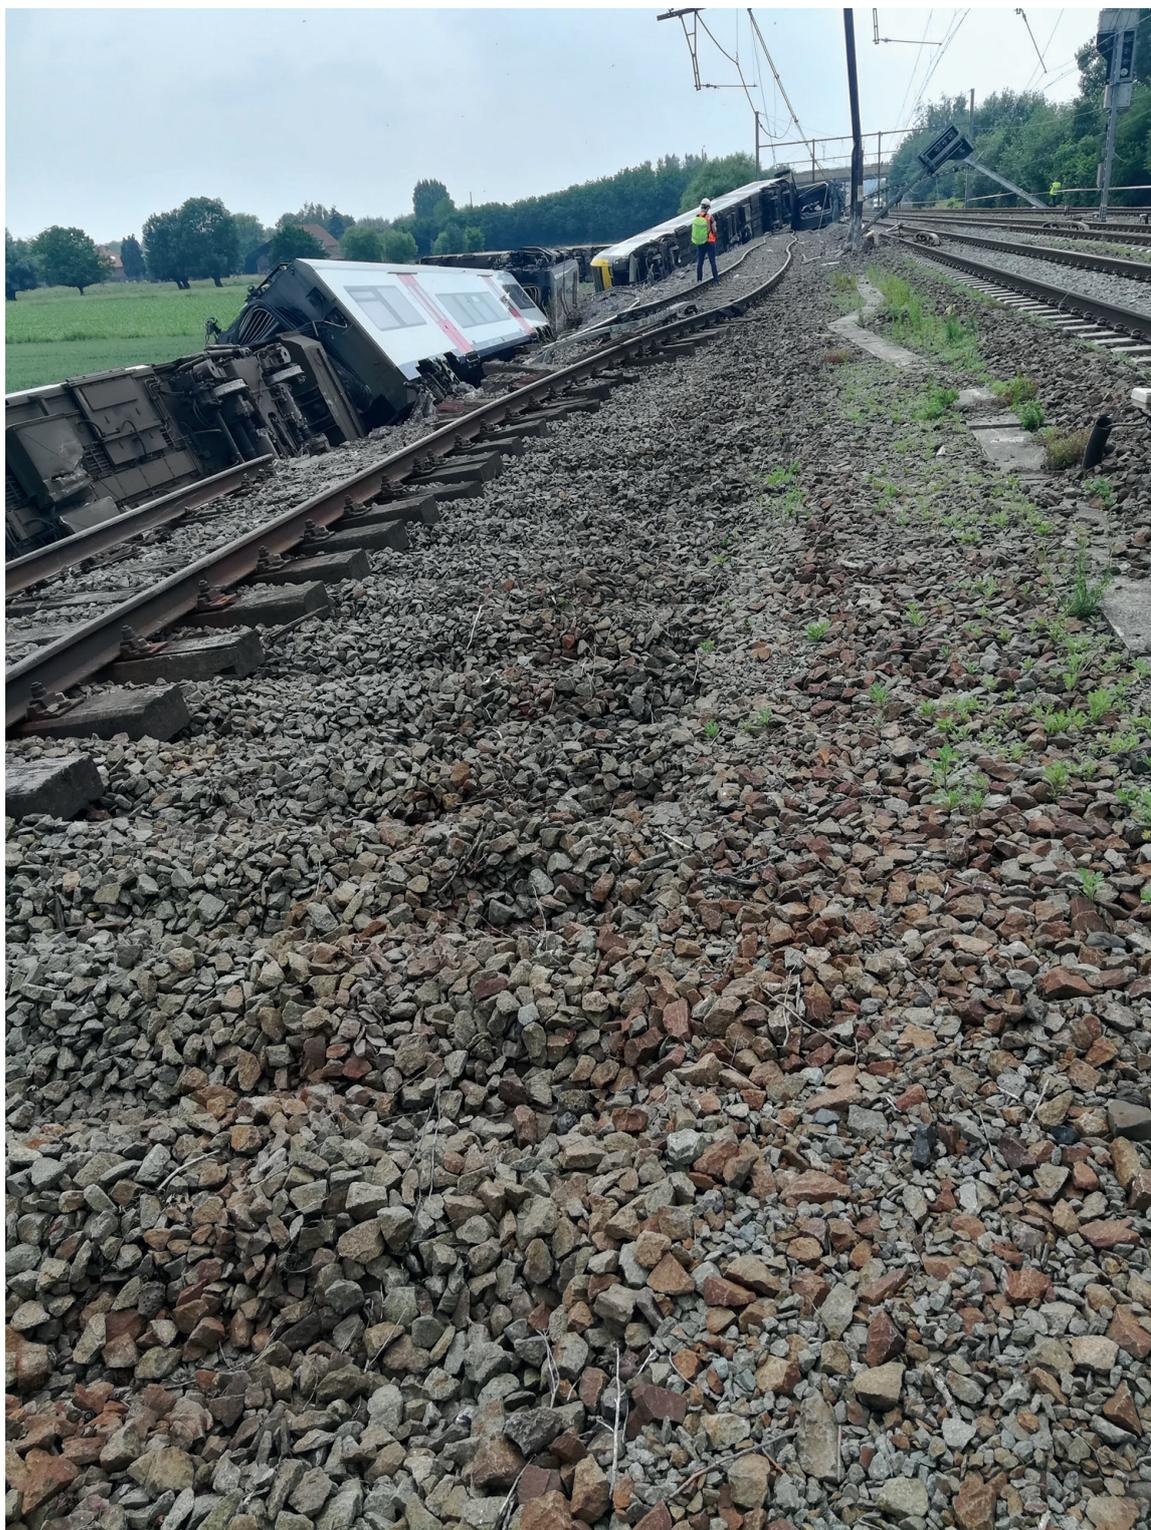
D'importants dégâts sont occasionnés au matériel roulant déraillé et à l'infrastructure.

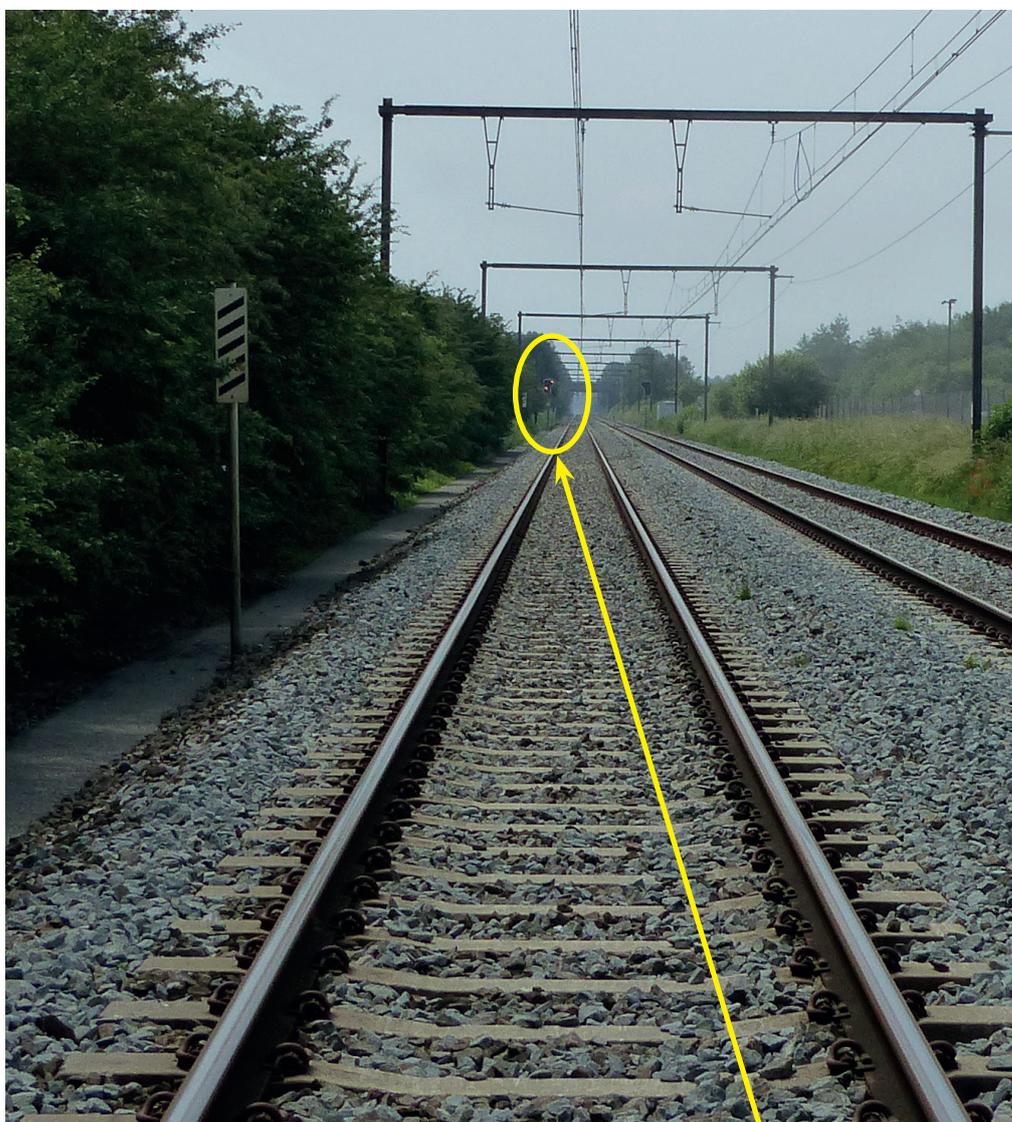
Signal A378 présentant le DJ après l'accident. Au moment où le train s'en approchait, en fonction des commandes de la signalisation (cf. 3.4.1.2), le signal devait présenter l'aspect VJH.

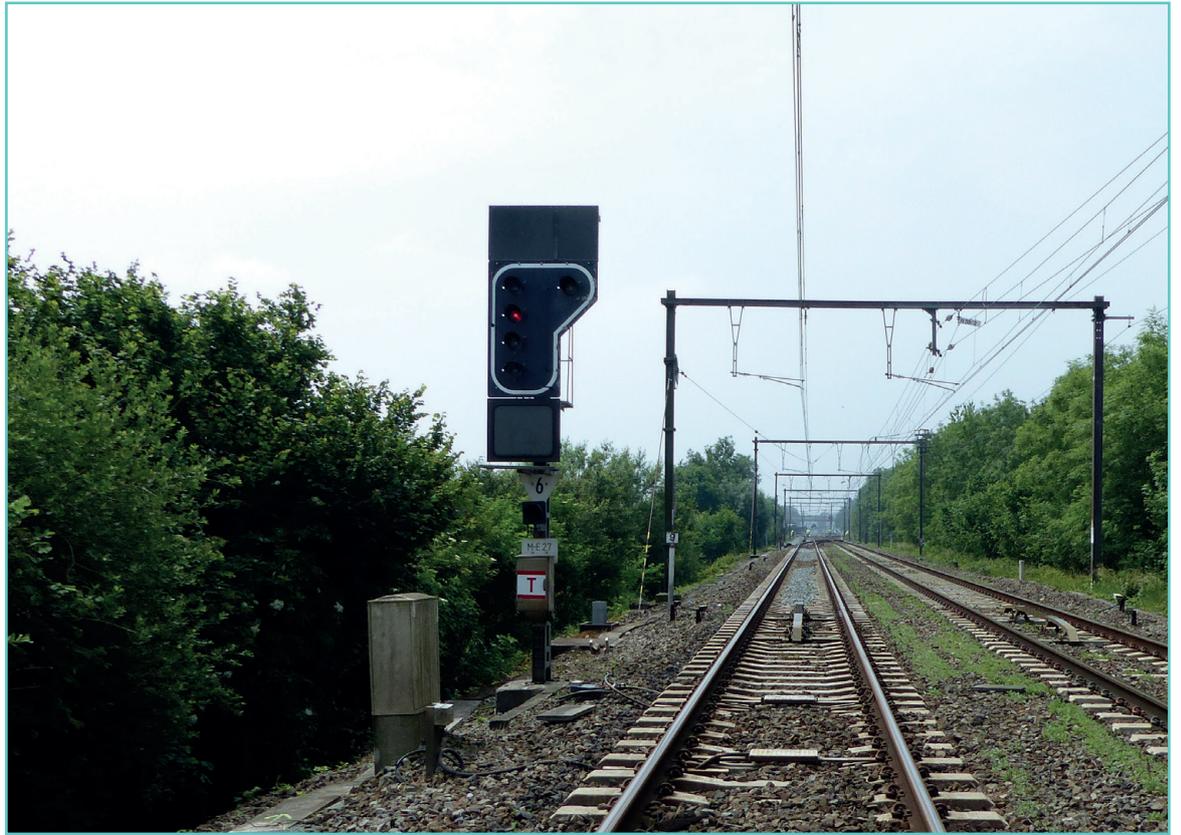
Signal M-E.27 présentant le rouge après l'accident.
Au moment du passage du train, en fonction de la commande, le signal devait présenter un aspect Vert avec un chiffre lumineux 4 sur l'écran complémentaire.

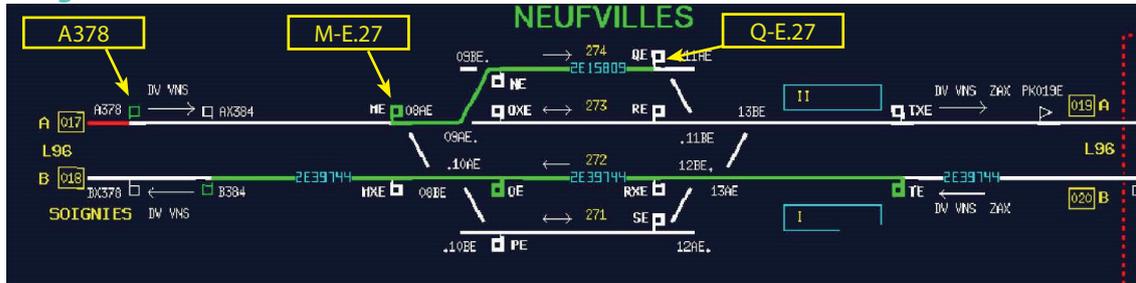
Image de 10:25 38'

Sur l'écran, la tête du train E15809 occupe la section en amont du signal A378 (trait rouge).

L'itinéraire est tracé vers la voie 274 de Neufvilles jusqu'au signal Q-E.27.

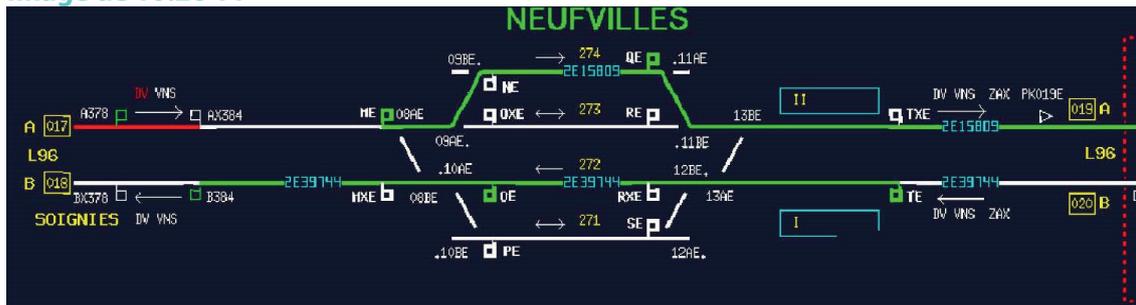
Image de 10:26 11'

Sur l'écran, la tête du train E15809 occupe la section entre le signal A378 et le signal AX384.

L'itinéraire du train est tracé au-delà de la voie 274, avec un retour vers la voie principale.

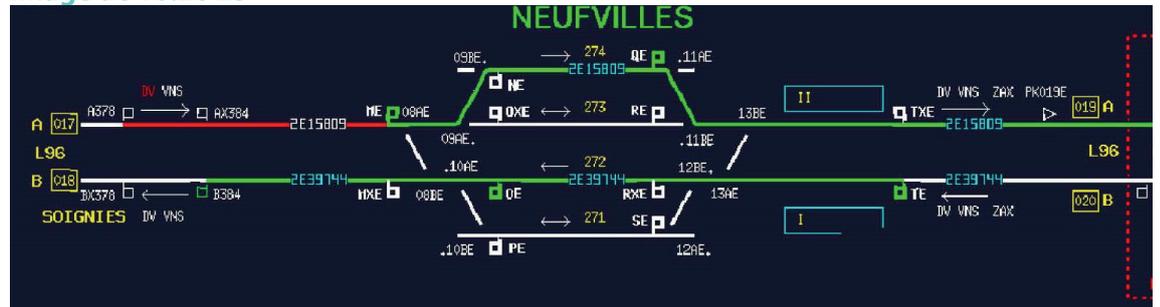
Image de 10:26 25'

Sur l'écran, le train E15809 occupe la section entre le signal A378 et le signal M-E.27.

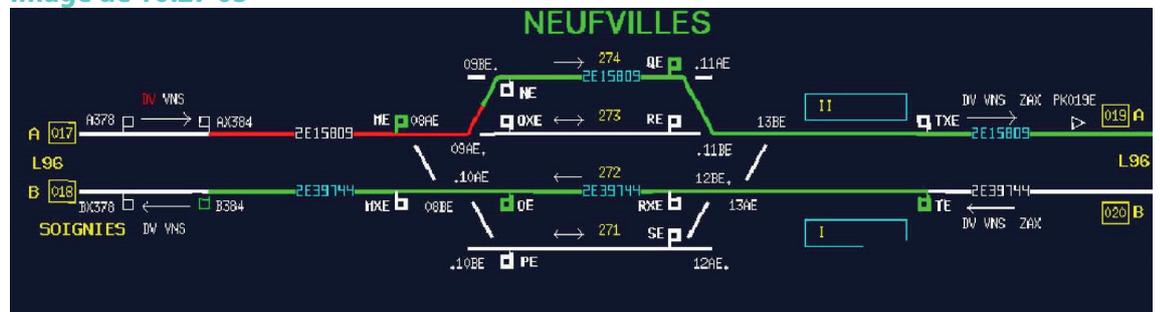
Image de 10:27 05'

Sur l'écran, le train E15809 aborde l'aiguillage 09AE situé après le signal M-E.27 et s'engage sur la voie 274 (voie accessoire de Neuvilles-Garage).

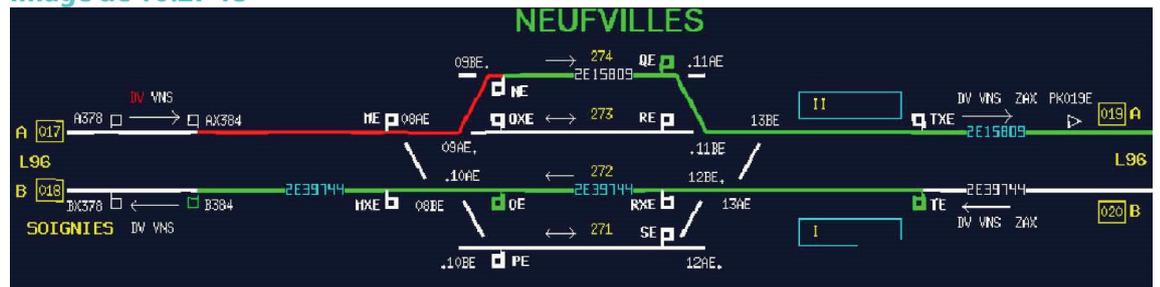
Image de 10:27 13'

Sur l'écran, le train E15809 passe le second aiguillage 09BE situé sur la voie 274. Le signal M-E.27 présente l'aspect fermé (rouge).

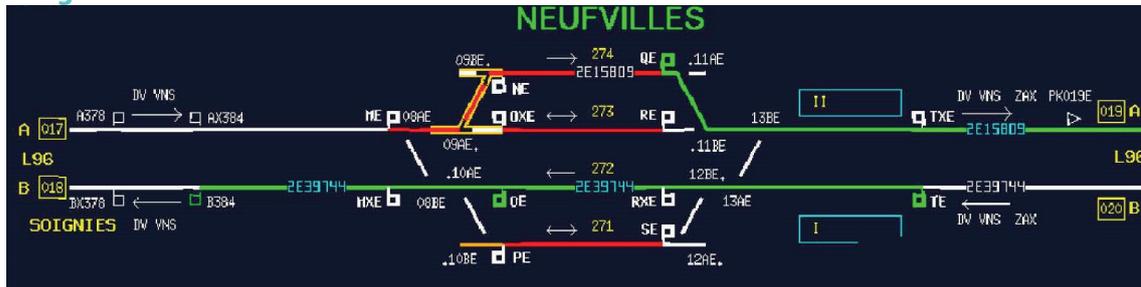
Image de 10:27 16'

Suite aux dégâts occasionnés à l'infrastructure par le passage du train E15809, des pertes de contrôle sont enregistrées sur les aiguillages 09AE et 09BE et affichées à l'écran EBP.

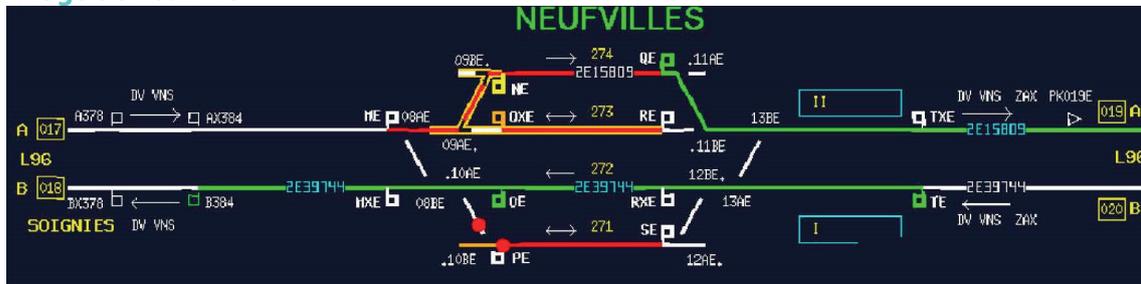
Image de 10:27 19'

Le déraillement du train E15809 ayant occasionné d'importants dégâts à l'infrastructure et à la signalisation, divers dérangements sont enregistrés et affichés sur l'écran. L'arrachage de câbles de signalisation entraînent l'apparition de défauts et de perte de contrôle y compris au niveau de voies et d'aiguillages non impactés (voies 271 et 273).

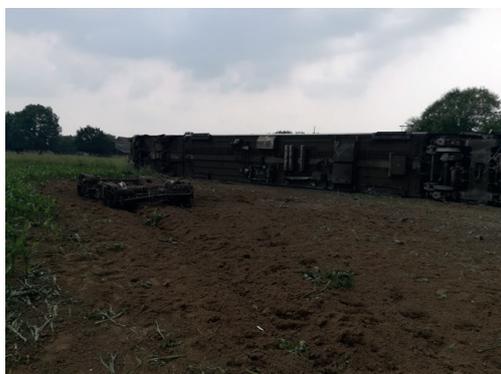
Lors de l'accident, le premier bogie de la première voiture de l'automotrice 08158 s'est désolidarisé de la voiture et a subi un choc important. Les mesures d'écartement des roues du premier essieu de ce bogie est légèrement hors tolérance, tandis que les mesures réalisées sur le second essieu donnent un résultat dans les tolérances.

Eu égard aux mesures effectuées lors de l'entretien du 20/05/2018, l'OE considère que l'écart par rapport aux normes observé sur le premier essieu est une conséquence de l'accident.

Illustration : premier bogie désolidarisé durant l'accident.

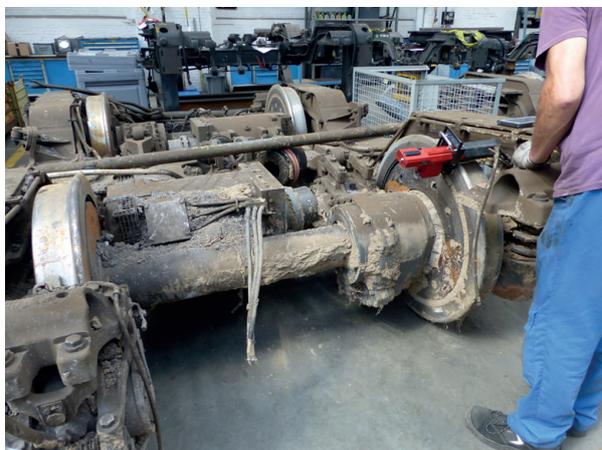
Illustration : mesures effectuées sur ce bogie en atelier.

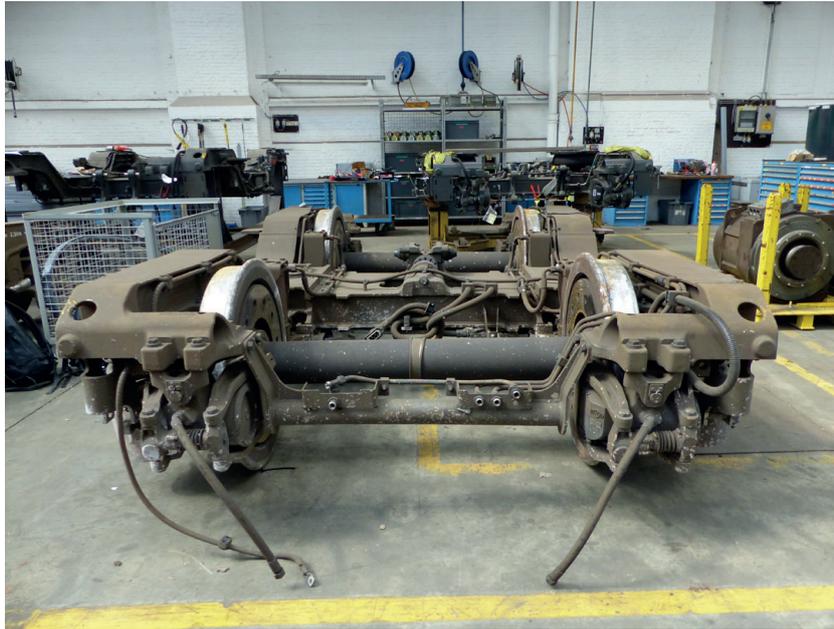
Lors du relevage du train, le deuxième bogie de la première caisse de la rame 08158 a été désolidarisé par les techniciens de l'entreprise ferroviaire. Les profils des roues et écartements mesurés sur ce bogie sont dans les tolérances.

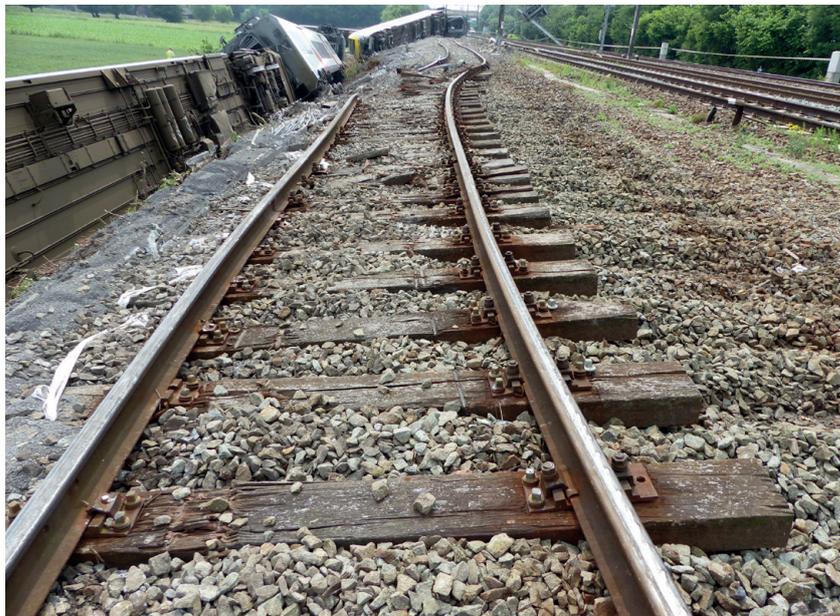
Les dégâts causés par le déraillement sont très importants et la voie a subi d'importantes déformations et glissements : il n'a pas été possible d'y effectuer des mesures.

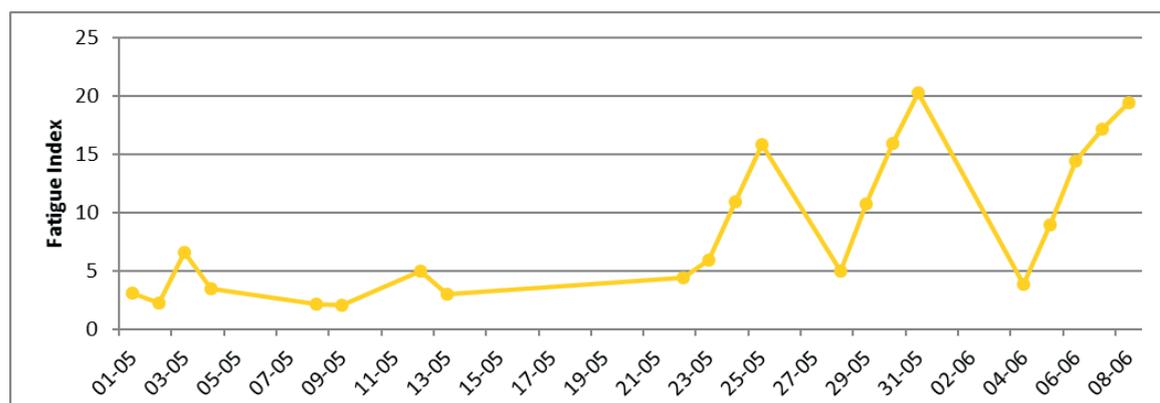
Niveau de fatigue calculé à partir des données du planning de travail du conducteur depuis le 01/05/2018.

Le 08/06/2018, le Fatigue Index a une valeur de 19.41. Cette valeur est inférieure à 30, qui représente généralement une valeur de "bonne pratique" mais qui ne donne aucune indication sur l'état de fatigue réel du conducteur.
