# Rapport d'Enquête de Sécurité

## Heurt d'une personne dans les voies

### Oostende - 21 septembre 2017

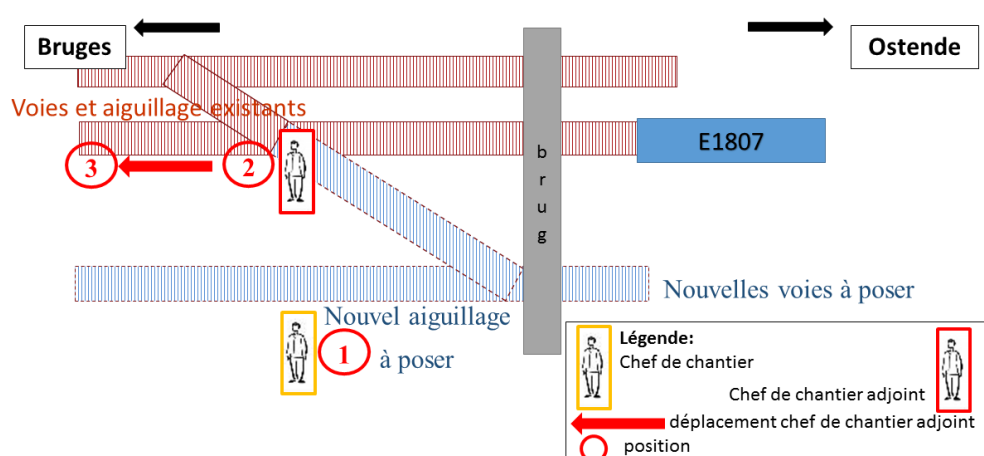
Selon les témoignages, le chef de chantier adjoint (en rouge) travaille accroupi au niveau de la position ②, se relève et se dirige (alors que le train approche) en direction de Bruges, vers le second point de référence (position ③). Le chef de chantier adjoint (en rouge) marche dans la zone dangereuse de la voie.

Le chef de chantier (en jaune) demeure à la position ①, se situant en dehors de la zone dangereuse.

Durant le déplacement de la position ② vers la position ③, le chef de chantier adjoint (en rouge) tourne le dos à la gare et au train en approche. Il ne peut voir le train et ne l'entend probablement pas (ou entend un train, mais suppose que le train circule sur une autre voie) ou, du moins, ne porte pas attention au train en approche.

Le chef de chantier voit le train en approche et appelle le chef de chantier adjoint afin de le prévenir. Le chef de chantier adjoint ne réagit pas (ou n'a pas le temps de réagir) à l'avertissement du chef de chantier.

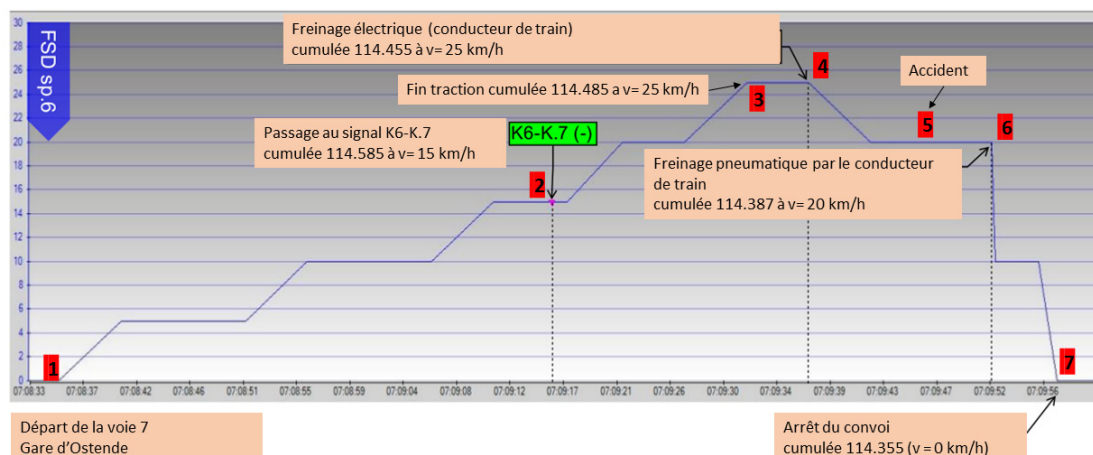
- 1** 07h08:25 – départ du train E1807 de la voie VI, gare d'origine Ostende
- 2** 07h09:16 – cumulée 114585 à v=15 km/h : enregistrement du passage du train au signal K6-K.7, (à l'extrémité du quai de la voie VI).
- 3** 07h09:32 – cumulée 114485 à v=25 km/h : interruption de la traction (poignée de traction sur 0, lisible dans le fichier de données)
- 4** 07h09:38 – cumulée 114455 à v=25 km/h : freinage électrique 130 m en aval du signal K6-K.7 (en aval des aiguillages et du pont de la Slijkensesteenweg),
- 5** – cumulée 114422 lieu de l'accident (non enregistré)
- 6** 07h09:52 – cumulée 114387 à v=20 km/h : un freinage pneumatique
- 7** 07h09:54 – cumulée 114355 arrêt complet du train, 230 m en aval du signal K6-K.7

Le train quitte la gare d'Ostende à une vitesse appropriée. Quelque 33 m en amont du lieu de l'accident, le conducteur de train freine, à savoir moins de 5 secondes avant l'accident.

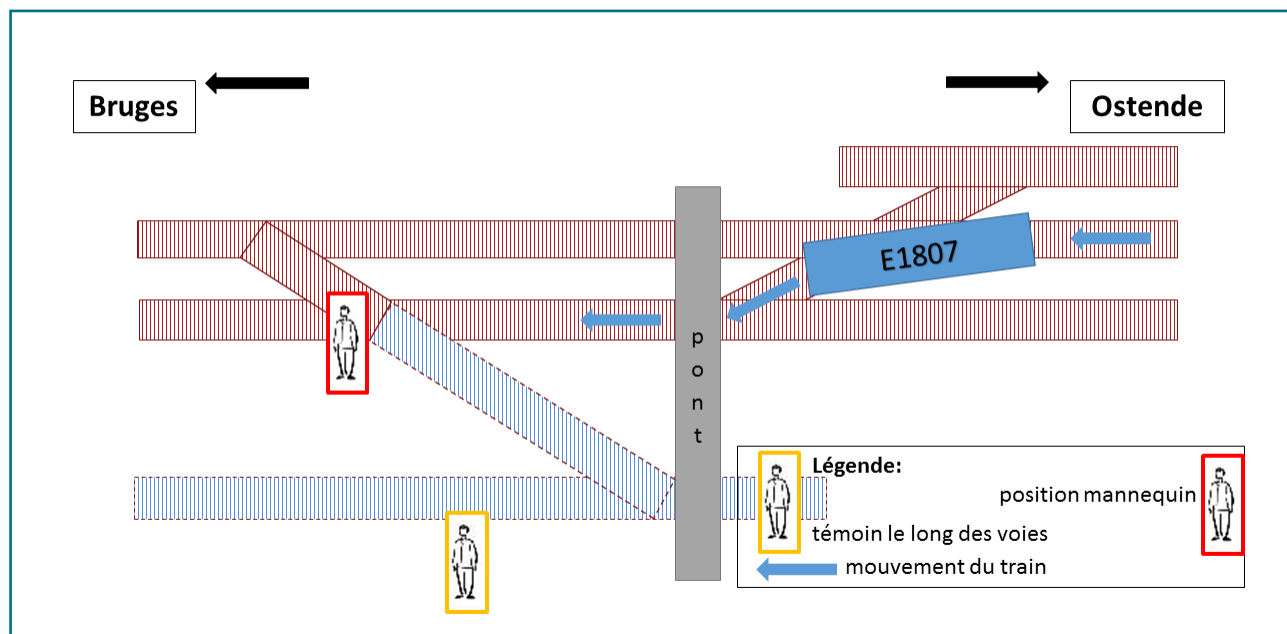
- avant le départ, et dans ces conditions, les vestes jaunes fluo des personnes et du mannequin, présents à proximité des voies à la hauteur du lieu de l'accident (en aval du pont de la Slijkensesteenweg), sont difficilement visibles depuis le poste de conduite alors que le train est à quai à Ostende ;
- peu après le départ, à savoir que le conducteur de train dépasse le signal K6-K.7, les vestes jaunes fluo des personnes et du mannequin à proximité des voies peuvent être mieux discernées ;
- lors du passage de la courbe en S, formée par les aiguillages sous le pont, les personnes et le mannequin sont clairement visibles.

Un témoin se déplaçant le long des voies durant la reconstitution affirme que le train en approche est audible quand il passe sous le pont.

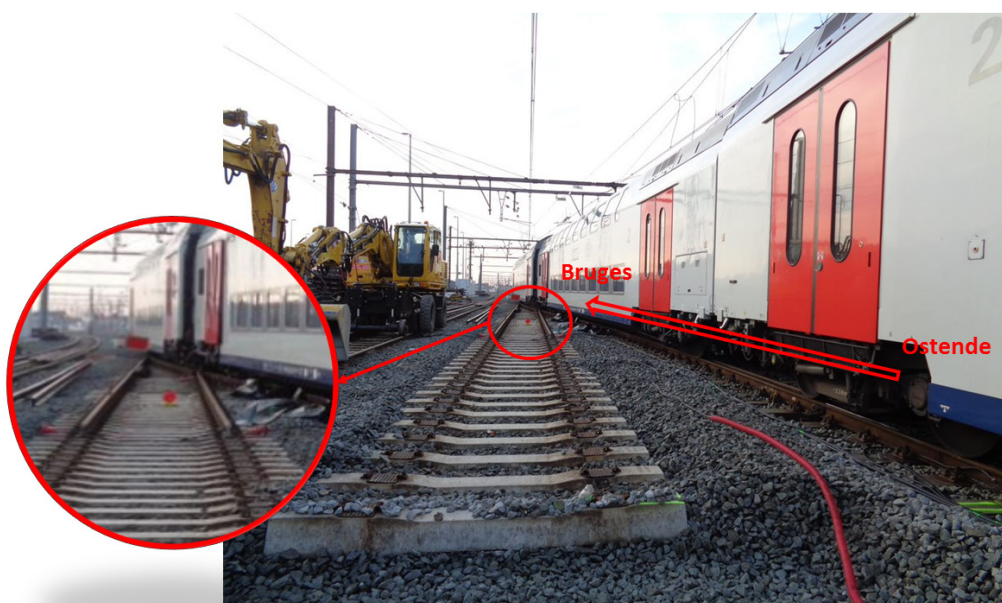
Lors du départ, le conducteur de train porte son attention sur le signal K6-K.7 à la fin du quai et sur la position des aiguillages se trouvant devant lui. Au loin, il perçoit également un « signal rouge » qu'il identifie comme un signal mobile rouge et dont la signification est « passage interdit ». Compte tenu de la position des aiguillages, il doit se concentrer sur ce « signal rouge » pour déterminer si ce signal lui est destiné (voir photo p.33).
