Rapport d'enquête
Collision d'un bus De Lijn par un train SNCB
sur un passage à niveau à Pittem - 25 novembre 2015

1. RÉSUMÉ

Le 25 novembre 2015 vers 13h25, un bus de la société De Lijn se trouve à l'arrêt sur les voies à un pas-sage à niveau situé à Pittem. A la sortie d'une courbe, le conducteur d'un train de voyageurs de la SNCB aperçoit un autobus, qui bloque le passage à niveau, et il enclenche le freinage d'urgence. Malgré le freinage d'urgence, la collision ne peut être évitée. Elle provoque le décès du conducteur du bus.

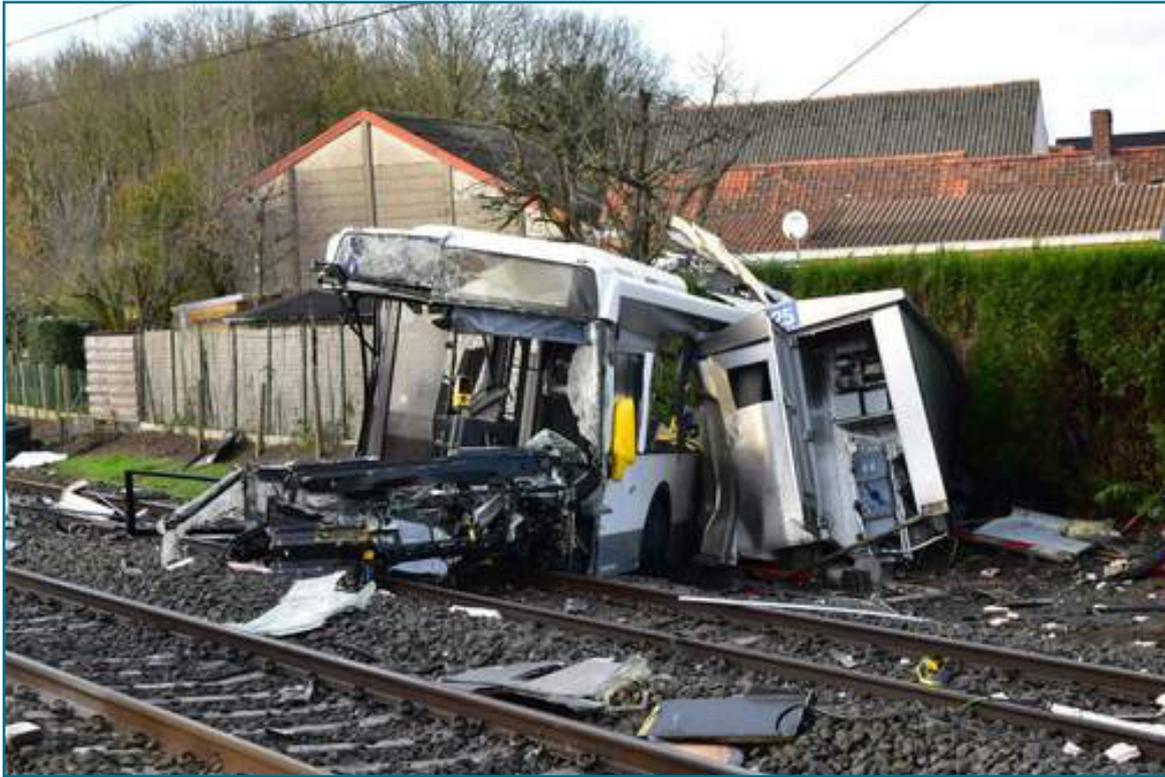
- les trois voitures de la première rame MS549 déraillent
- le bus articulé est coupé en deux et totalement détruit
- dégâts au poste de signalisation, aux voies, à la caténaire et aux installations du passage à niveau
- trafic ferroviaire rendu impossible sur la L.73
- dégâts aux voitures en stationnement à cause de la dispersion de débris

Photo 1 vue du poste de conduite du bus et du poste de signalisation (source : Hans Verbeke – HLN)

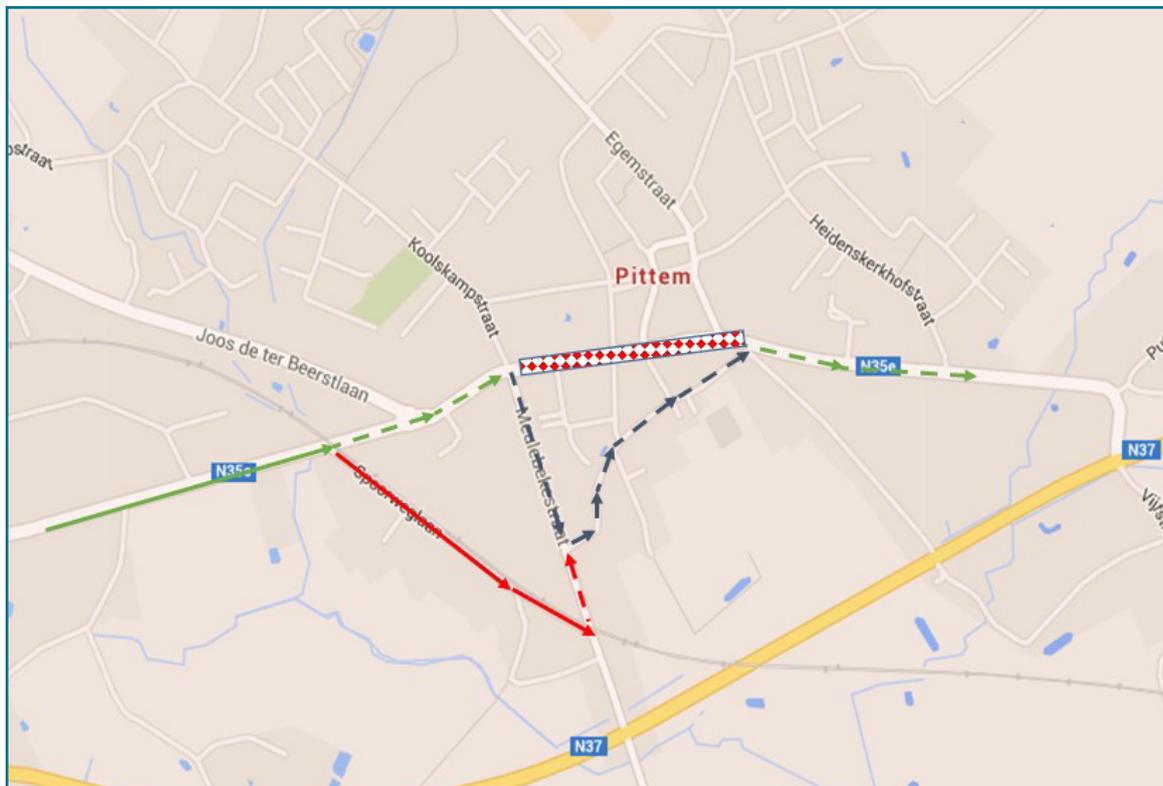
Le schéma ci-dessous illustre l'itinéraire habituel (flèche verte) de l'autobus de la L80 à Pittem, ainsi que la déviation (flèche bleue) et l'itinéraire alternatif parcouru par la bus (flèche rouge).

Figure 4 : schéma de l'itinéraire prévu et itinéraire alternatif parcouru (plan Google maps)

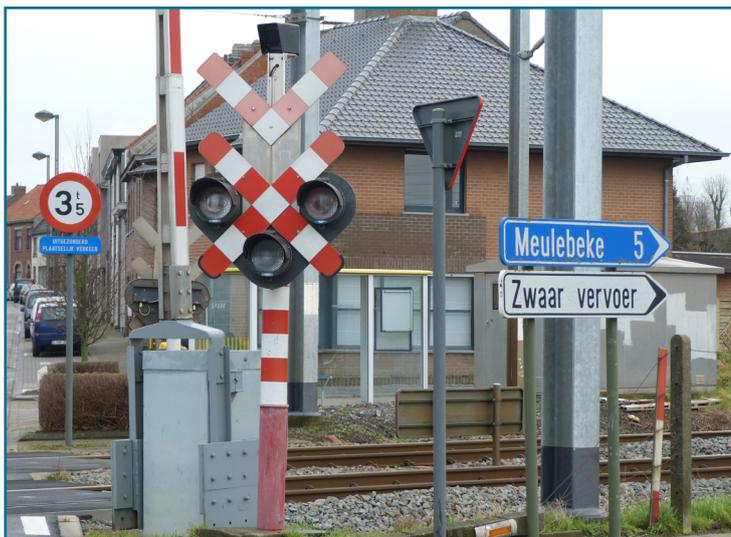
Photo 5a : passage à niveau 26

Au passage à niveau 26, la circulation de poids lourds (+3,5 T) vers le centre de Pittem est interdite

- le trafic poids lourd qui emprunte la Posterijlaan vers le centre de Pittem est envoyé à droite dans la Spoorweglaan, avant le passage à niveau 26.
- Le trafic poids lourds qui arrive à la fin de la Spoorweglaan ne rencontre plus aucun signal lui interdisant de tourner vers le centre de Pittem.

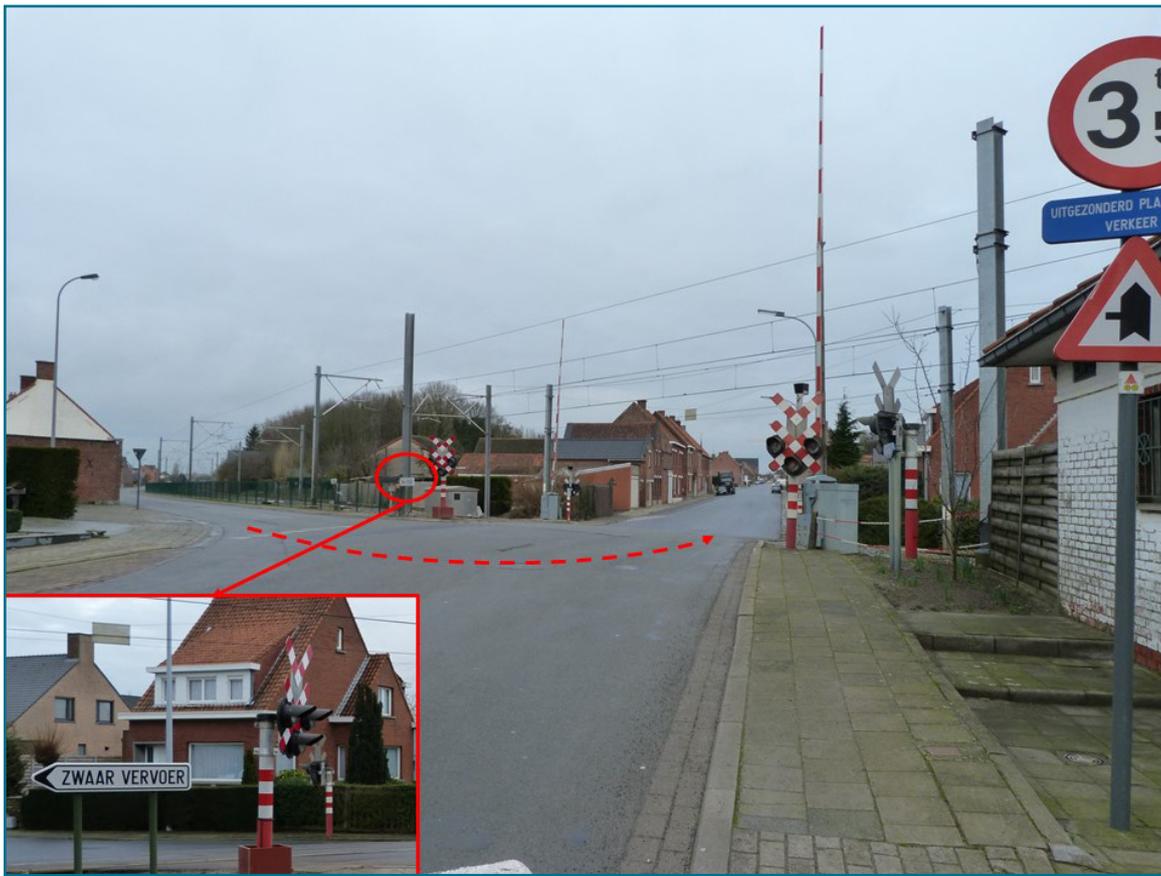
Au passage à niveau 25, la circulation de poids lourds (+3,5 T) vers le centre de Pittem est interdite:

- le trafic poids lourd qui emprunte la Meulebekestraat vers le centre de Pittem est envoyé à gauche dans la Spoorweglaan, avant le passage à niveau 25.
- Le trafic poids lourds qui arrive à la fin de la Spoorweglaan ne rencontre plus aucun signal lui interdisant de tourner vers le centre de Pittem.

A la fin de la Spoorweglaan, le trafic en direction du centre de Pittem doit emprunter un virage à angle aigu (135°).

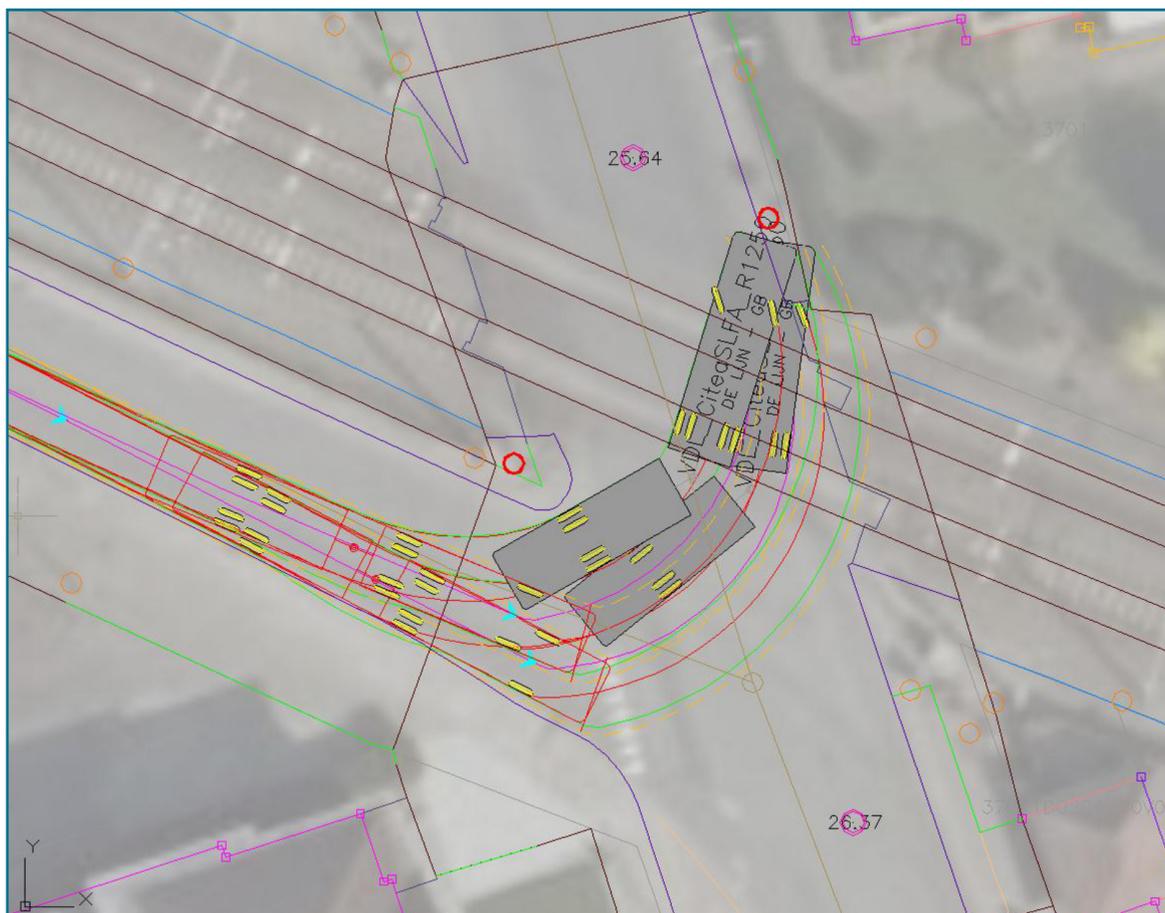
Figure 6 - simulation AutoRun de la giration d'un véhicule virtuel

Un véhicule virtuel qui ne peut pas tourner plus court que le rayon de braquage prescrit (12,5m)¹⁶ n'est pas à même d'effectuer le virage à gauche.

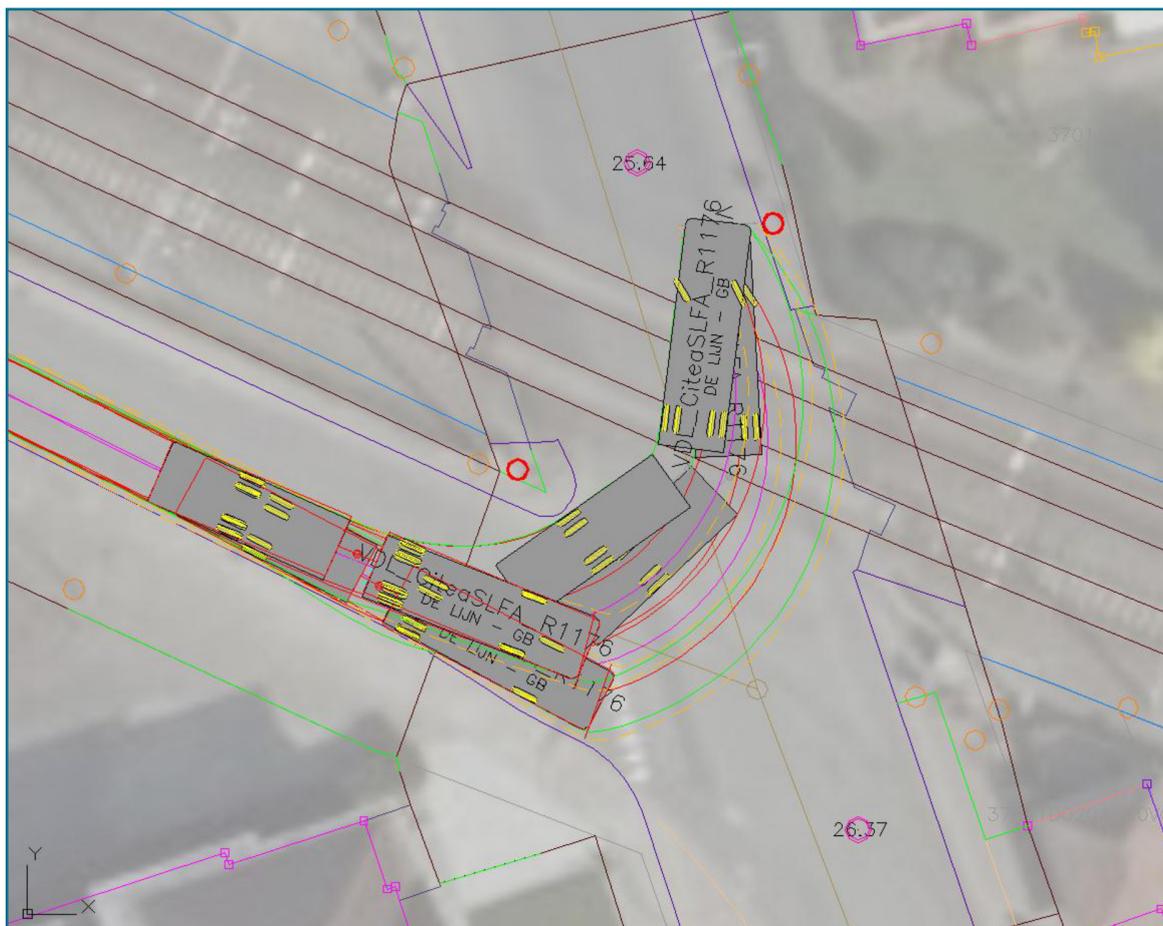
L'autobus satisfait aux spécifications légales (rayon de braquage) mais des simulations dé-montrent que le virage vers le passage à niveau ne peut être négocié qu'au départ d'un nombre très restreint de posi-tions.

Figure 6b - simulation AutoRun de la giration d'un bus articulé

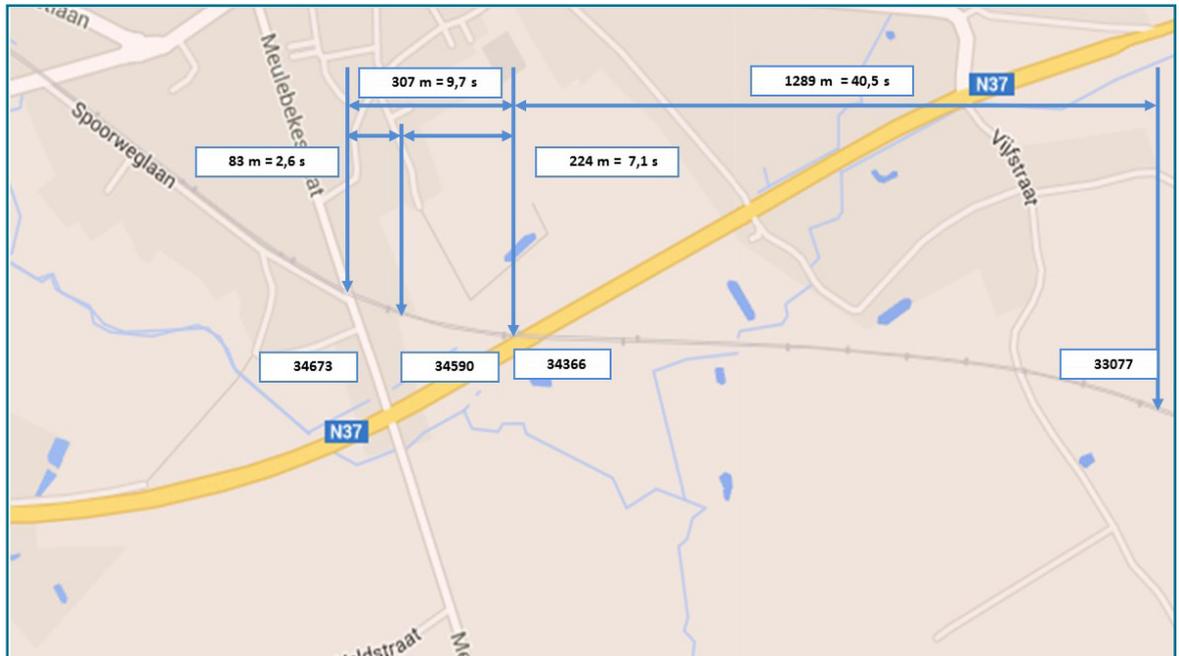
L'enregistreur d'événements du EBP révèle que le PN25 se met en mode « grande alarme » à 13h26:59 et que le PN26 passe en mode « petite alarme » à 13h27:02. L'apparition quasi simultanée d'une petite et d'une grande alarme à deux passages à niveau successifs est très probablement due à l'endommagement de la chaîne de signalisation par le bus trainé sur les voies par le train : une fois approfondie, l'analyse permet de considérer 13h26:59 comme le moment de survenance de l'accident.

En se basant sur les schémas de signalisation, les enregistrements de trajet et ceux du gestionnaire de l'infrastructure permettent de calculer avec une précision raisonnable que le train est entré dans la zone d'annonce du PN25, qui commence 1596 m en amont, 50 secondes avant la collision. Le train roule à une vitesse constante de 114,5 km/h jusqu'au déclenchement du freinage d'urgence par le conducteur du train, 83 m en amont du passage à niveau.

Figure 7b ligne du temps - trajet du train (plan: Google Maps))
