INHOUDSTAFEL

2. FAITS IMMÉDIATS

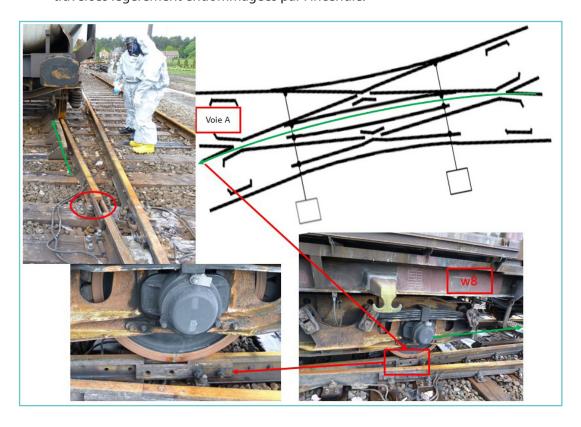
Zone 3: zone aiguillage 22AW

- un compteur d'essieux après le cœur;
- traces de roues sur l'âme du rail, côté intérieur à hauteur du compteur d'essieux;
- impacts sur les traverses;
- traverses légèrement endommagées par l'incendie.

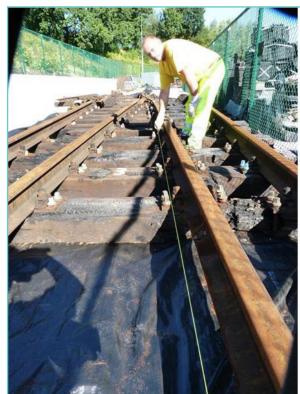
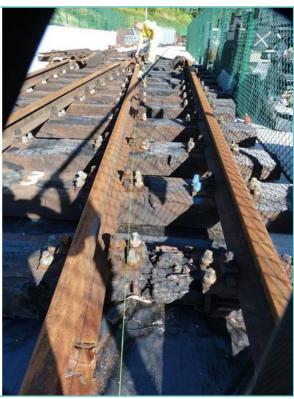
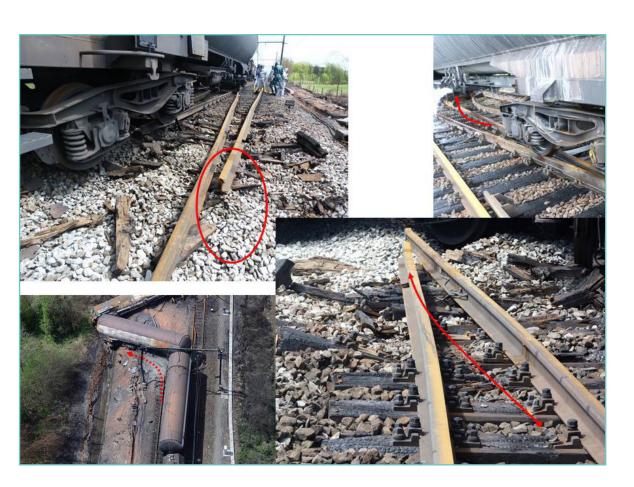
Zone 4: zone entre les aiguillages 22AW et 24BW

- la lame gauche de l'aiguillage 22AW est arrachée et repose sur la pointe de cœur de l'aiguillage 24BW;
- la lame gauche de l'aiguillage 22AW est brisée à hauteur de l'abrasion;
- la bielle de commande et la bielle de contrôle sont encore fixées à la lame d'aiguille;
- la pointe d'aiguille ne présente pas de dégâts.

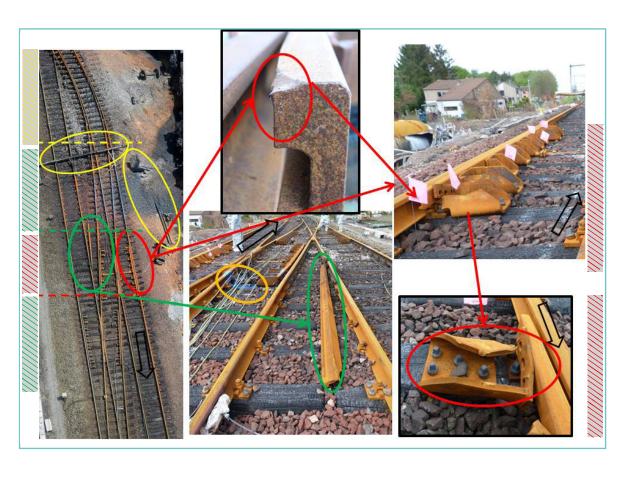
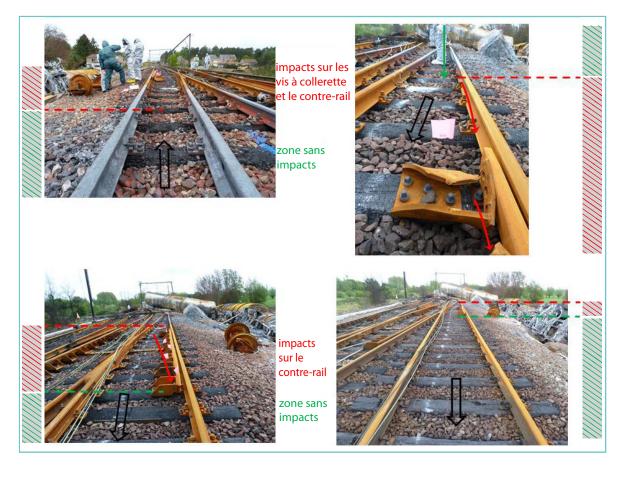
- 3 impacts linéaires dans le ballast du talus de chemin de fer qui ressemblent à des traces, mènent du poteau de caténaire vers le fossé;
- la présence de l'attelage (étrier du wagon 1 côté avant) dans l'aiguillage (entouré en orange).

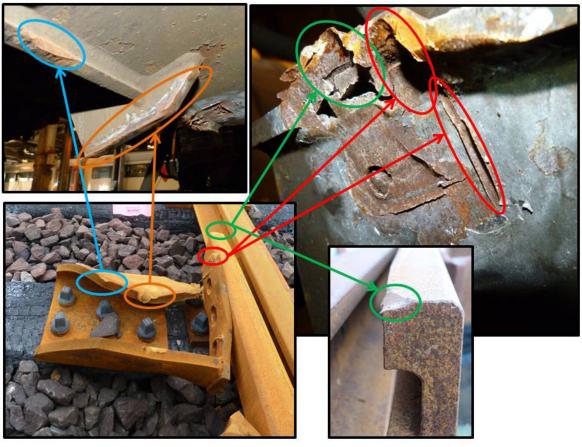
Les photos ci-dessous font le lien entre tous les dommages occasionnés à la bobine d'enregistrement ATB et les dommages occasionnés au contre-rail de l'aiguillage 24BW.

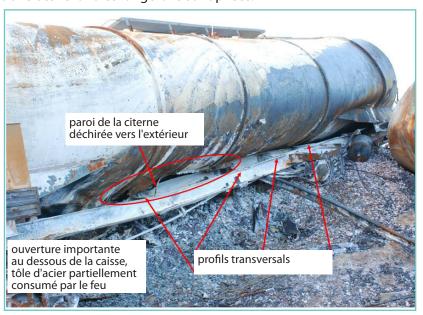
- Le zoom de la photo 6D donne plus de détails sur les dommages à la partie inférieure du wagon 4 :
 - sur l'assise à l'avant à gauche, le dessous de la caisse est en partie déformée;
 - entre l'assise de support et le milieu de la citerne, la caisse est déchirée en dessous sur une longueur de plus de 5 m;
 - le revêtement de la paroi est en partie déchiré et déformé en un endroit;
 - les bords de l'ouverture ont en partie fondu et ont été consumés par le feu;
 - · les longerons du châssis sont renversés;
 - les traverses reliant les longerons sont pliées.

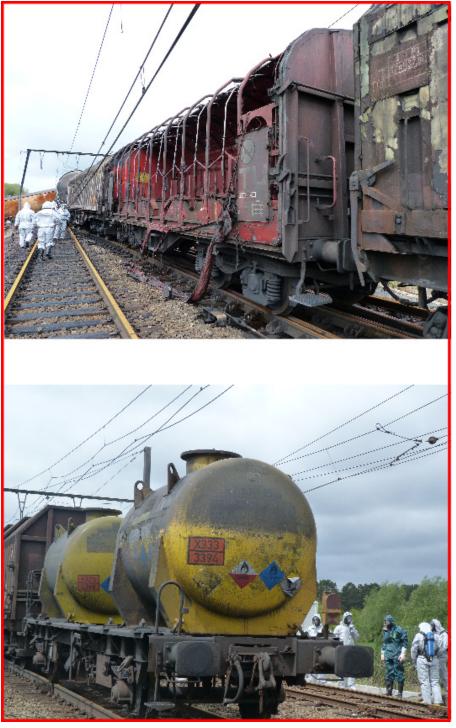
Photos des dégâts provoqués par le feu aux wagons 8 à 13

Les citernes du wagon 13 ont subi des dégâts liés à l'incendie, mais les vannes d'isolement sont restées intactes.
