Résumé
Rapport d'Enquête de Sécurité
Déraillement d'un train de marchandises Lineas
Aubange - 19 mai 2017

1. RÉSUMÉ

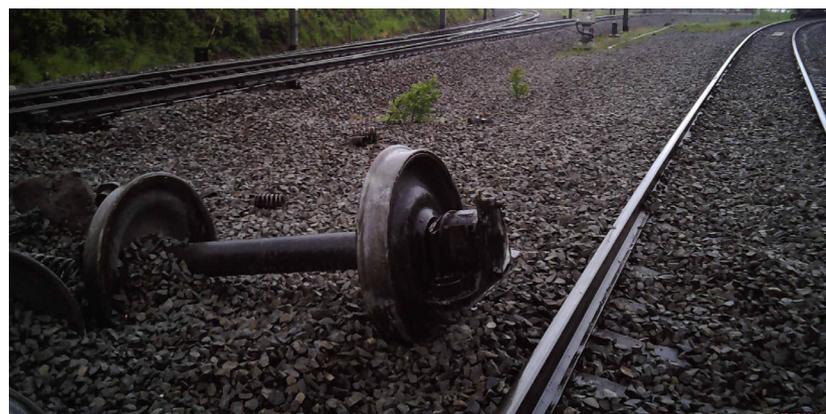
L'inspection du train par le conducteur permet de constater le déraillement des deux derniers wagons du train. Les premières inspections du matériel roulant, des voies et des abords des voies ont permis de détecter qu'une des roues de l'avant-dernier wagon s'était brisée environ 17 kilomètres en amont du point d'arrêt du train, provoquant le déraillement de ce wagon.

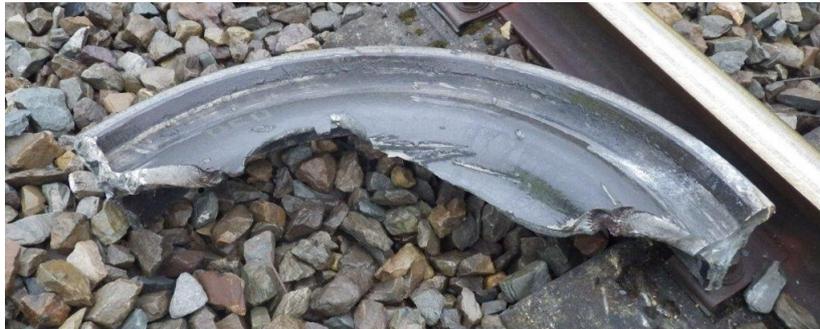
Il en ressort que suite à un incident de frein, un freinage trop énergétique, ou l'application de semelles de freins agressives comme certaines semelles composites de type LL, il peut y avoir eu apparition de défauts sur la table de roulement de type criques thermiques et gerçures et échauffements importants de la jante.

Les endommagements de la peinture observés au niveau du raccordement toile/jante sur les fragments de la roue brisée confirment ces faits.

Ces défauts, au cours du service, se sont propagés en fatigue dans une direction radiale, sous l'effet des sollicitations thermiques.

- les phénomènes observés confirment l'élévation importante de la température de la jante au cours des services opérés par le wagon ;
- le problème survenu à la roue qui s'est brisée n'est pas tant un problème de profil de roue (hauteur de boudin ou valeur de conicité équivalente) qu'un problème de résistance aux sollicitations thermiques et aux cycles de ces sollicitations imposés à la roue ;
- les échauffements ont touché l'ensemble des roues du bogie et sont liés à des cycles de freinage trop intenses et/ou à l'utilisation d'un couple roues/semelles inadapté.

Fragment n°	Borne Kilométrique (BK)	
1	127.800	
2	127.000	
3	124.000	
4	124.000

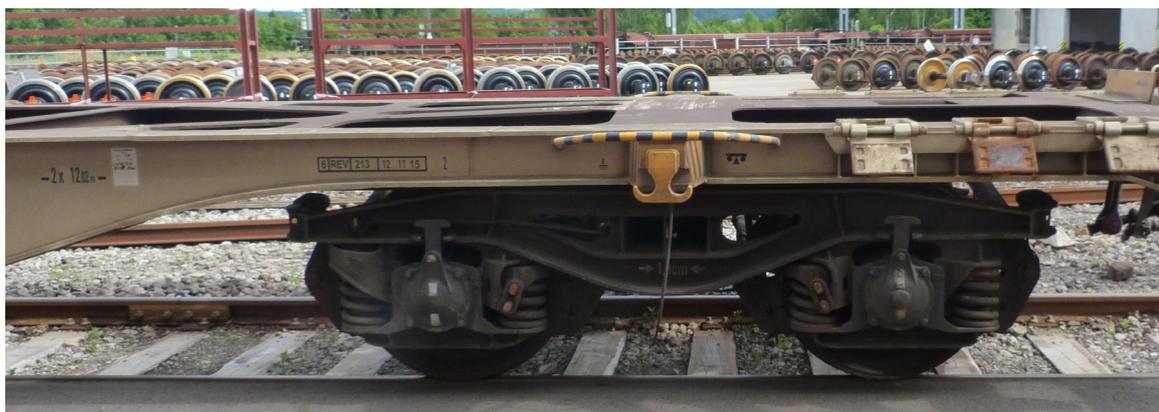
L'inspection de la roue n'est pas facilitée par le design : la photo ci-dessous donne une indication de la portion visible de la roue d'un wagon du même type que le wagon 33 68 4952 072-9.
