Résumé
Rapport d'Enquête de Sécurité
Collision entre un train de voyageurs et
l'arrière d'un train de marchandises
survenue à Hermalle-sous-Huy le 5 juin 2016

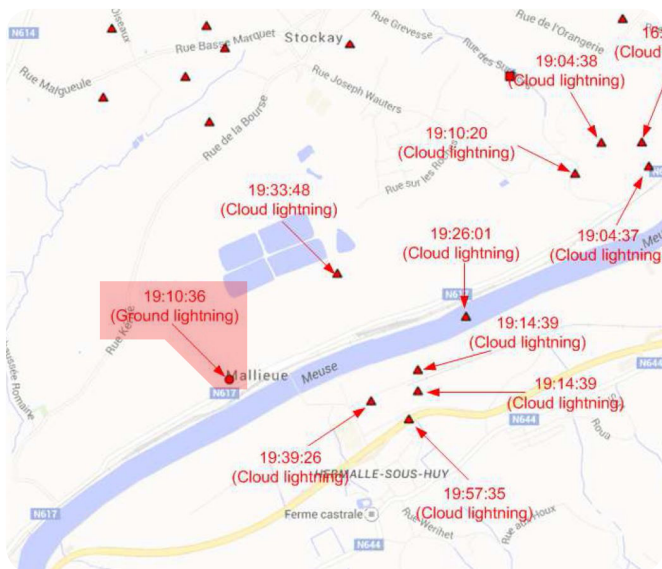
Suite à des orages survenus le 5/06/2016 vers 19h00, un impact de foudre a occasionné divers dérangements à la signalisation de la ligne 125 à hauteur de Hermalle-sous-Huy : trois circuits de voie sont dérangés. En conséquence, les signaux protégeant l'accès aux sections concernées passent au rouge: les trois signaux impliqués (B222, K.10 et KX.10) sont ainsi fermés. En effet, lors de ce type de dérangement de circuit de voie, la nature intrinsèquement sûre du système fait que le relais électromécanique associé n'est plus alimenté. Cette situation correspond à un état sécuritaire: un dérangement provoque une action «restrictive» et non une action «permissive», la voie est déclarée comme occupée, et le signal protégeant la section de voie passe au rouge.

Illustration : localisation d'éclairs enregistrés à proximité des lieux de l'accident le 05/06/2016 entre 19h et 20h (source : Elia)

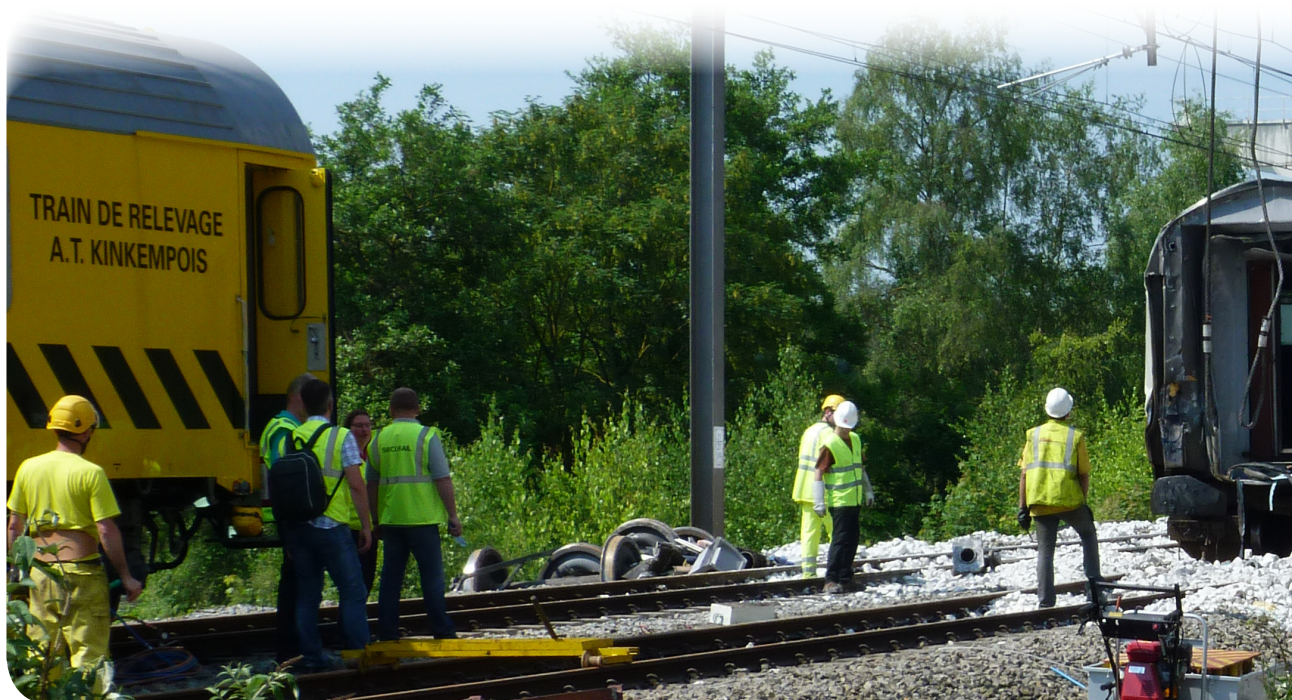
Au moment où le conducteur du train E3820 aperçoit probablement le signal de queue du train de marchandises, il entame un freinage d'urgence alors que le train roule à environ 118 km/h. Le train E3820 parcourt une distance d'environ 178 mètres avant d'entrer en collision avec l'arrière du train E48535 à une vitesse d'environ 88 km/h.

La collision par rattrapage est due au dépassement de signal présentant l'aspect fermé suite à l'absence de freinage par le conducteur de train de voyageurs.
