# Résumé du Rapport d'enquête de sécurité

## DERAILLEMENT D'UN TRAIN DE MARCHANDISES WETTEREN - 4 MAI 2013

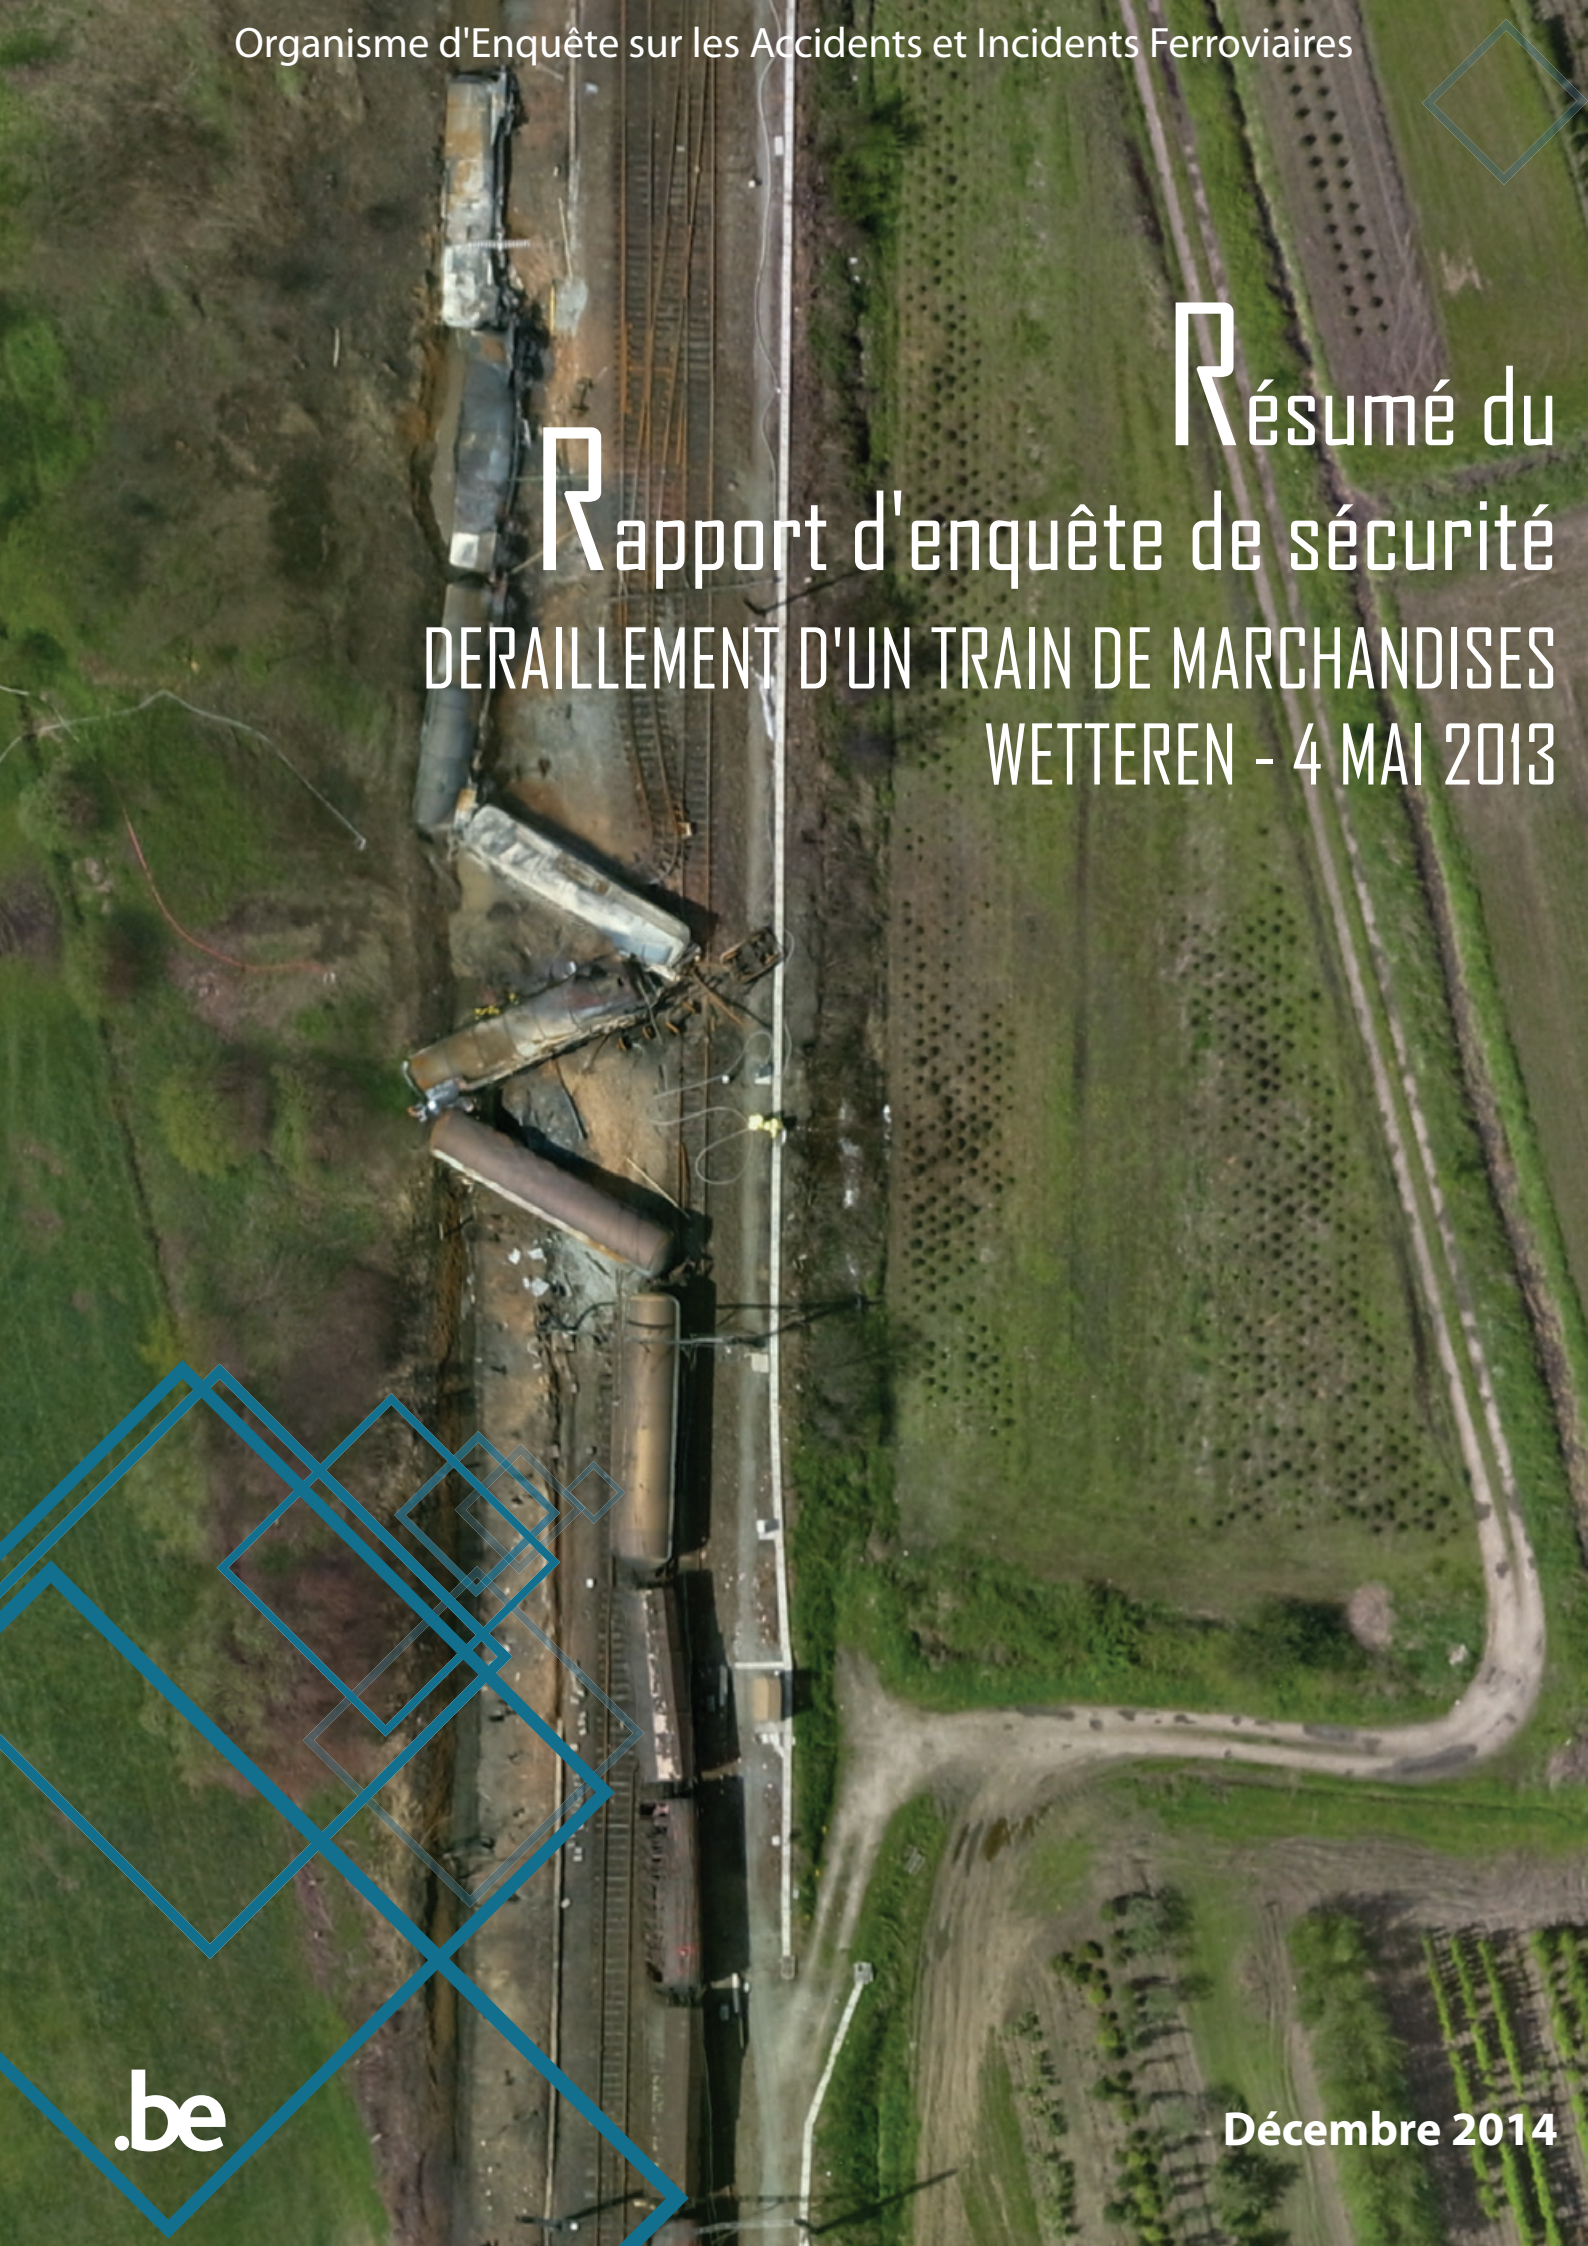
An aerial photograph showing a freight train derailed in a rural area. Several railcars are overturned and damaged on the tracks. The surrounding landscape is green with fields and some trees. A road runs parallel to the tracks on the right side. The text is overlaid on the right side of the image.

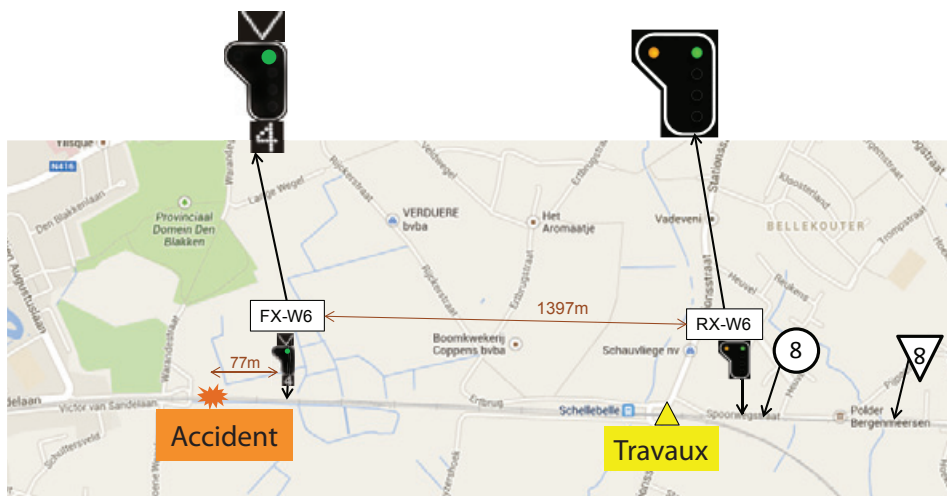
Le conducteur rencontre une séquence de 9 signaux verts clignotants consécutifs. Ensuite il rencontre un signal avertisseur Jaune Vert Horizontal clignotant (RX-W.6) qui l'informe sur l'aspect du signal suivant (FX-W.6). En l'absence d'indication de vitesse (sur le signal RX-W.6), le train est autorisé à poursuivre son trajet avec une restriction de vitesse à 40 km/h à partir du point dangereux suivant.

Le conducteur passe à hauteur des travaux à gauche de la voie puis rencontre le signal (FX-W.6) dont l'aspect est vert clignotant avec 2 indications lumineuses fixes : un chevron blanc "V" et un chiffre blanc "4". Il indique au conducteur le changement de régime, passage d'une circulation de contrevoie à une circulation à sens normal, et rappelle que ce changement de régime doit s'effectuer à la vitesse de 40 km/h.

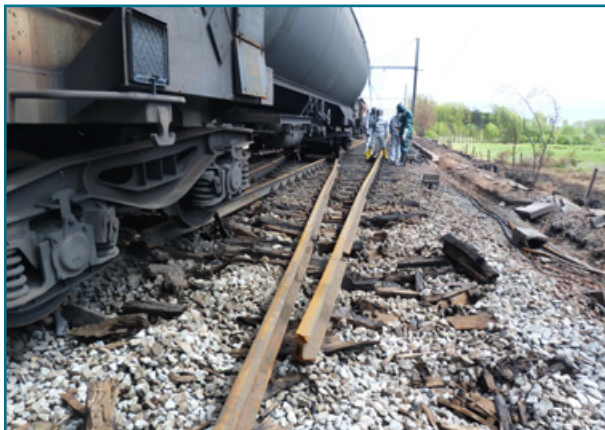
Selon notre scénario, la cause directe du déraillement est le basculement des wagons 1, 2 et 3 lors du passage sur les aiguillages. Le basculement des wagons a été rendu possible par la combinaison des facteurs suivants:

- une vitesse non adaptée;
- deux aiguillages dans une courbe en S, de faible rayon ( $\pm 215$  m), prévu pour être parcouru à une vitesse maximale de 40km/h;
- la position élevée du centre de gravité des wagons par rapport aux voies;
- le poids des wagons lourdement (correctement) chargé;
- le freinage d'urgence.

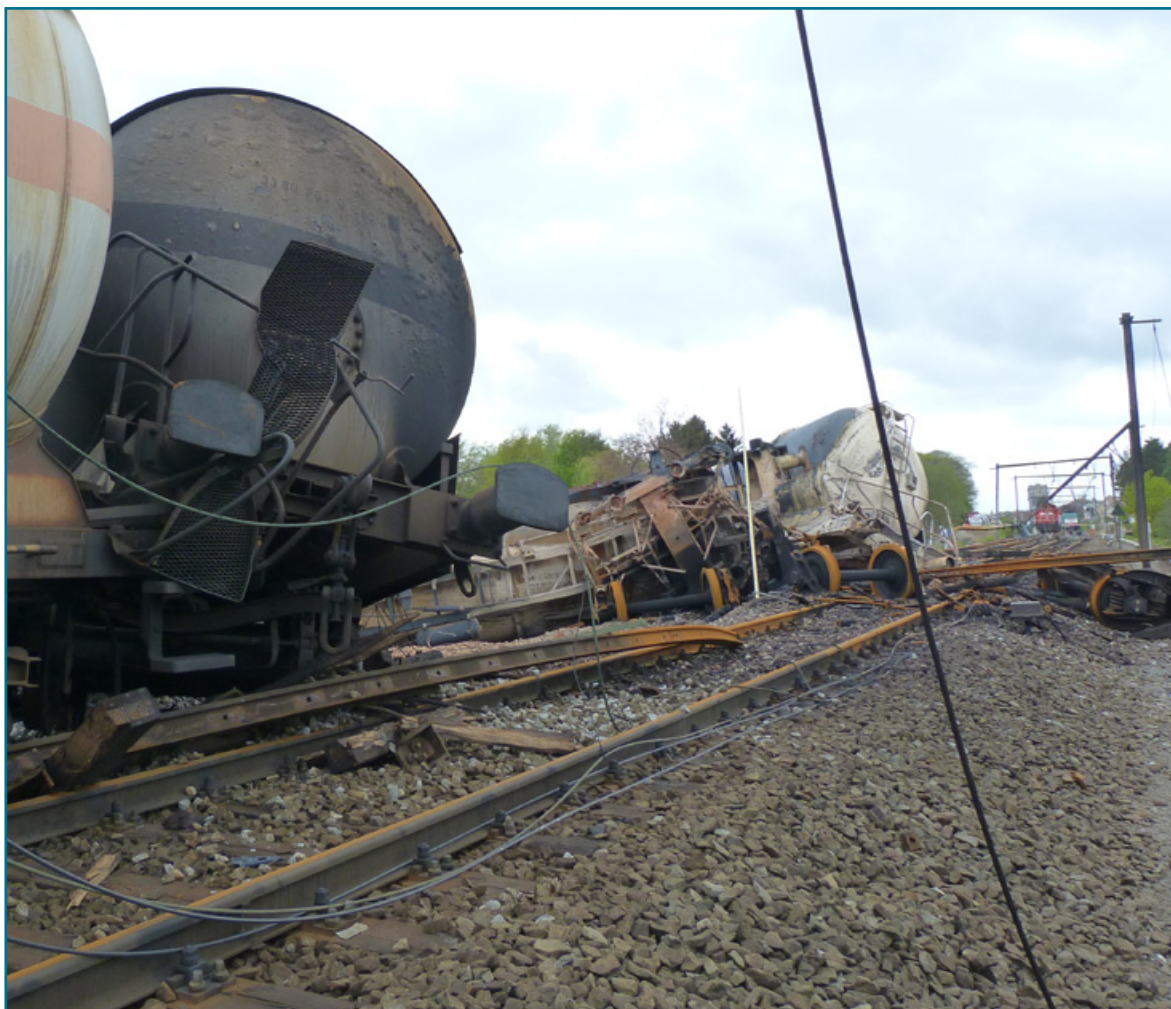
Les dégâts faisant suite au déraillement sont importants. Les 5 premiers wagons transportaient de l'acrylonitrile, une substance toxique. Trois wagons sont tombés sur le bas-côté des rails et se sont couchés sur le flanc. Plusieurs citernes ont été perforées déversant leur chargement dans le fossé. Un incendie important s'est alors déclaré dans les wagons citernes, le feu s'est propagé le long du fossé.
