Samenvatting  
Veiligheidsonderzoeksverslag  
Ontsporing van een Lineas goederentrein  
Aubange - 19 mei 2017

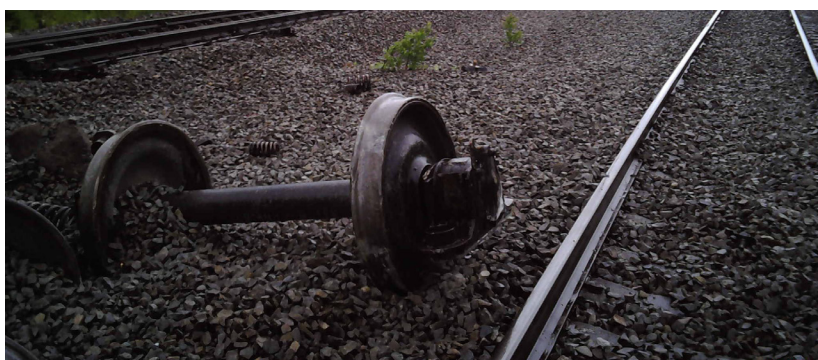
Na ongeveer 6 kilometer te hebben afgelegd, iets voor de onbewaakte stopplaats van Halanzy, breekt het rechterwiel van as 3-3' (centraal draaistel op een gelede wagon). Er komt een stuk van het wiel los, gevolgd door nog een tweede stuk.

De inspectie van de trein door de treinbestuurder laat toe de ontsporing van de twee laatste wagons van de trein vast te stellen. Bij de eerste inspecties van het rollend materieel, de sporen en spoorbermen kon men vaststellen dat een van de wielen van de voorlaatste wagon was gebroken ongeveer 17 km opwaarts van waar de trein is gestopt. Dit leidde tot de ontsporing van deze wagon.

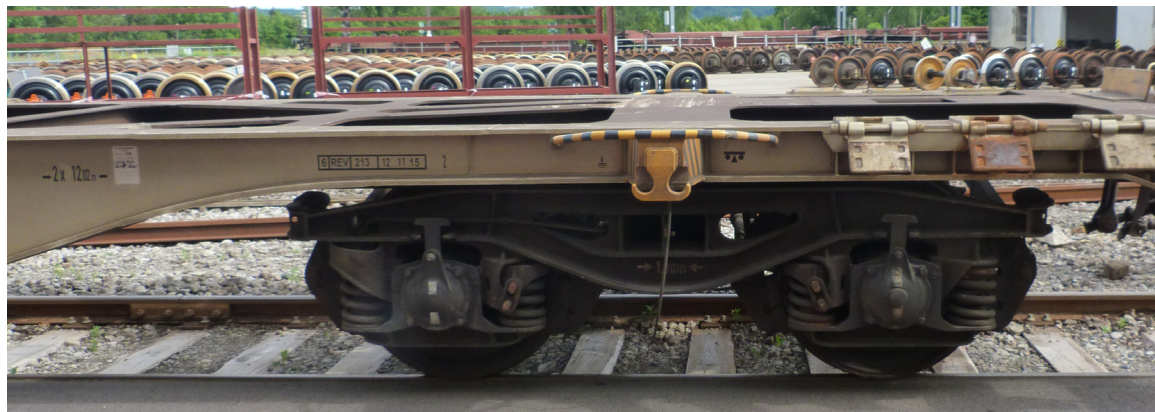
Het design van het wiel maakt de inspectie ervan er niet gemakkelijker op: onderstaande foto geeft een idee van het zichtbare deel van het wiel van een wagon van hetzelfde type als wagon 33 68 4952 072-9.
