Verslag van het Veiligheidsonderzoek

Ontsnapping van 2 lege motorstellen gevolgd  
door een zijdelingse aanrijding van een technische trein  
tussen de stations van Brussel-Noord en Schaarbeek

24 april 2018

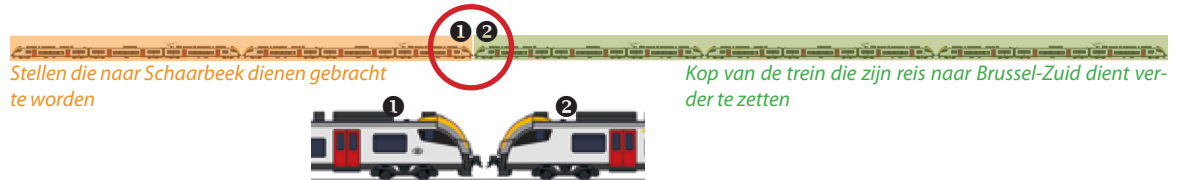
Terwijl de treinbestuurder de ontkoppeling vanuit de bestuurderscabine ② opstart, ontsnappen de stellingen die naar Schaarbeek moeten worden gebracht en deze slaan op hol in de bundel van Brussel-Noord in de richting van Schaarbeek.

**Het feit dat er op deze motorstellen geen parkeerrem is ingeschakeld, is dit de rechtstreekse oorzaak voor de ontsnapping van de twee motorstellen.**

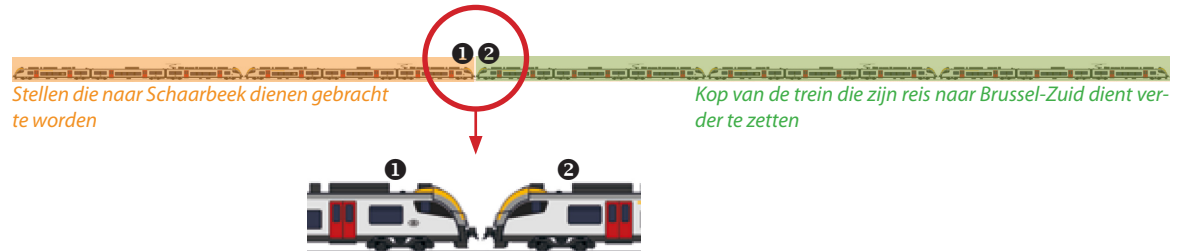
Om de ontkoppeling uit te voeren, probeert de bestuurder die naar Brussel-Noord werd gestuurd om het eerste van de gesleepte stellen te betreden (❶): hij drukt op de deurknop, maar doordat deze stellen geen elektrische voeding krijgen, gaan de deuren niet open.

Hij merkt evenmin op dat de indicatoren voor de parkeerrem op de zijkant van het motorstel op groen staan: de parkeerremmen zijn niet geactiveerd.

De bestuurder begeeft zich vervolgens naar de laatste deur van het laatste motorstel (❷) van de trein die de sleping deed en hij stapt de bestuurderspost binnen.

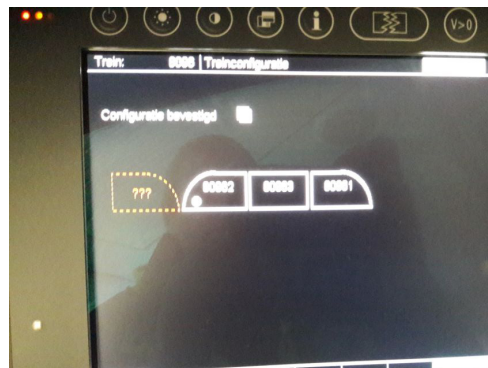
Afbeelding uit een reconstructie.

- staat het wit voor het motorstel waarin de bestuurder zich bevindt (❷ op het voorgaande schema);
- de stippellijnen geven aan dat een of meer motorstellen in "voertuigmodus" zijn gekoppeld.

Dit karakteristieke beeld trekt onvoldoende de aandacht van de bestuurder op de "voertuigmodus" van de twee gesleepte stellen.

Op het bedieningspaneel brandt het verknikkerlicht van de parkeerremmen, maar doordat er geen elektrische verbindingen zijn tussen de slepende stellen en de gesleepte stellen, geeft dit verknikkerlampje enkel informatie over de stand van de parkeerremmen van deze 3 slepende stellen (❷ op het schema en in het wit weergegeven op het TDD-scherm).

Dit laatste element heeft de bestuurder niet geholpen om te beseffen dat de stellen die terug naar Schaarbeek moesten worden gebracht, niet geredemd waren.
