# Samenvatting Verslag van het Veiligheidsonderzoek Botsing tussen een reizigerstrein en de staart van een goederentrein te Hermalle-sous-Huy op 5 juni 2016

# SAMENVATTING

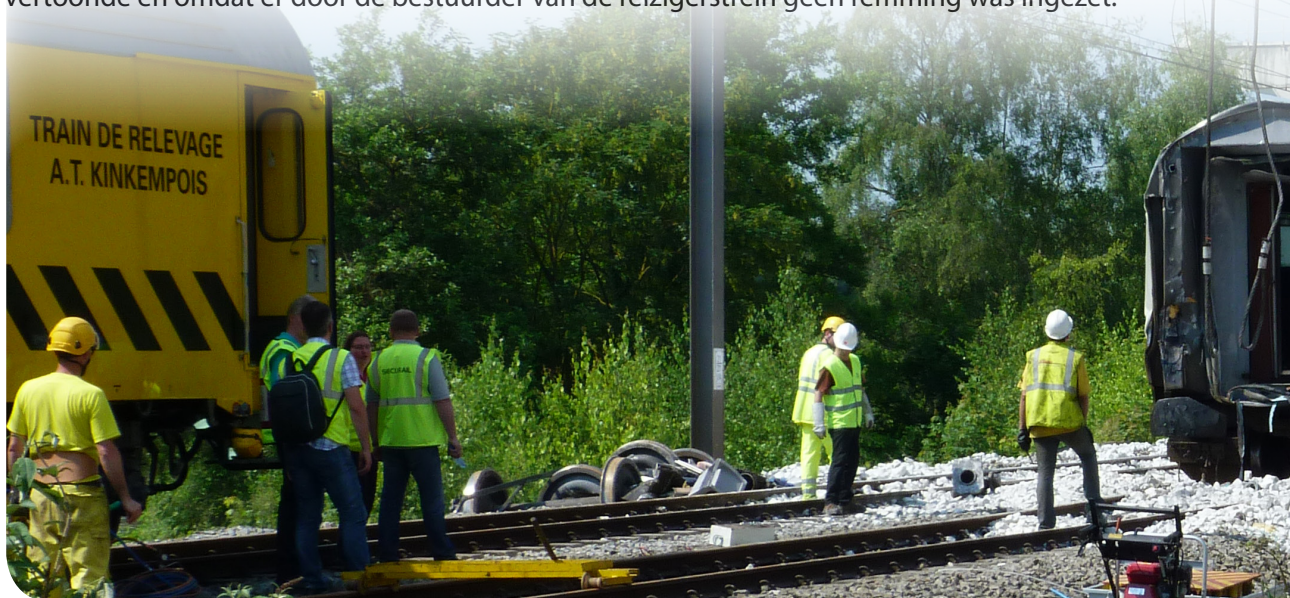
Op het ogenblik waarop de bestuurder van de trein E3820 vermoedelijk het eindsein van de goe- derentrein in het oog krijgt, zet hij de noodremming in, terwijl de trein aan ongeveer 118 km/u rijdt. Trein E3820 legt een afstand van ongeveer 178 meter af alvorens te botsen met de staart van trein E48535 met een snelheid van ongeveer 88 km/u.

De botsing door inhaling is te wijten aan de voorbijrijding van een sein dat een gesloten seinbeeld vertoonde en omdat er door de bestuurder van de reizigerstrein geen remming was ingezet.
