Samenvatting Veiligheidsonderzoeksverslag

BOTSING TUSSEN 2 GOEDERENTREINEN REMERSDAAL - 1 OKTOBER 2013

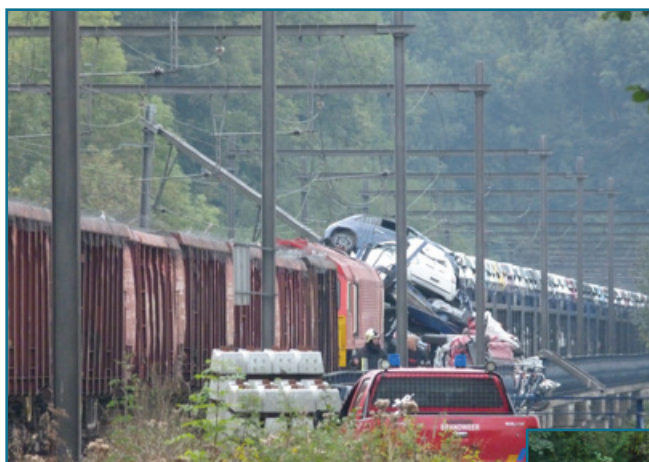
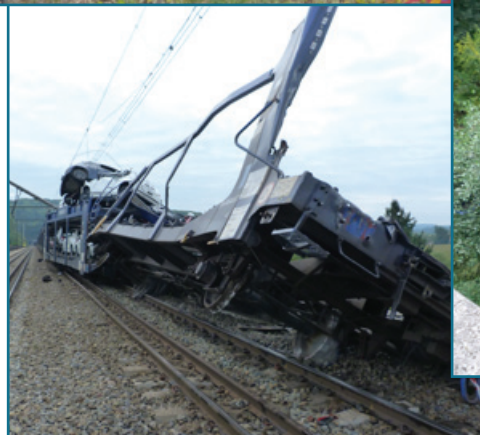
Het ongeval veroorzaakte aanzienlijke schade aan het rollend materieel, maar er zijn gelukkig geen slachtoffers te betreuren.

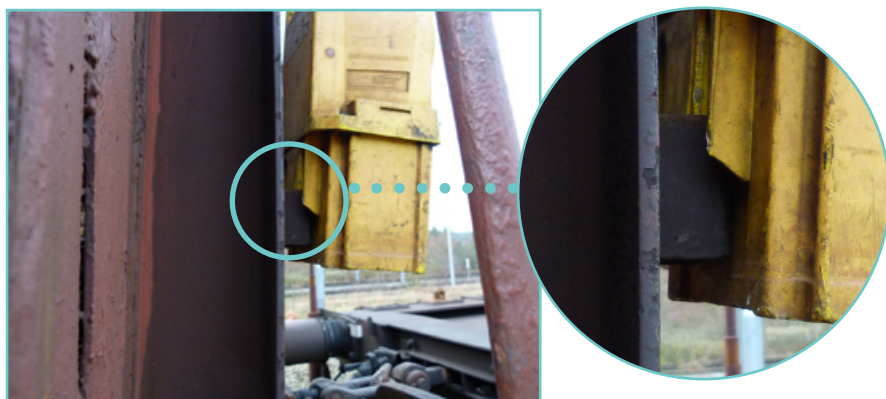
Bovendien en omwille van de ontvangst van tegenstrijdige commentaren bij de verzending van het klad van zijn onderzoeksverslag, heeft het OO beslist om een wedersamenstelling te houden. Het OO heeft compatibiliteitsproblemen vastgesteld tussen de sluitseinen en de sluitseinhouders die aanwezig zijn op bepaalde wagentypes. Deze incompatibiliteiten zorgen er onder meer voor dat de sluitseinen niet branden. Dit probleem deed zich voor bij de sluitwagon van de eerste trein.

Overige aanbevelingen betreffen maatregelen die moeten worden genomen om de geïdentificeerde risico's op een fout van de batterij van het sluitsein en de incompatibiliteit tussen de sluitseinen en de sluitseinhouders op de wagons.
