# Samenvatting van het Veiligheidsonderzoeksverslag

## ONTSPORING VAN EEN GOEDERENTREIN WETTEREN - 4 MEI 2013

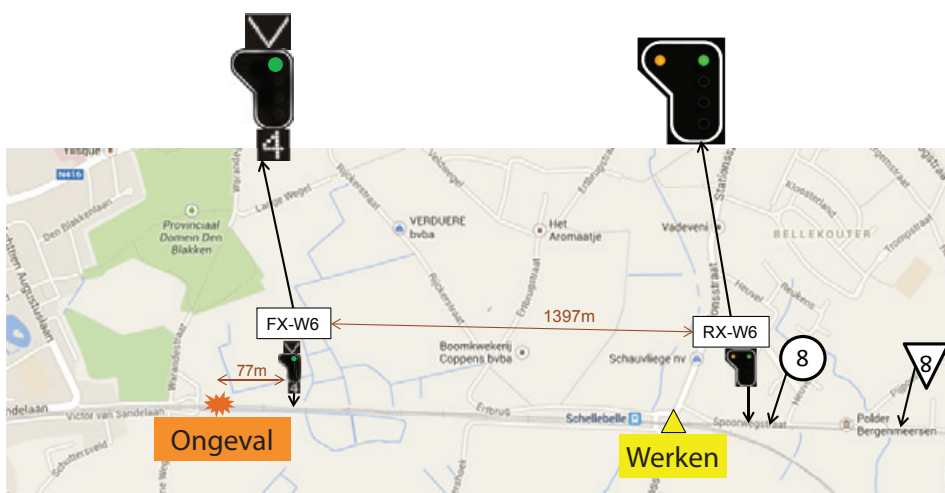
Bij de ingang van het station van Dendermonde komt de treinbestuurder een verwittigingssein tegen dat een Groen Geel Horizontaal seinbeeld vertoont. De treinbestuurder voert de verwachte beroepshandelingen uit en het konvooi wordt naar het tegenspoor geleid omwille van werken in uitvoering verderop op het normaalspoor. De bestuurder heeft bij de aanvang van zijn werkdag geen informatie over de aanwezigheid van werkzaamheden in Schellebelle ontvangen van zijn opdrachtgever en heeft geen weet van de reden waarom hij op tegenspoor moet rijden. De vaste seinen langsheen de sporen begeleiden de bestuurders gedurende hun rit. De seinen staan links opgesteld bij rit op normaalspoor en rechts bij rit op tegenspoor. Bij rit op tegenspoor knipperen de hoofdlichten van de lichtseinen op tegenspoor zodat de bestuurder een duidelijk onderscheid kan maken tussen tegenspoor en normaalspoor; dit is geen onveilige of abnormale situatie.

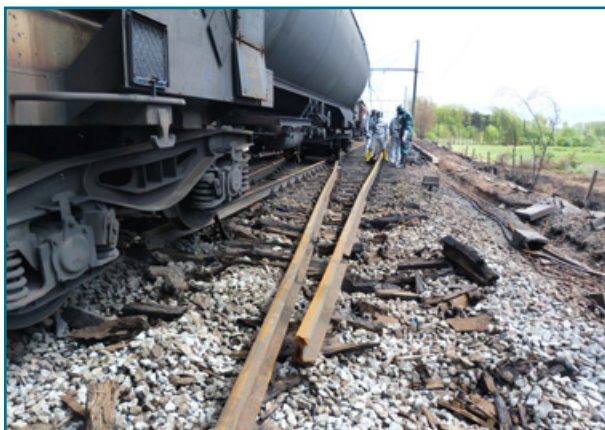
Volgens het scenario weerhouden door het Onderzoeksorgaan, is de directe oorzaak van de ontsporing het kantelen van de eerste drie wagons bij de doortocht op de wissels.

Het kantelen werd mogelijk gemaakt door een combinatie van de volgende factoren:

- een niet aangepaste snelheid;
- twee opeenvolgende korte bochten van wissels, straal  $\pm 215$  m, in S-vorm, voorzien om te worden bereden aan maximum 40 km/u in de afgeweken stand;
- het hoge zwaartepunt van de (correct) volledig beladen wagons;
- de ingezette noodremming.
