# Verslag van het Veiligheidsonderzoek

## Aanrijding van een wegvoertuig op een overweg

Aarschot - 20 juni 2019

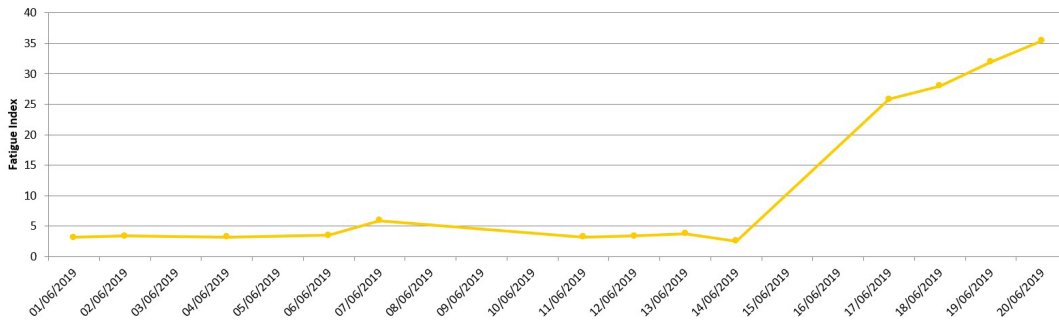
In onderstaand diagram wordt deze vermoeidheidsscore visueel weergegeven:

Hieruit blijkt dat een opeenvolging van prestaties een impact op de vermoeidheid heeft. Op 20/06 had de bediende de 4<sup>de</sup> nachtprestatie op rij, wat maakt dat de score stijgt.
