Veiligheidsonderzoeksverslag

Seinincident met een minder beperkend
seinbeeld dan verwacht

Comblain-la-Tour - 6 september 2018

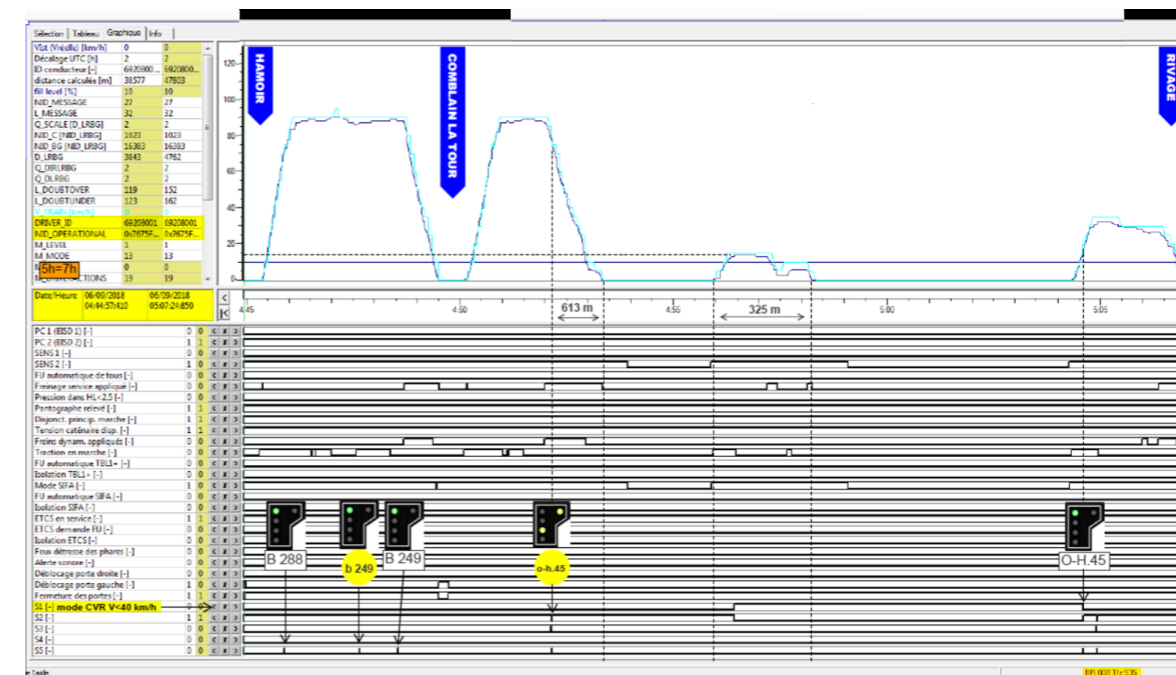
Vaststelling: Uit de analyse van de snelheidsregistratieband blijkt dat sein B249 een open seinbeeld vertoont wanneer de bestuurder van trein E7675 het sein overschreed.

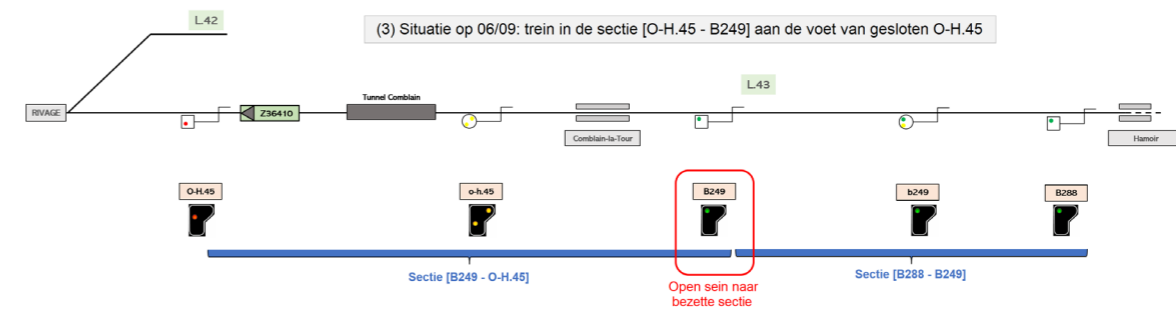
Situatie op 06/09: trein op SSK 4 van sectie [O-H.45 – B249], met gesloten O-H.45

Op de onderstaande afbeelding wordt de stand van de seininrichting op 06/09/2018 weergegeven, met gesloten sein O-H.45, en de goederentrein Z36410 die stilstaat aan de voet van sein O-H.45 (gesloten ten gevolge van een kruisende beweging - trein E5555 die het station van Rivage uitrijdt).

- vertoont het onafhankelijke waarschuwingssein o-h.45 een dubbel geel seinbeeld;
- was sein B249 open (groen)¹³,
- waren de opwaartse seinen (b249 en B288) ook open.

Vaststelling: In de situatie op 06/09/2018 vertoont het automatische sein B249, dat toegang geeft tot de sectie tussen B249 en O-H.45, een groen seinbeeld terwijl een trein de laatste spoorstroomkring (SSK4) van de sectie bezette.

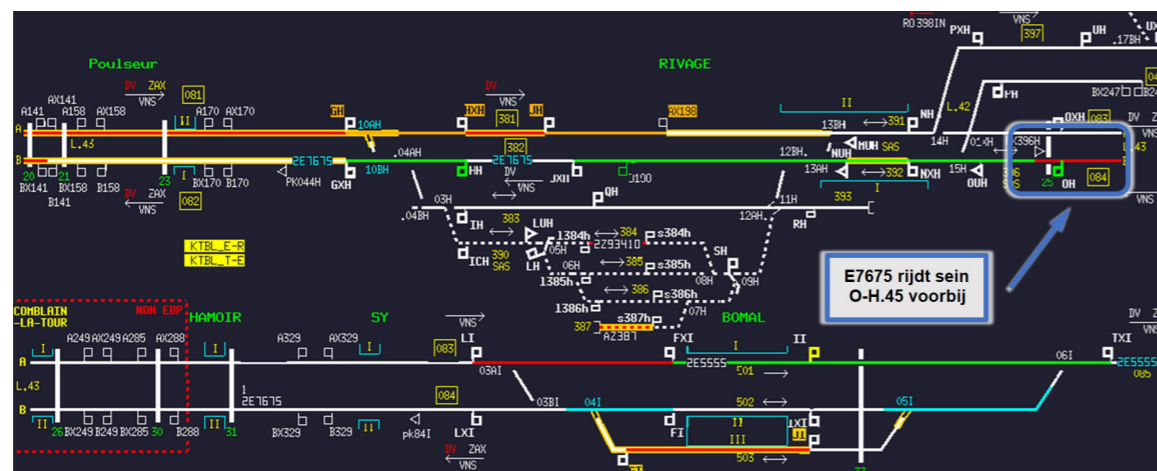
Vaststelling: De informatie over de bezetting van SSK4 werd correct weergegeven op het EBP-scherm, maar deze werd niet correct weergegeven op het seinbeeld van sein B249. Het probleem was niet zichtbaar op het EBP-scherm.

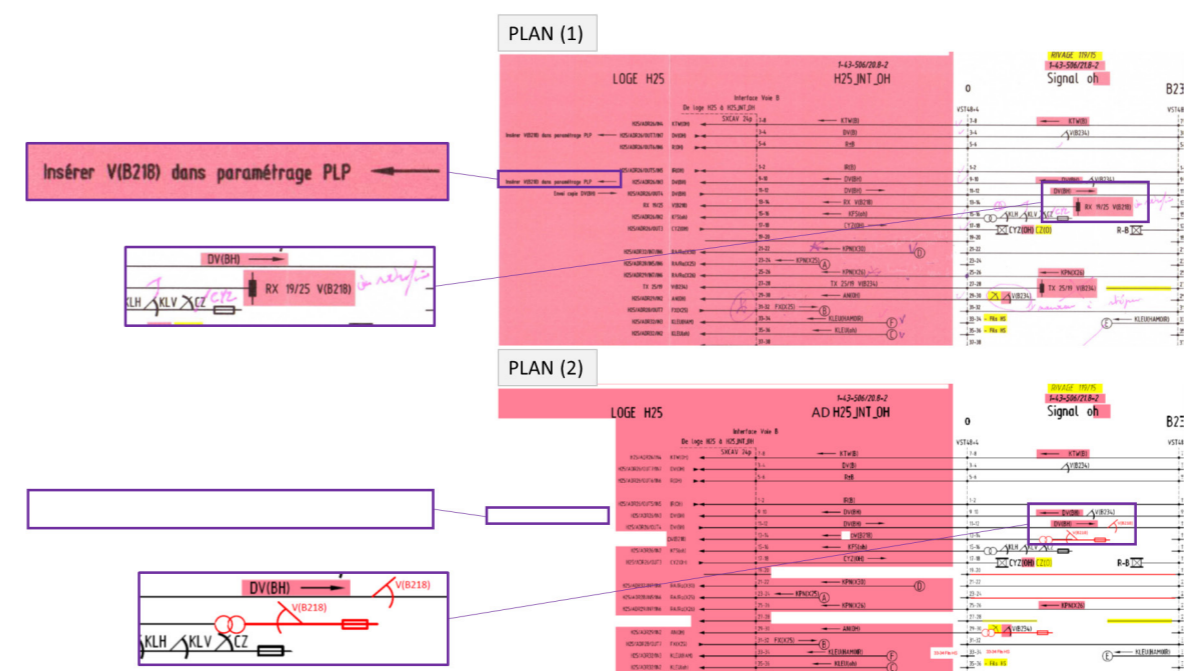
Op dezelfde wijze werd ook andere informatie met de computer op het plan aangebracht. Enkele wijzigingen (in rood op het plan) dateren van na het incident op 06/09/2018: bijvoorbeeld de bekabelde aansluiting ter hoogte van de seinkast van sein o-h.45 met de vierde SSK V(B218). Deze wijzigingen zijn niet gedateerd of ondertekend en het versienummer van het plan werd niet aangepast. Het is niet mogelijk om een volledige wordingsgeschiedenis van deze veranderingen vast te stellen.

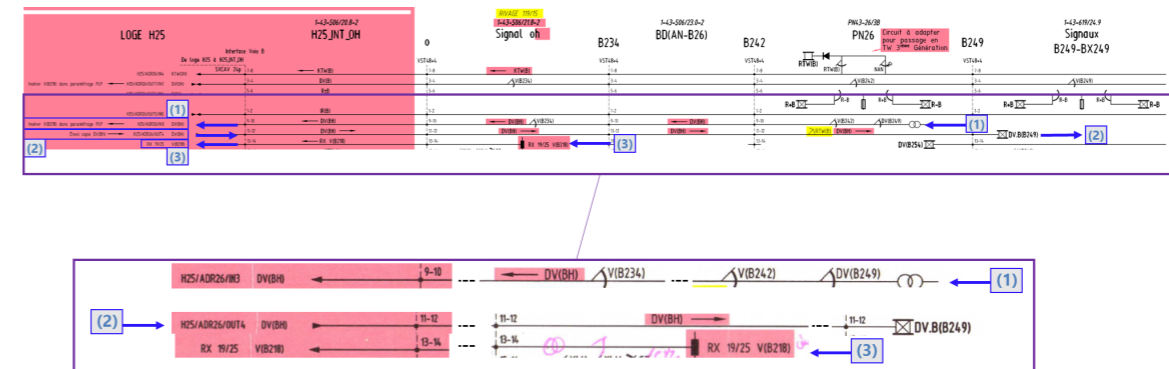
(1) Op dit schema tonen de lijnen 9-10 de verbindingen tussen de spoorstroomkringen: DV(B249) (komt overeen met V(B249), lijnen 15-16) + V(B242) + V(B234). Deze drie spoorstroomkringen vormen de DV(BH). De informatie over de spoorbezetting (door deze drie spoorstroomkringen) wordt in de PLP-parametrering ter hoogte van seinkast H25 verzonden (in deze versie van het plan is de aanduiding "insérer V(B218) dans paramétrage PLP" nog altijd aanwezig).

(2) De lijnen 11-12 van het schema tonen de aansluitingen voor de vorming van de DV(B249) (sectiebezettinginformatie) in de seinkast van sein B249. Op dit schema is slechts één stukje informatie aanwezig: de DV(BH) afkomstig van de seinkast H25. De spoorstroomkring SSK(B218) is in dit schema niet aangesloten voor de vorming van de DV(B249).

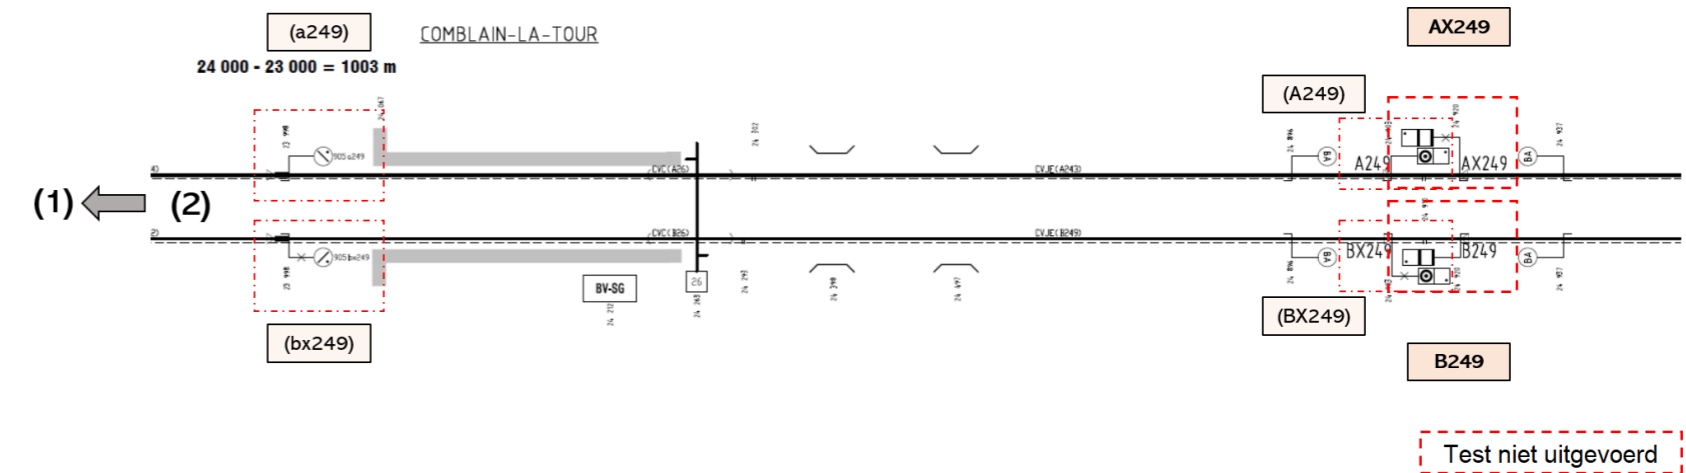
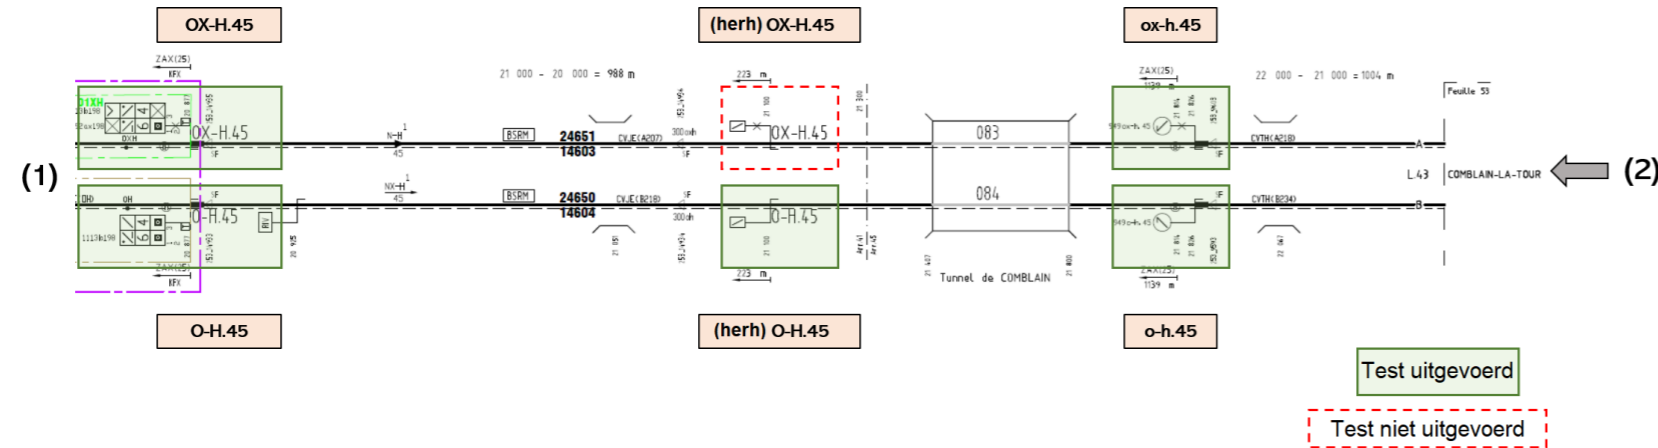
Vaststelling: De integratietesten voor de bediende seinen, onbediende seinen en onafhankelijke waarschuwingsseinen werden op 06/11/2017 te velde uitgevoerd. De testen werden uitgevoerd volgens een door de ingenieur uitgewerkt document. Sein B249 maakte geen deel uit van de geteste seinen.

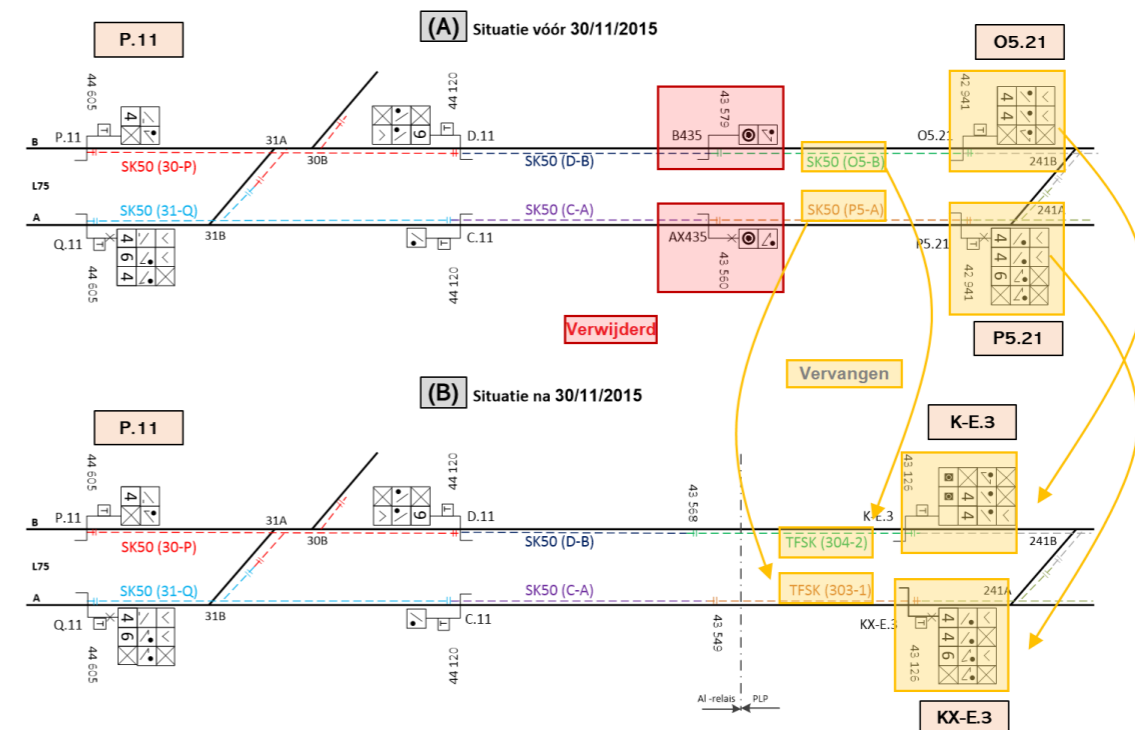
In het weekend van 29-30/11/2015 werd de seininrichting van seininrichtingsblok 21, waar het incident plaatsvond, vernieuwd en heropgestart in EBP/PLP (zie onderstaande afbeelding: situatie (A) vóór de heropstart van EPB-PLP en situatie (B) na de heropstart).

Voor de heropstart waren er 2 spoorstroomkringen voor de sectie tussen sein P.11 en sein B435 en één spoorstroomkring voor de sectie tussen sein B435 en sein O5.21 (situatie (A)).

Het onbediende sein B435 (KP 43.579) werd afgeschaft en het nieuwe sein K-E.3 heeft het sein O5.21 vervangen. Tussen de bediende seinen P.11 en K-E.3 werd dus een lange sectie van 3 SSK's gecreëerd (situatie (B)).
