Veiligheidsonderzoeksverslag

Ontsporing en zijdelingse aanrijding tussen twee treinen

Y Walenhoek - 6 februari 2020

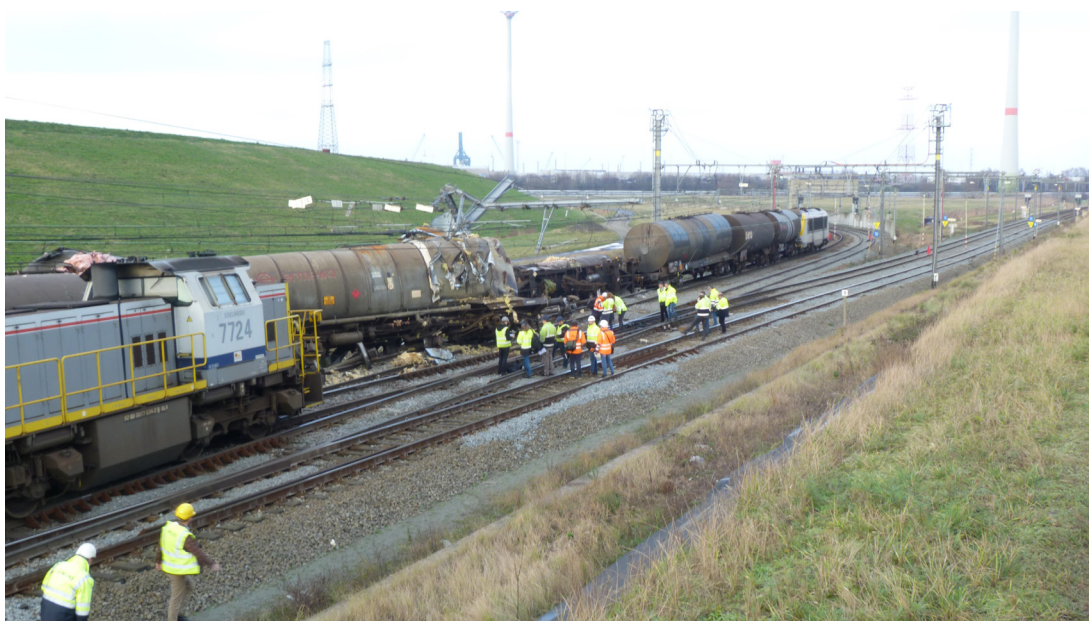
Foto: de schade aan trein E49826

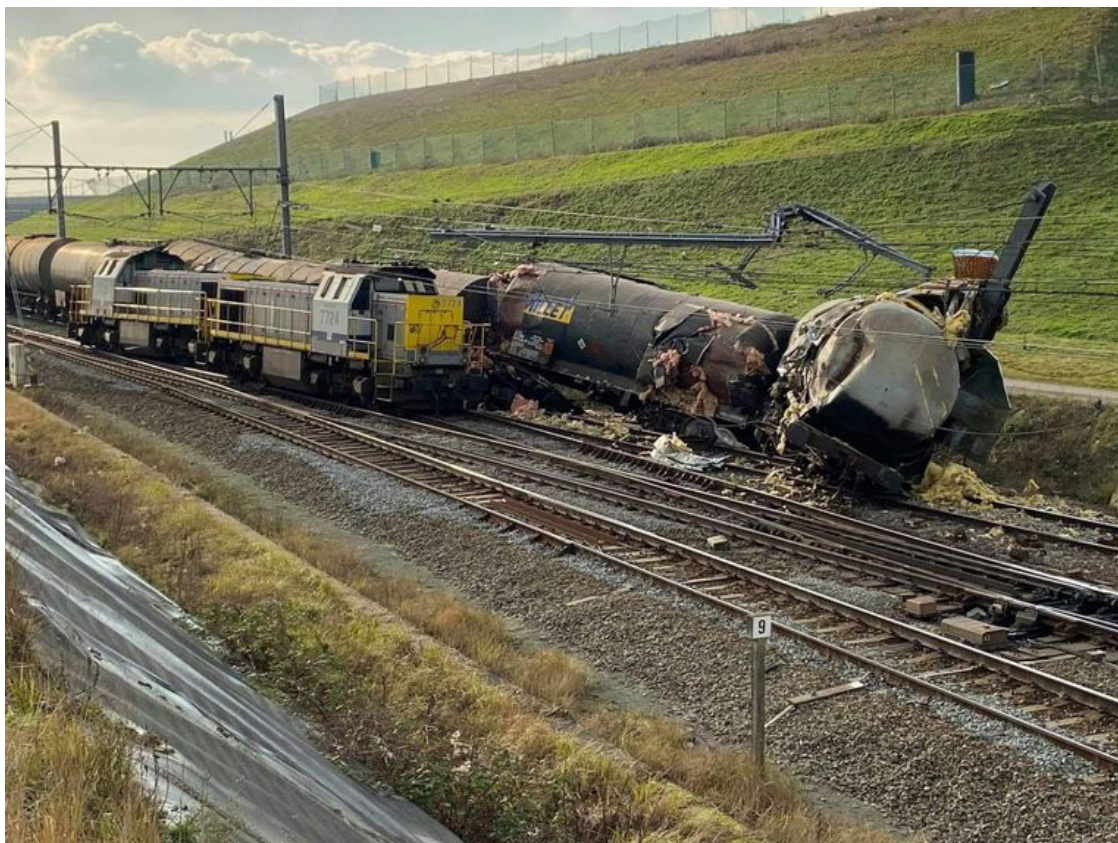
Door de impact ontsporen de 2 locomotieven van trein LZ70080. De stuurpost van de eerste locomotief (7722) wordt zwaar beschadigd en de dieseltank lekt. De treinbestuurder van trein LZ70080 raakt lichtgewond aan zijn hand. De treinbestuurder van trein E49826 blijft ongedeerd. De infrastructuur wordt ernstig beschadigd en door de herstellingswerken blijven Lijnen 10 en 11 meerdere dagen gesperd voor het treinverkeer ter hoogte van Y. Walenhoek.

Foto: de ontsporing van 2 locomotieven van trein LZ70080 en de schade aan de wagons van trein E49826 (Bron: Belga).

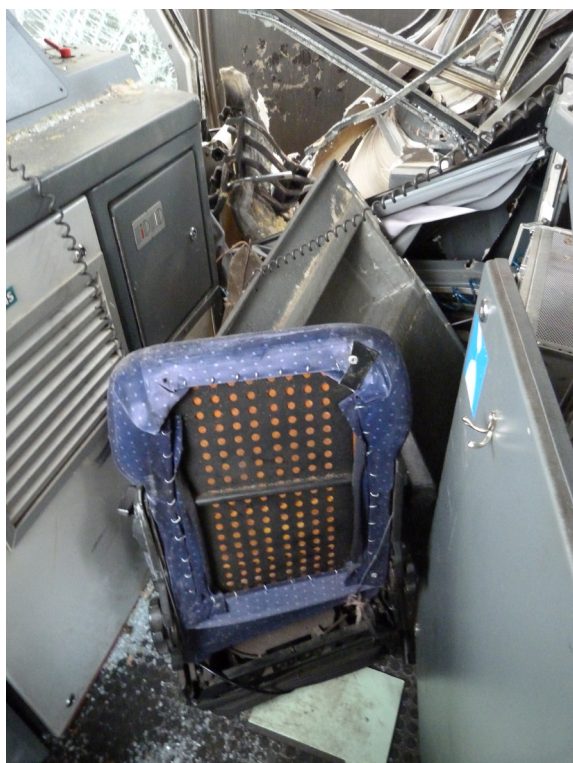
De treinbestuurder van trein LZ70080 loopt tijdens de botsing lichte verwondingen op.

Foto: schade in de stuurpost van de locomotief van trein LZ70080

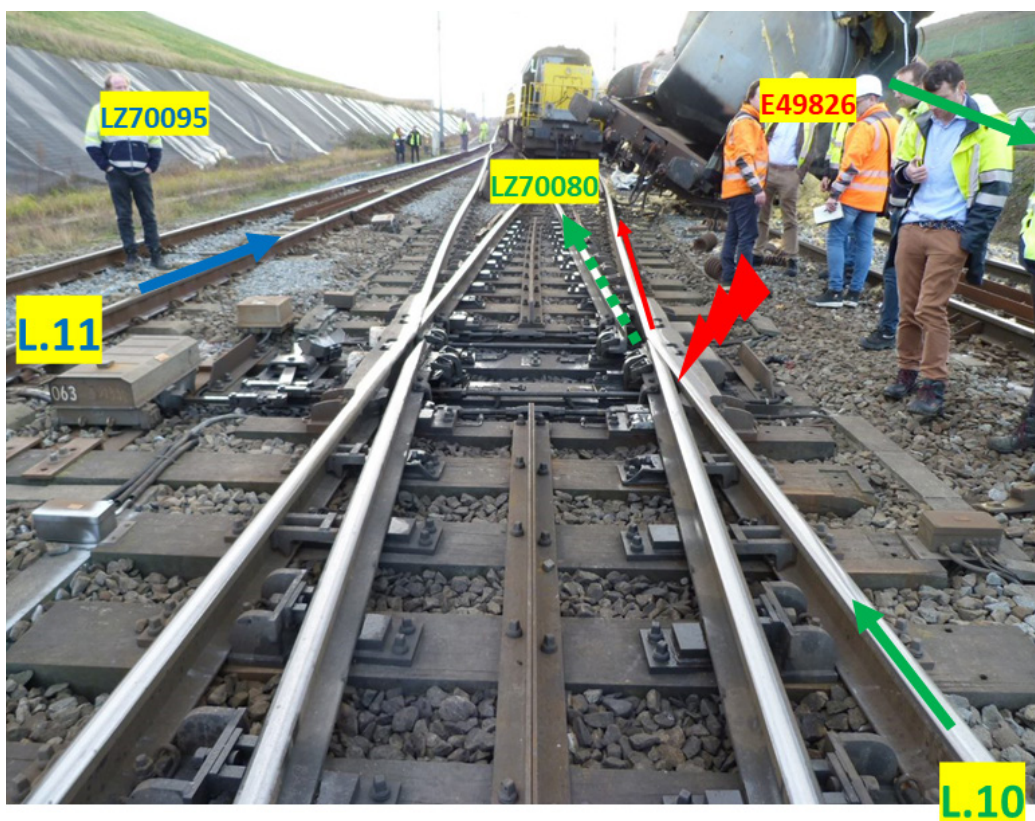
STAP 2

Bovendien rijdt trein LZ70095 op L11 (blauwe pijl): deze trein heeft de afwaartse sectie nog niet vrijgemaakt waardoor de reisweg van een trein, komende van L10, nog niet kan aangelegd worden.

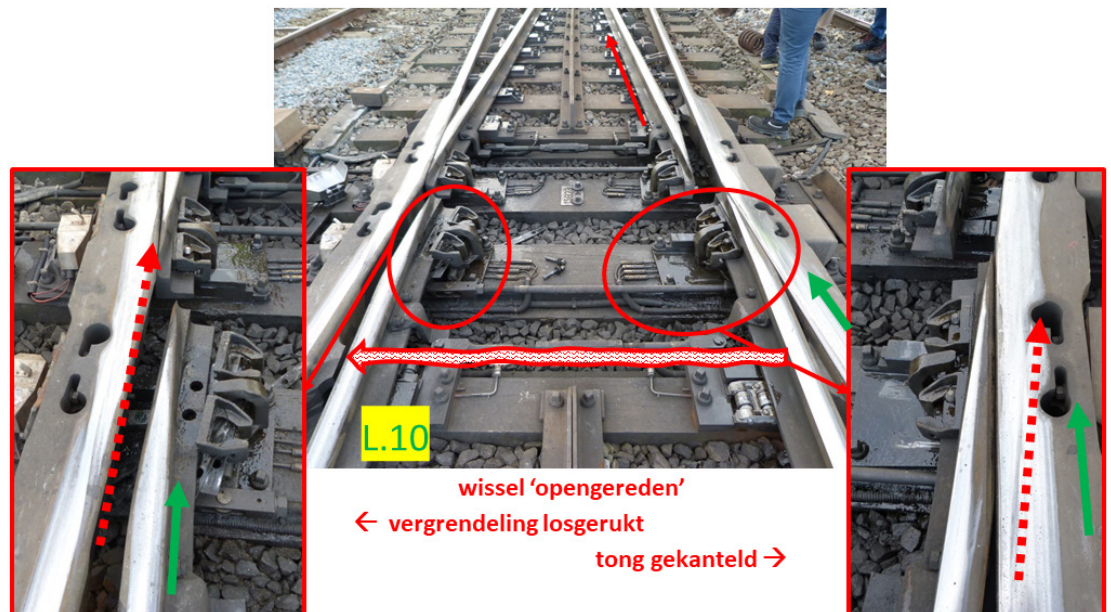
STAP 3

Aan de kruising komt het 1^{ste} rechterwiel van de 1^{ste} locomotief van de trein in de V-vormige vernauwing die gevormd wordt door de beweegbare tong en het aanslagspoor. De trein rijdt tegen de beweegbare tong en spoortoestel 063 wordt 'opengereden'. Door het openrijden van het spoortoestel worden de beweegbare tongen en de vergrendeling van spoortoestel 063 beschadigd (centrale foto hierna).

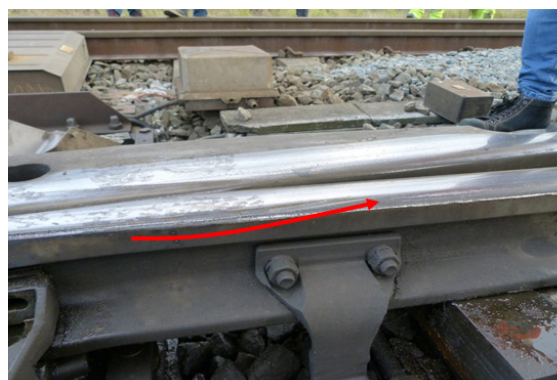
Het linker wiel van de locomotief klimt de tegenoverliggende beweegbare tong van de kruising op (foto hieronder) en rijdt vervolgens op het aanslagspoor.

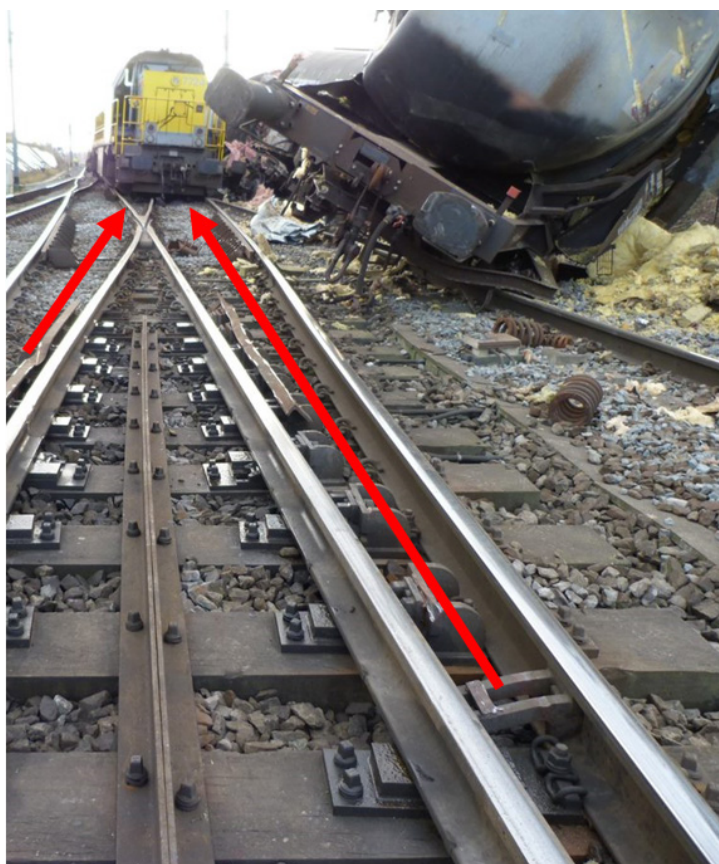
Door het uitwijken van trein LZ70080 komt deze in het vrijruimteprofiel van trein E49826 en rijdt deze zijdelings aan. Door de zijdelingse aanrijding ontsporen wagons van trein E49826 (foto beneden).

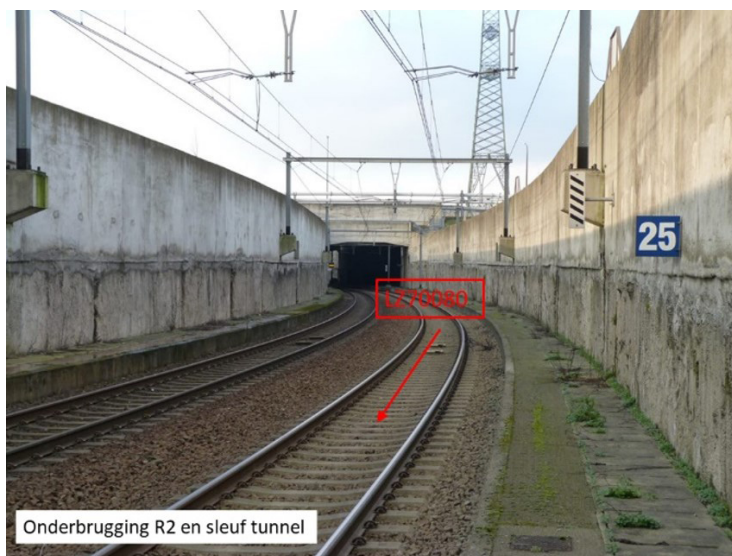
Het spoor maakt een bocht naar rechts en op het einde van de bocht staat sein S-W.9. De kruising met L11 bevindt zich 167 m afwaarts van dit sein.
