# Veiligheidsonderzoeksrapport

## BOTSING TUSSEN EEN REIZIGERSTREIN EN EEN GRAAFMACHINE

### DUFFEL - 14 JUNI 2012

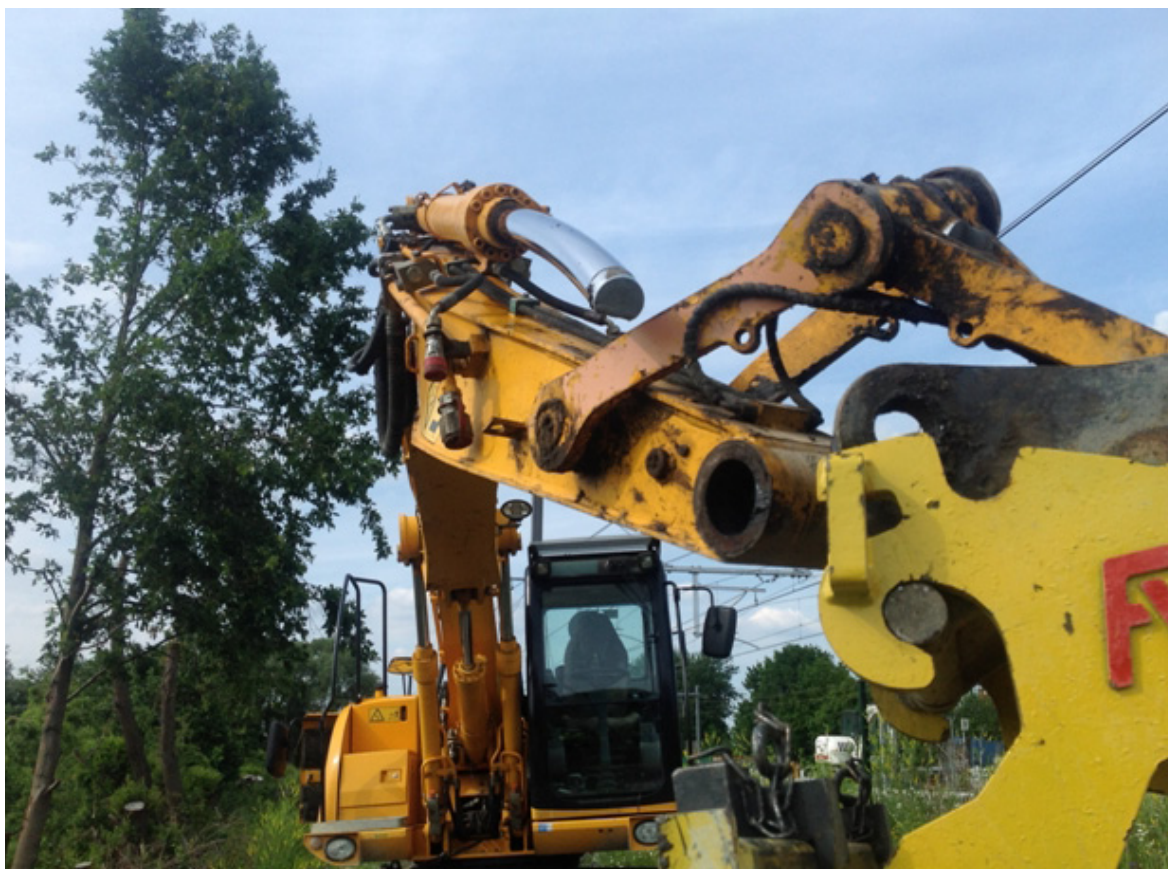
- merk JCB;
- type bandengraafmachine JS145W;
- arm: een trippel geconstrueerde arm.

Afbeelding 4: Beschadigde graafmachine.

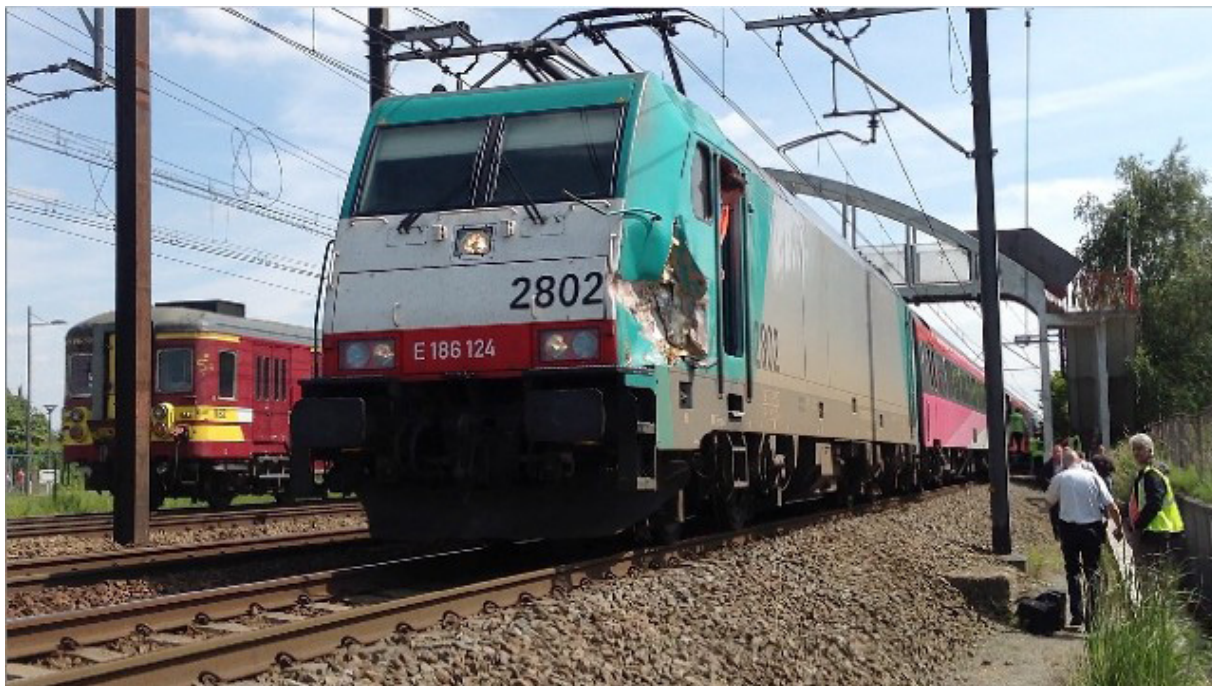
De materiële schade aan de trein is beperkt tot de locomotief op de plaats van de impact van de botsing met de grijparm van de graafmachine.

*Afbeelding 5: Schade aan de locomotief na botsing met de arm van de graafmachine.*

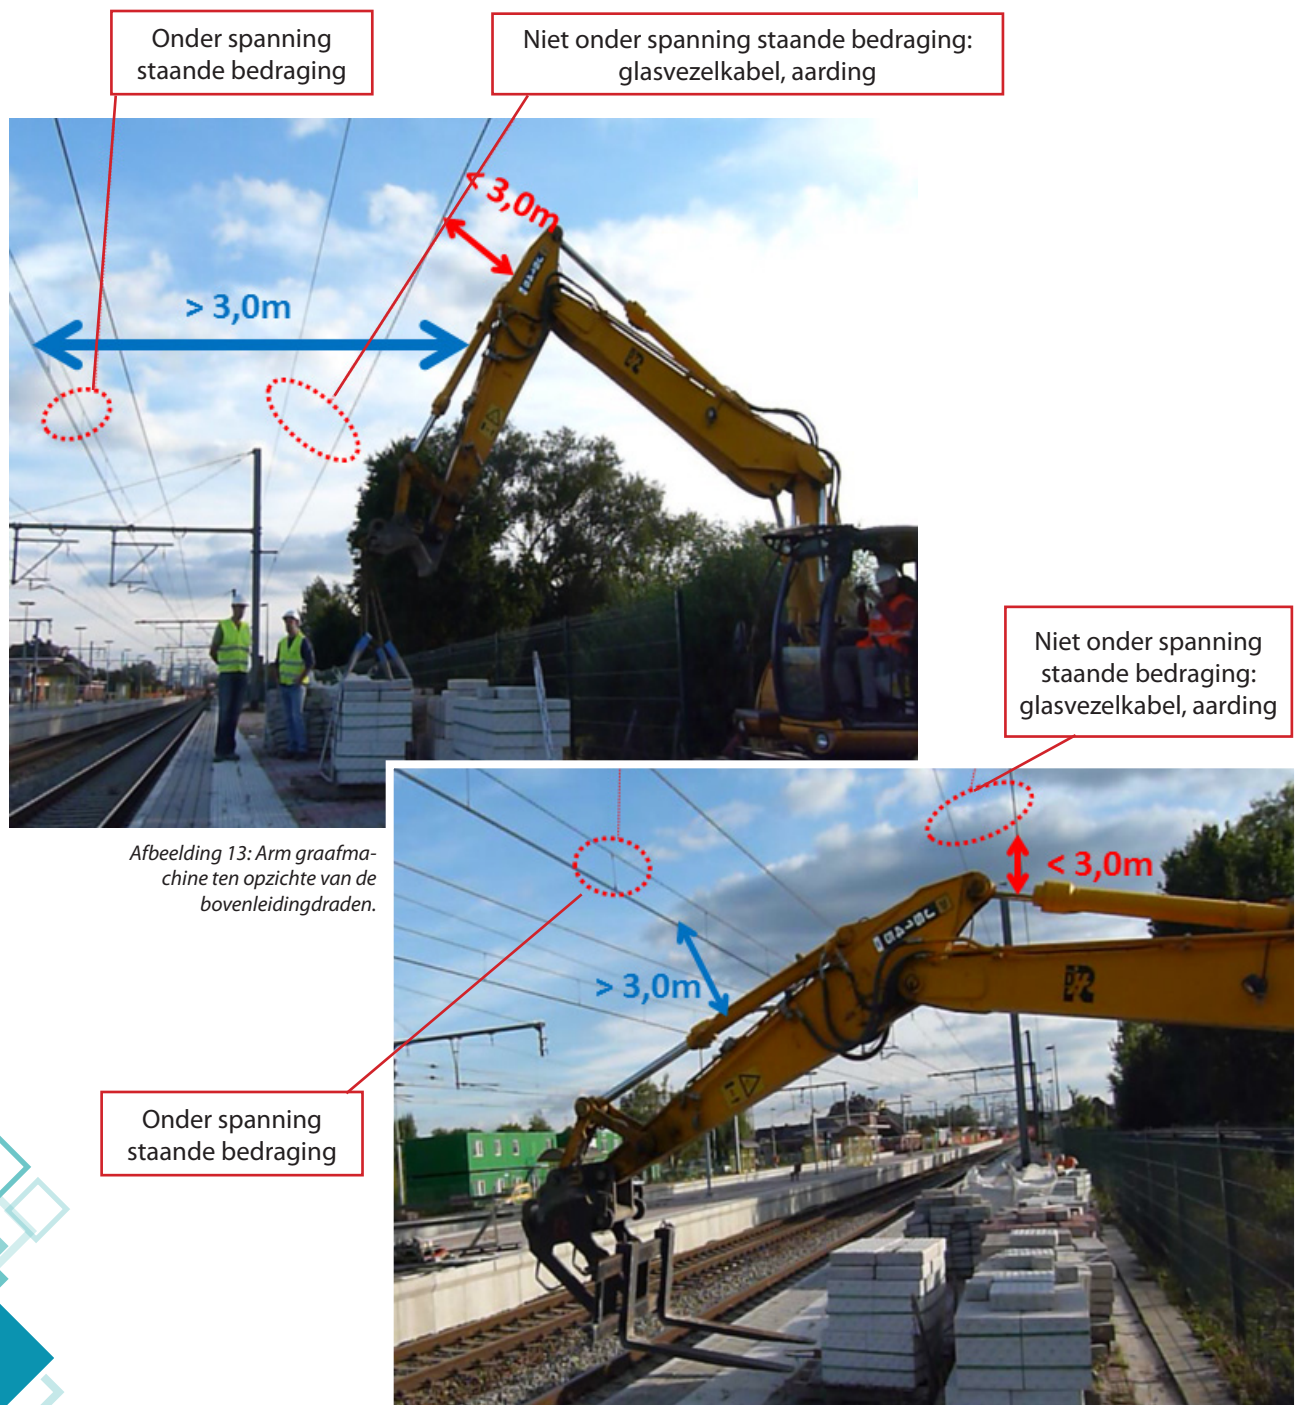
Aangezien het ongeval zich heeft voorgedaan in de nabijheid van een bovenleiding heeft het Onderzoeksorgaan onderzocht welke veiligheidsmaatregelen er van toepassing zijn voor deze werken. De bepaling van de afstanden die moeten gerespecteerd worden van de bovenleiding onder spanning zijn uitgelegd in afbeelding 12. Volgens de door het Onderzoeksorgaan bekomen informatie over de bediener van de graafmachine is deze een "gewoon persoon". In de nieuwe onthaalbrochures van de infrastructuurbeheerder wordt de bediener van de graafmachine beschouwd als een "gewaarschuwd persoon", daar hij voldoende door bevoegde en gespecialiseerde personen werd ingelicht om hem toe te laten de gevaren van de bovenleiding te vermijden. De graafmachine was niet voorzien van een bewegingsbegrenzer en de bediener bevond zich in zijn stuurcabine op meer dan 8m van de onder spanning staande delen.

Afbeelding 13: Arm graafmachine ten opzichte van de bovenleidingdraden.

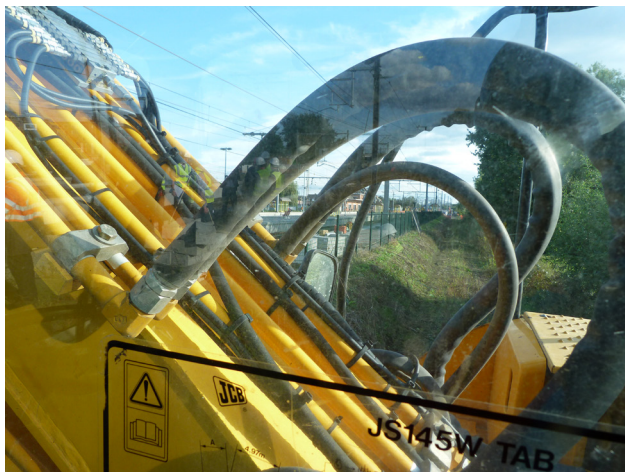
Zijdelings zicht vanuit de graafmachine op de aankomende treinen op normaalspoor A van lijn 25.

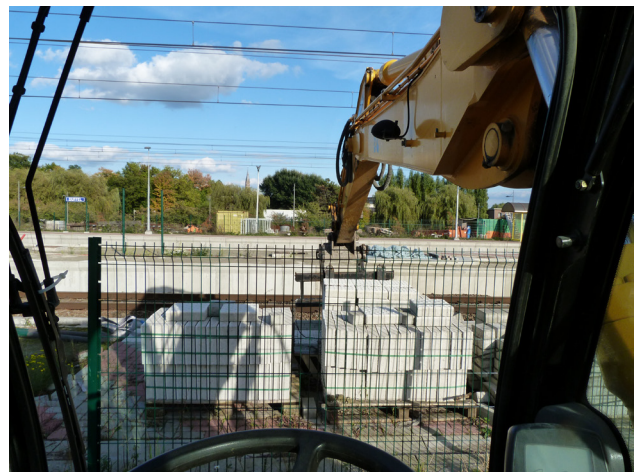
Diepte zicht op de op te nemen last op het perron I spoor A lijn 25.

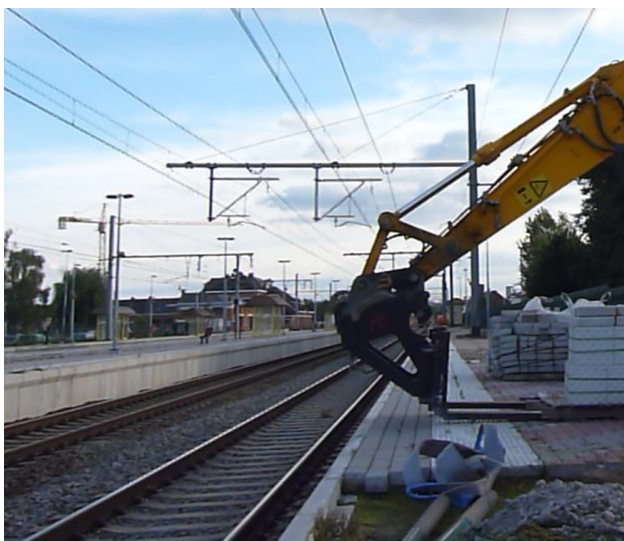
Assistent aanslaan lasten: zicht op aankomende treinen spoor A lijn 25.

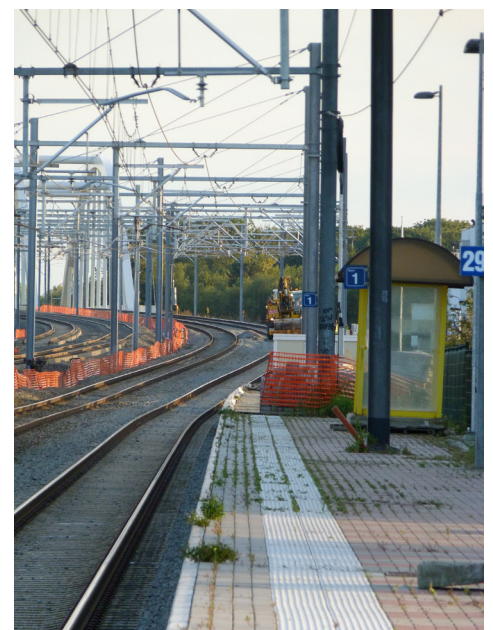
Zicht van aankomende trein op spoor A lijn 25 op perron I in Duffel.

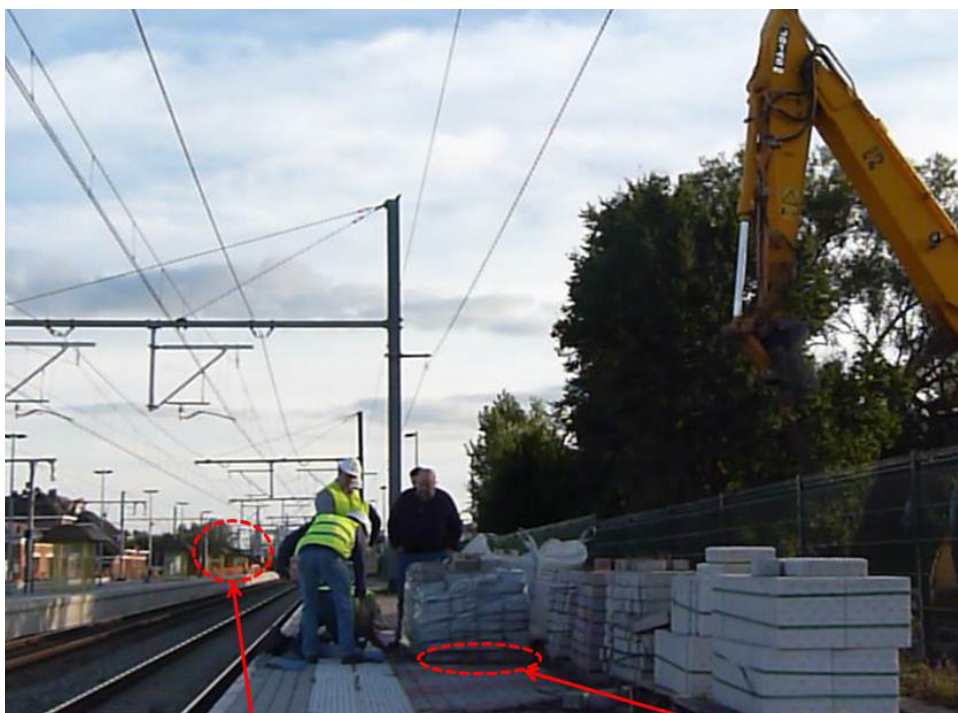
- Graafmachinist heeft geen zicht op positie grijparm t.o.v. het VRP en ook niet op eventuele aankomende treinen op spoor A lijn 25;
- De assistent neemt positie in afwaarts van de rijrichting van de trein, hij staat soms iets lager dan het perron 1, soms op het perron. De assistent komt geregeld noodzakelijk in het draaibereik van de grijparm om de lasten te kunnen aanslaan;
- De grijparm belemmert het zicht op aankomende treinen;
- De grijparm van de graafmachine komt noodzakelijk binnen het VRP.

Ijzeren staaf komt in VRP bij aanbrengen hijsbanden onder de aan te slaan palletten

Onmogelijk langs deze zijde hijsbanden onder de pallet aan te brengen

Toestand palletten gestapeld met klinkers gehesen met hijsbanden
