# Verslag van het Veiligheidsonderzoek

## Ontsporing van een Lineas goederentrein

### Aubange - 19 mei 2017

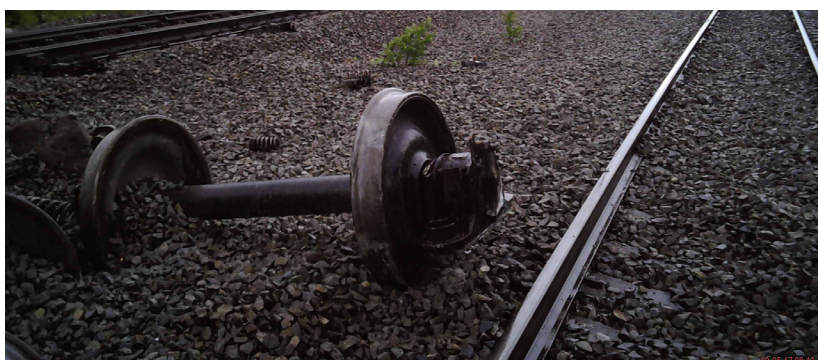
De inspectie van de trein door de treinbestuurder laat toe de ontsporing van de twee laatste wagons van de trein vast te stellen. Bij de eerste inspecties van het rollend materieel, de sporen en spoorbermen kon men vaststellen dat een van de wielen van de voorlaatste wagon was gebroken ongeveer 17 km opwaarts van waar de trein is gestopt. Dit leidde tot de ontsporing van deze wagon.

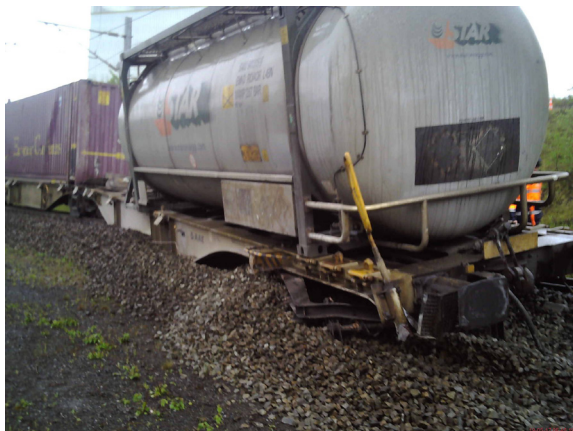
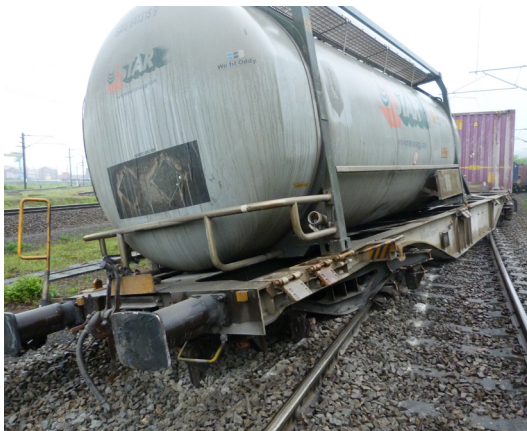
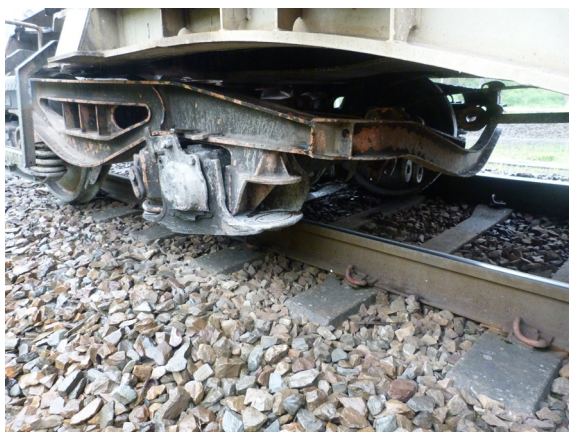
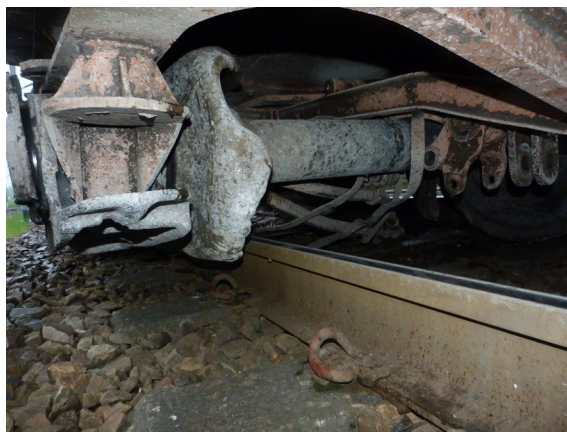
Foto's van de voorlaatste wagon (nr. 3368 4952 072-9) :

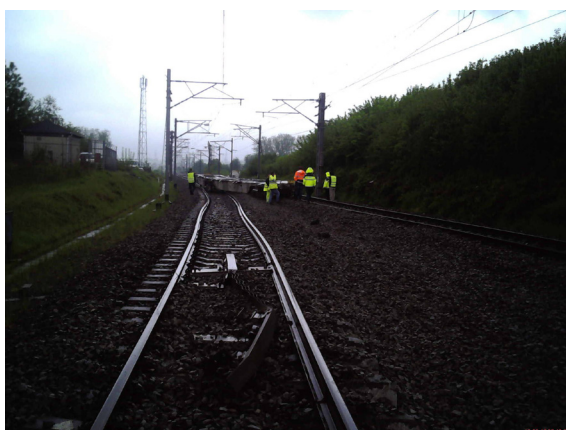
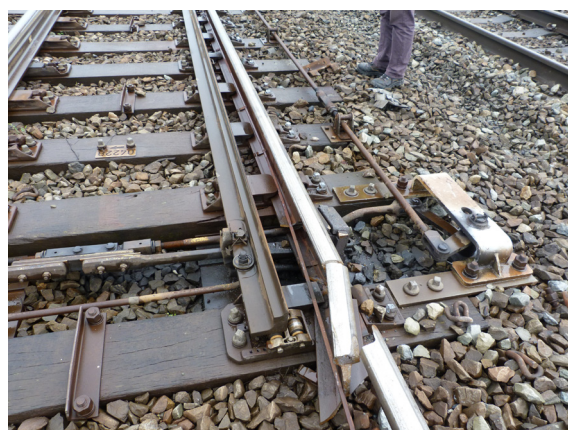
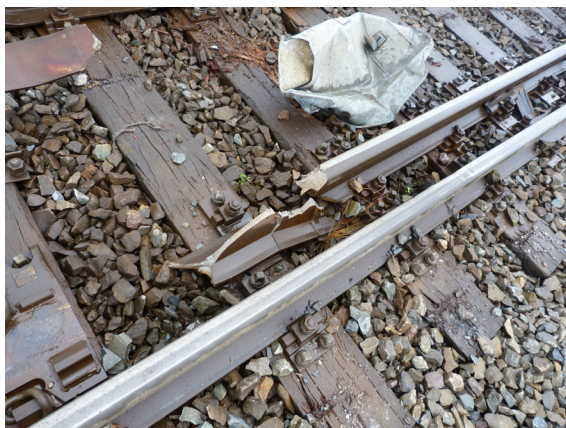
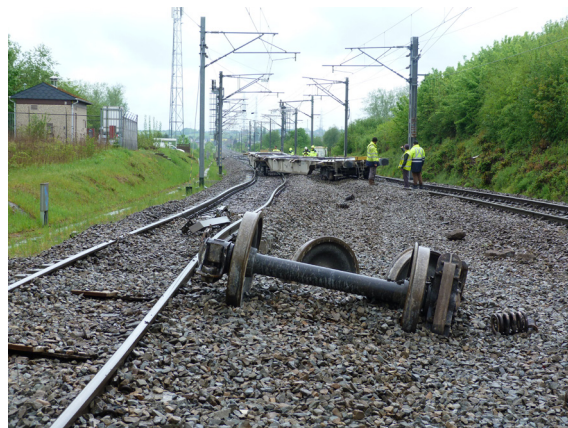
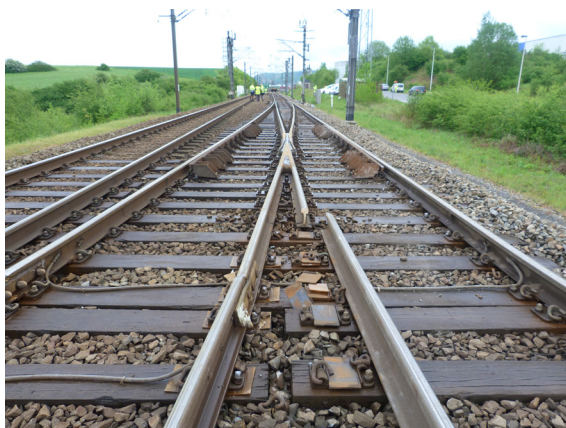
Er werd geen schade aan derden of het milieu vastgesteld. De schade aan de infrastructuur is daarentegen zeer groot en strekt zich uit over ongeveer 14 km. De volgende elementen raakten beschadigd en moesten worden hersteld:

- dwarsliggers;
- installaties aan overwegen;
- krokodillen en TBL1+-bakens;
- wissels;
- spoorstroomkringen.

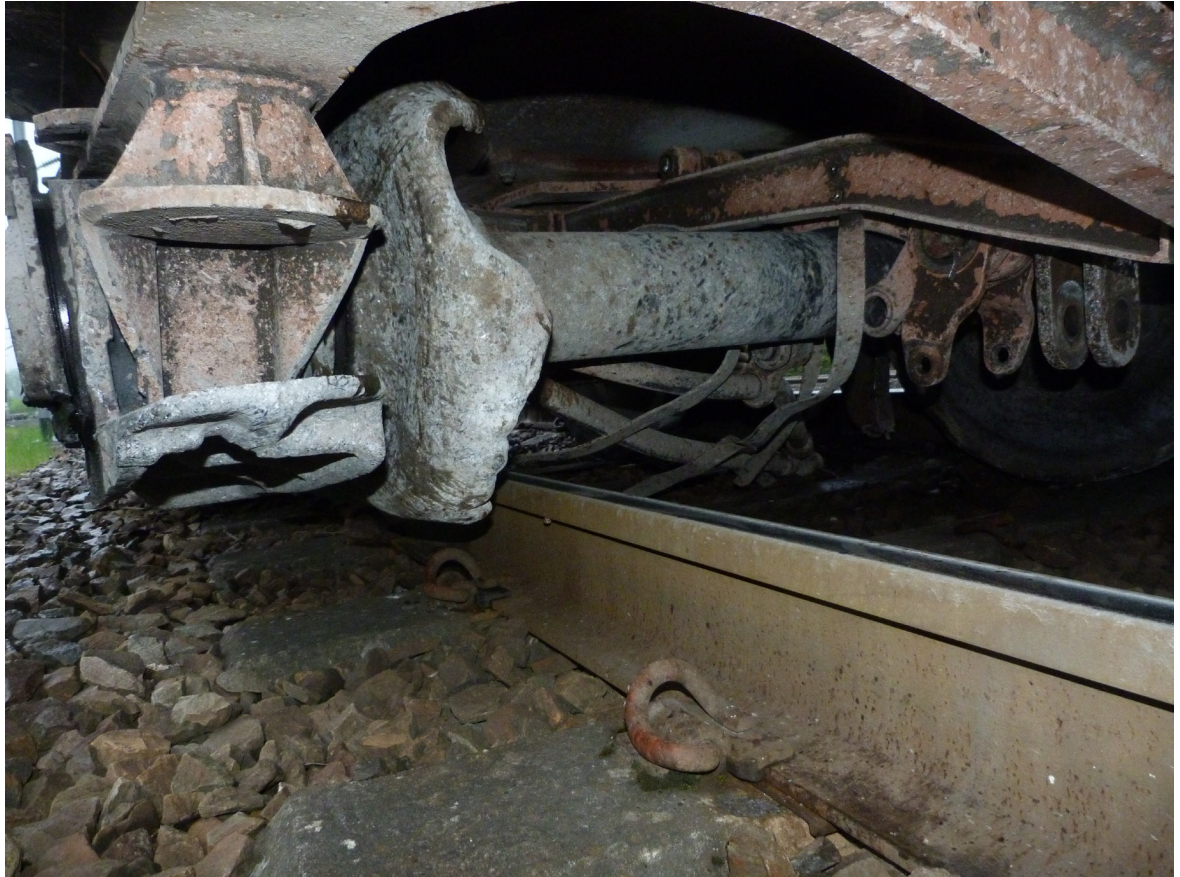
Deze stukken kwamen los van het centrale gedeelte (naaf) van het wiel. Dit centrale gedeelte bleef vast aan de as. Het werd over meer dan 10 km meegesleurd door de ballast, waardoor het zwaar werd beschadigd en vervormd:

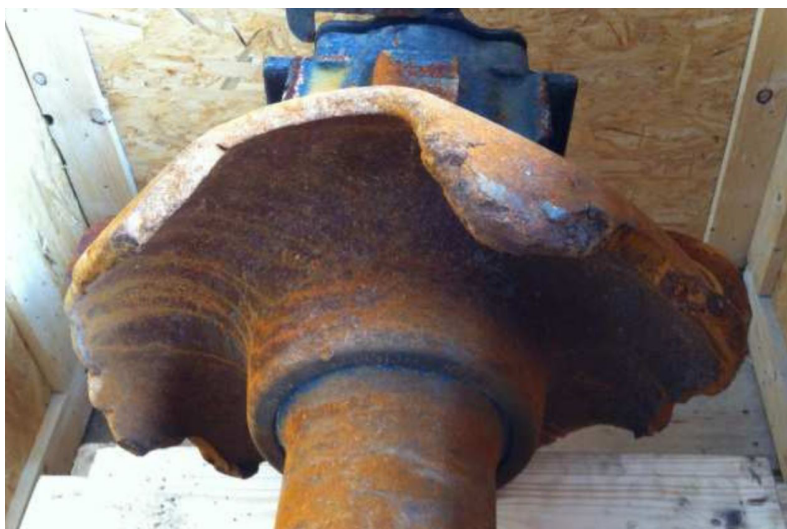
Zicht op de naaf van het wiel na demontage van de as in de werkplaats:

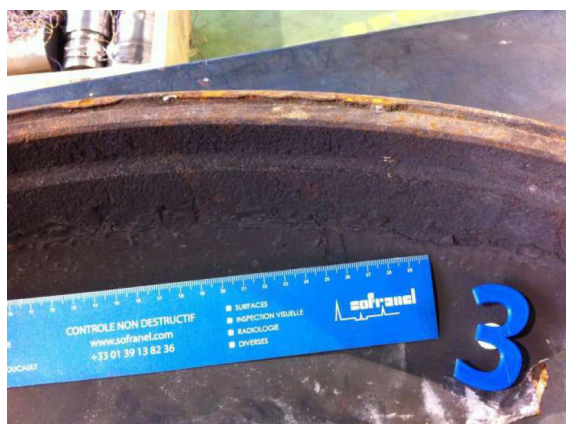
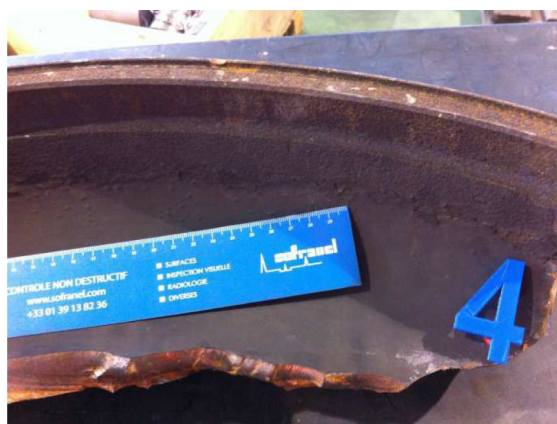
Op de vier stukken wiel worden grote schroeiplekken vastgesteld waar de schijf en velg op elkaar aansluiten, aan de buitenkant. Het lakwerk is verbrand en het oppervlak is sterk geoxideerd.

Illustratie van het verbrande lakwerk en de oxidatie op de wielstukken 3 en 4.

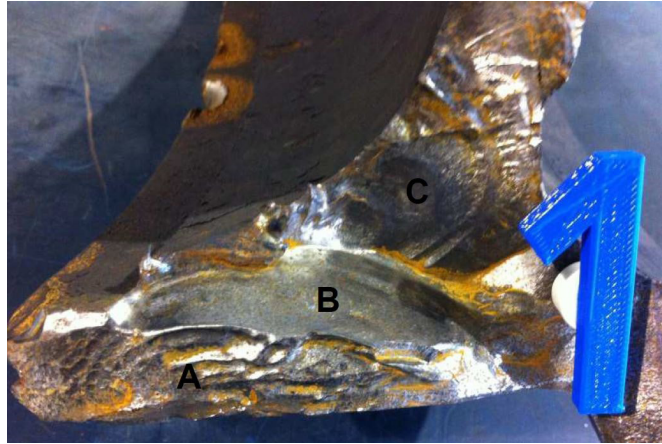
De breukvlakken van wielstuk 1 kunnen in drie zones worden onderverdeeld:

- Zone A : radiaal vlak (loodrecht op het loopvlak).

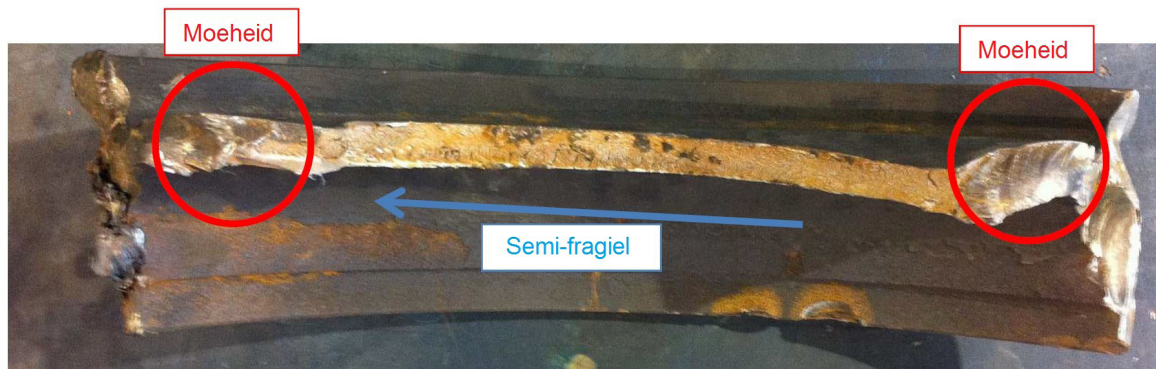
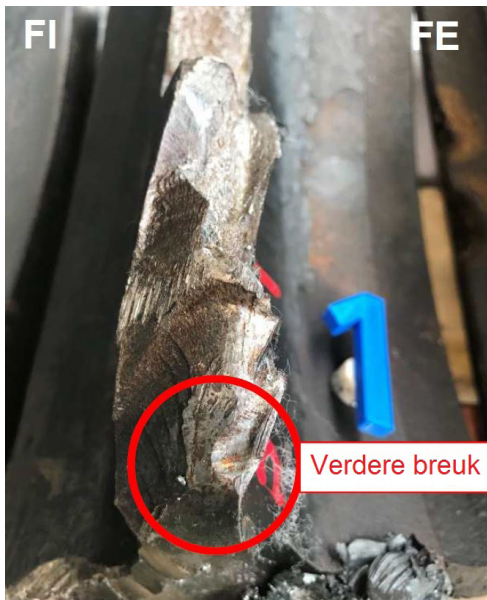
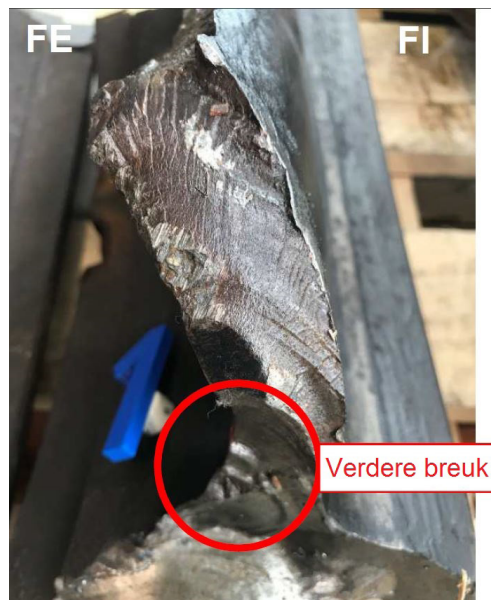
Tussen deze twee breukzones verspreidt de breuk zich langs de omtrek; ze heeft hier een ruwere vorm, kenmerkend voor een plotse breuk. Hierbij moet worden opgemerkt dat er een motief lijkt te zijn in het breukvlak, in de vorm van een visgraat, typisch voor een semi-fragiele breuk, wat de richting van de breuk aangeeft.

Het breukvlak in de wielschijf van wielstukken 2 en 3 met de drie verschillende zones lijkt op dat van wielstuk 1.

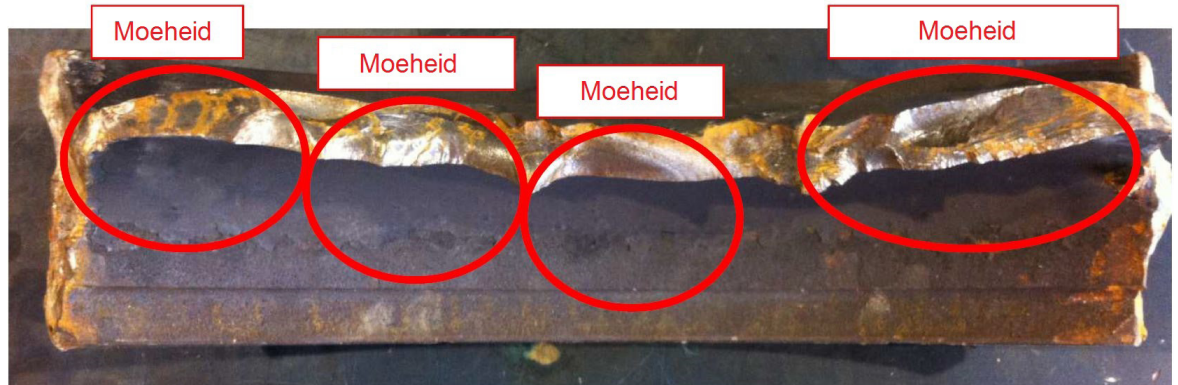
Wielstuk 4 verschilt van de andere drie wielstukken, aangezien het breukvlak in de wielschijf bijna volledig kenmerkend is voor een verspreiding door moeheid.

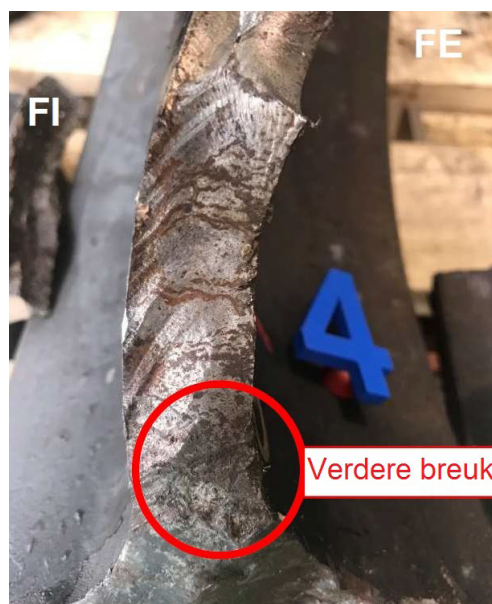
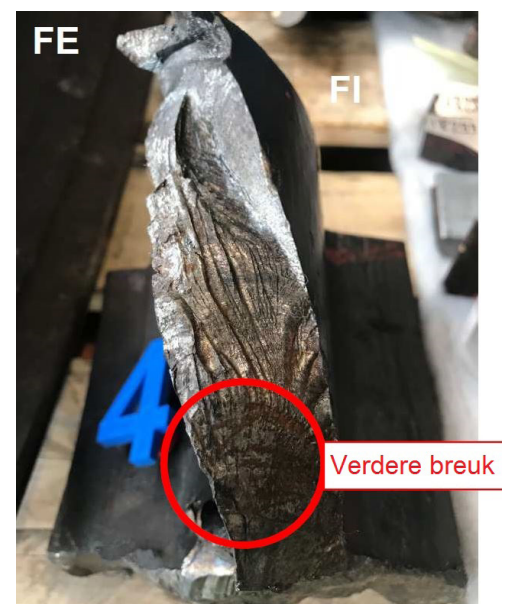
Tussen deze twee zones vinden we ook twee gedeeltes met scheurvorming door moeheid, waar de verdere breuken zich steeds achtereenvolgens verspreiden naar de buitenkant van de wielschijf. De richting van deze lijnen bevestigt dat deze breuk zich verspreidt onder dwarsbelasting, als gevolg van het rijden in bochten.

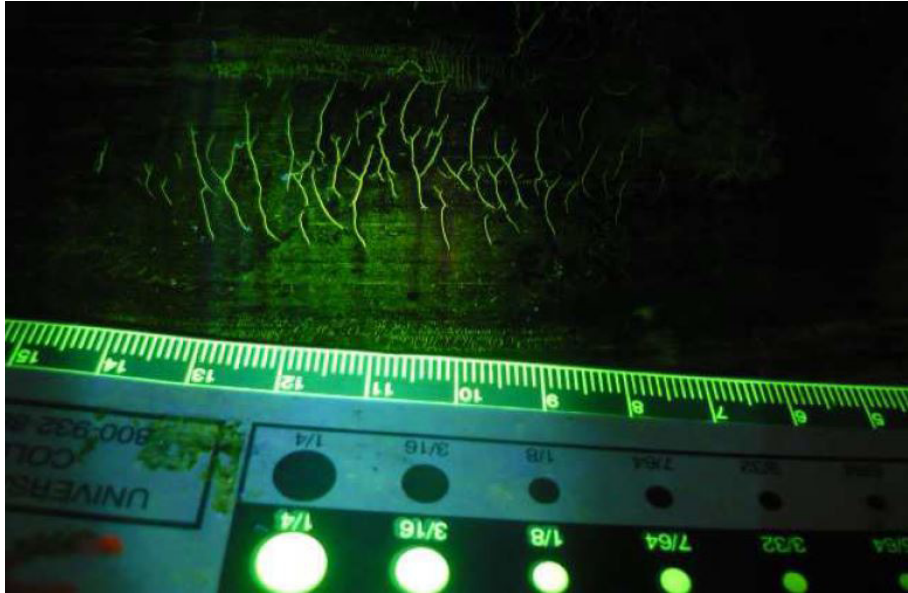
Het loopvlak van de 4 wielstukken levert tal van aanwijzingen op. Deze aanwijzingen zijn overwegend axiaal.

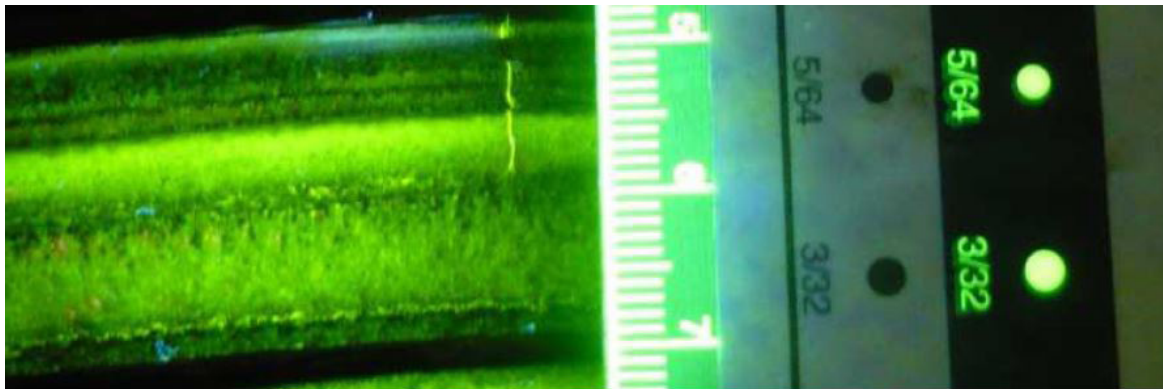
In wielstukken 1, 3 en 4 lopen sommige aanwijzingen tot aan de buitenste zijkant van de velg.

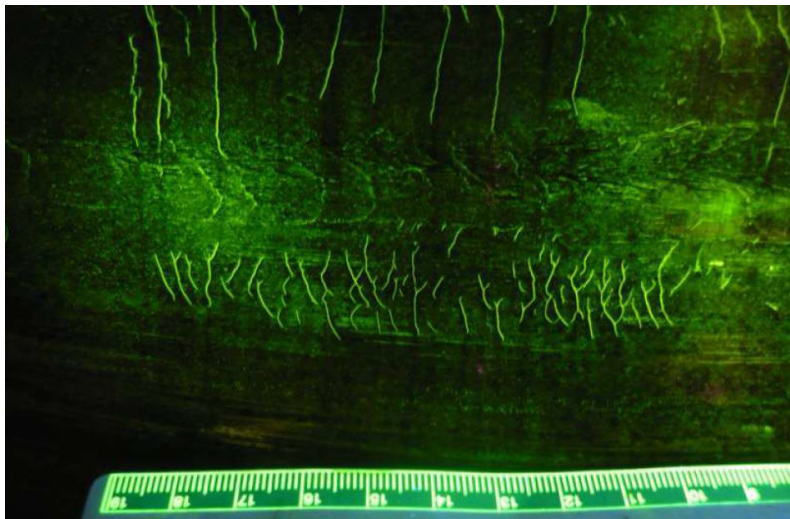
Wielstuk 3 vertoont bovendien netscheurvorming in de richting van de flens.

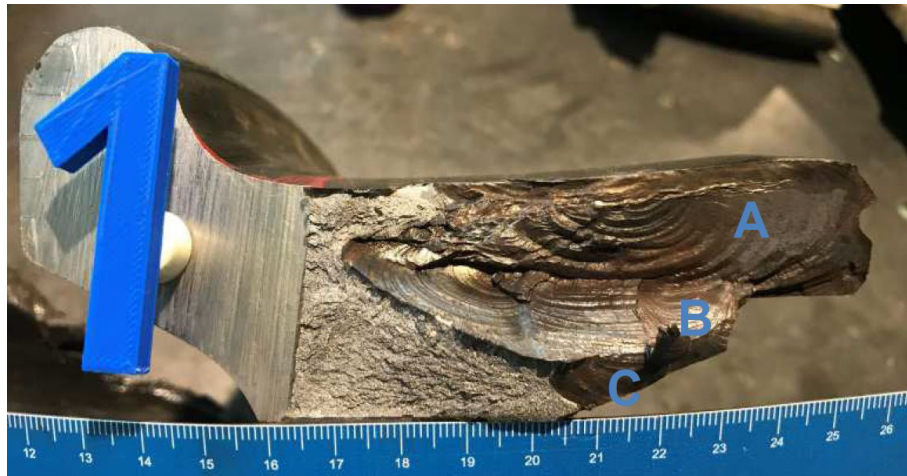
Tot slot worden verdere breuken vastgesteld in de radiale richting langs het verspreidingsfront van de vorige breuk, die overeenkomen met zone C. Deze laatste breuk loopt verder door in de wielschijf.

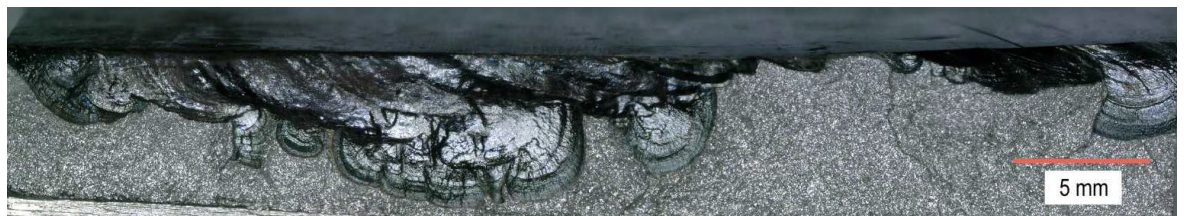
Ook wordt besloten om een van de axiale aanwijzingen te openen die in het midden van het loopvlak werden gevonden. Deze breuk meet 40 mm en bevindt zich in stuk 2 (Zone C).

Na het openen werd een eerste breuk gevonden, met een diepte van 3 à 4 mm, die overeenkomt met de oorspronkelijke barsten. Een dergelijk gebrek wordt veroorzaakt door een abnormale opwarming als gevolg van te hard remmen. Vanuit deze breuk vertrekken er verscheidene andere breuken als gevolg van moeheid, onder de belasting van het contact tussen het wiel en de rail en de thermische cycli als gevolg van het remmen.

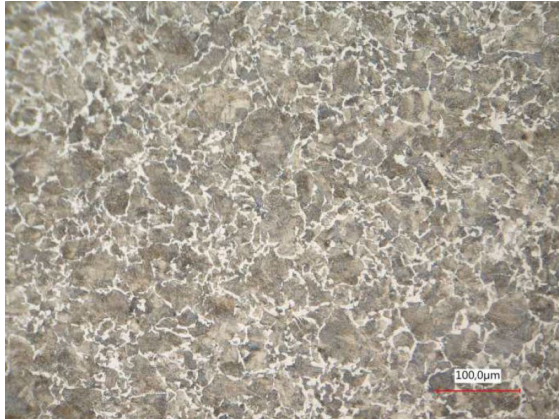
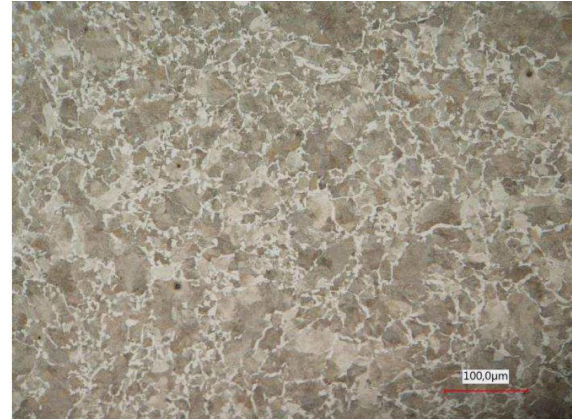
In de kern (15 mm onder het loopvlak) is de microstructuur ferritisch-perlitisch, kenmerkend voor uit ER7-staal gesmede wielen.

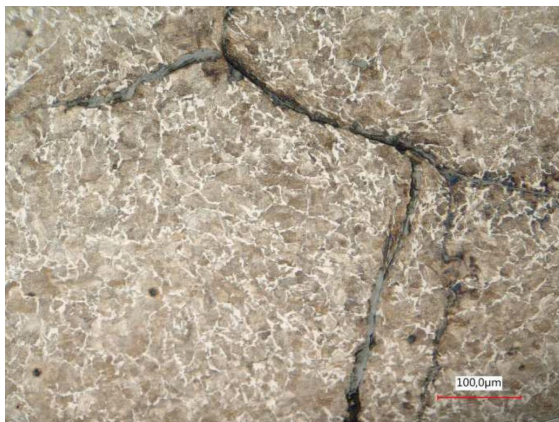
Dieper zien we vertakkingen die nagenoeg evenwijdig lopen met het oppervlak van het loopvlak.

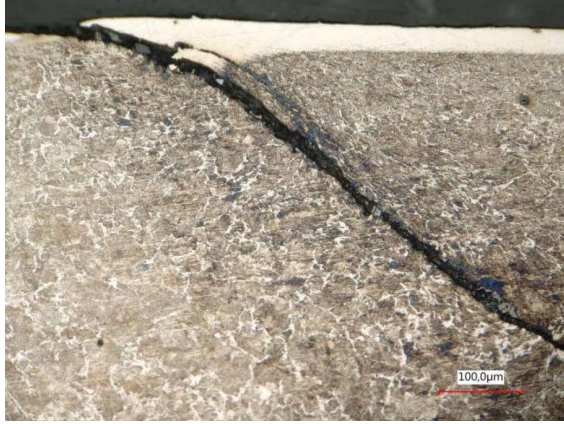
Andere scheuren hebben eerder een hoek van  $45^\circ$ .

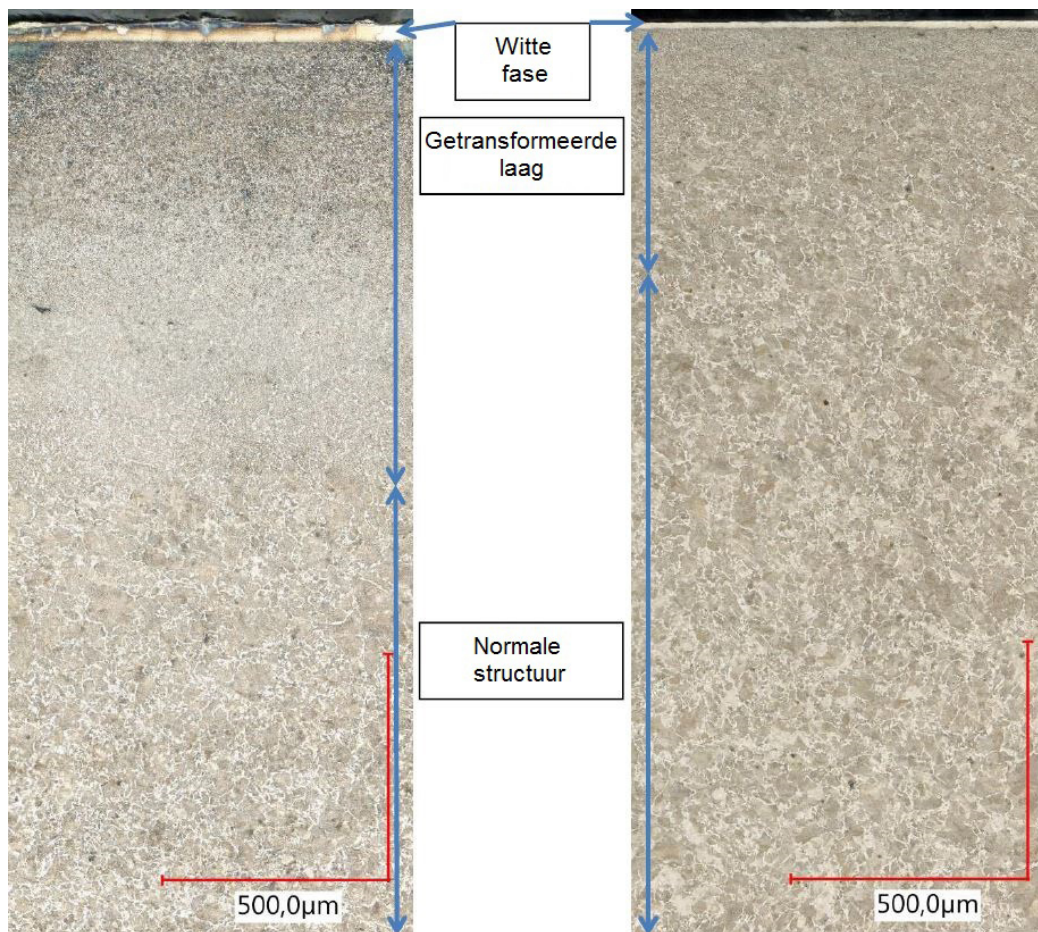
- op 70 mm van de binnenkant (theoretische loopcirkel) (2D2 – hieronder links) een witte fase aan het oppervlak, met een dikte van  $100\ \mu\text{m}$ , gevolgd door een getransformeerde laag van 1 mm;
- op 85 mm van de binnenkant (2D3 – hieronder rechts) een duidelijke, dunnere witte laag van  $50\ \mu\text{m}$ , gevolgd door een getransformeerde laag die ook fijner en minder uitgesproken is.

De zogenaamde getransformeerde lagen komen overeen met een zone van metallurgische transformatie, fijne korrels en globulisatie van het perliet.

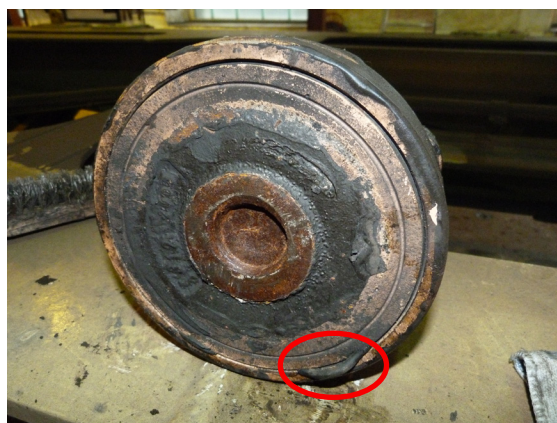
Lastweegventiel dat schade vertoont als gevolg van het ongeval (afdichting tevoorschijn gekomen).

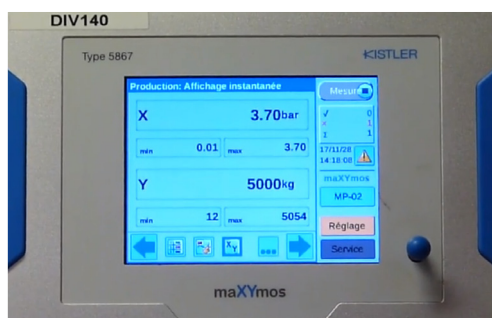
Scherf van de testbank met het lastweegventiel: aangezien het om een ventiel van type 3 gaat, moet er 4 bar "uitkomen" als ze belast wordt met 5 ton. Op de meetbank wordt 3,7 bar gemeten (beschadigd ventiel).
