Verslag van het Veiligheidsonderzoek

Botsing tussen een reizigerstrein en de staart van een goederentrein te Hermalle-sous-Huy op 5 juni 2016

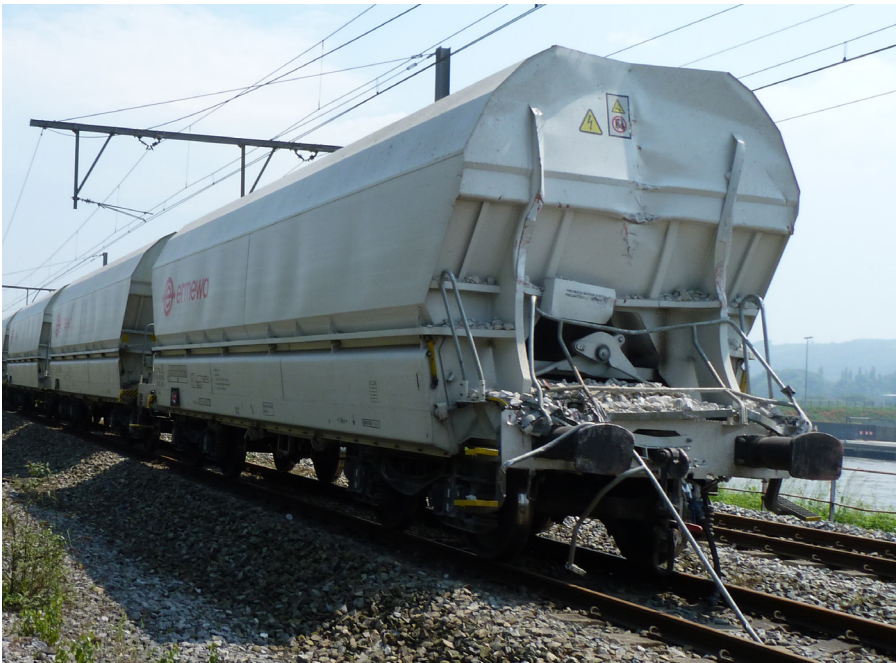
Afbeelding: staart van trein E48535 (voorlaatste wagon, beschadigd bij de botsing).

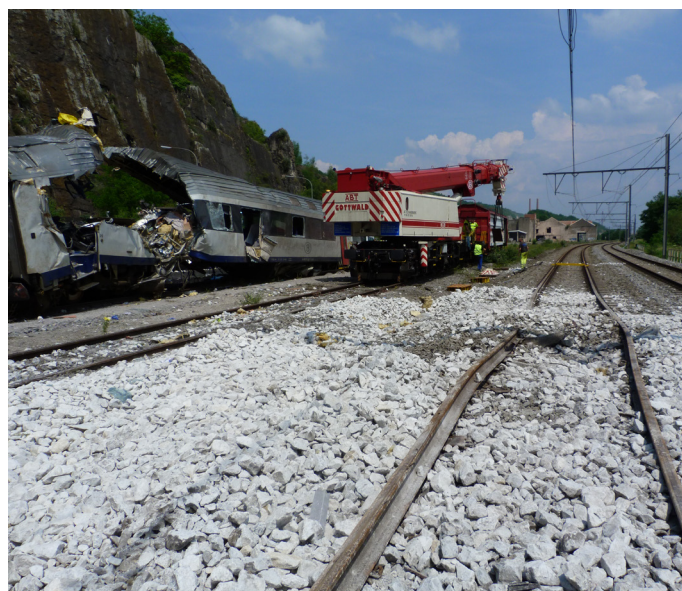
De bovenleiding en de sporen raakten door het ongeval beschadigd.

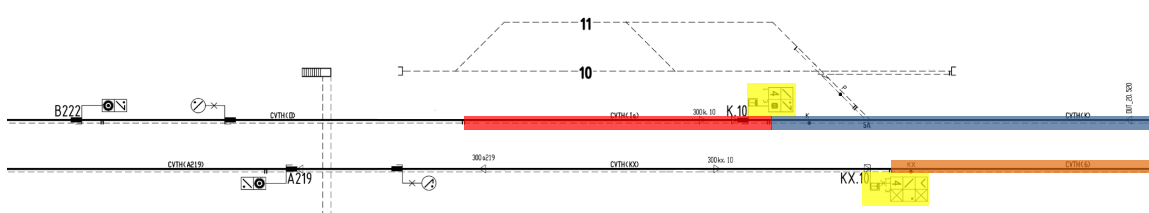
- spoorstroomkring (SSK) 1a
- SSK 6
- SSK K
- De LEU van sein K.10
- De LEU van sein KX.10

Afbeelding: plan 1002 (vereenvoudigd) met identificatie van de getroffen elementen.

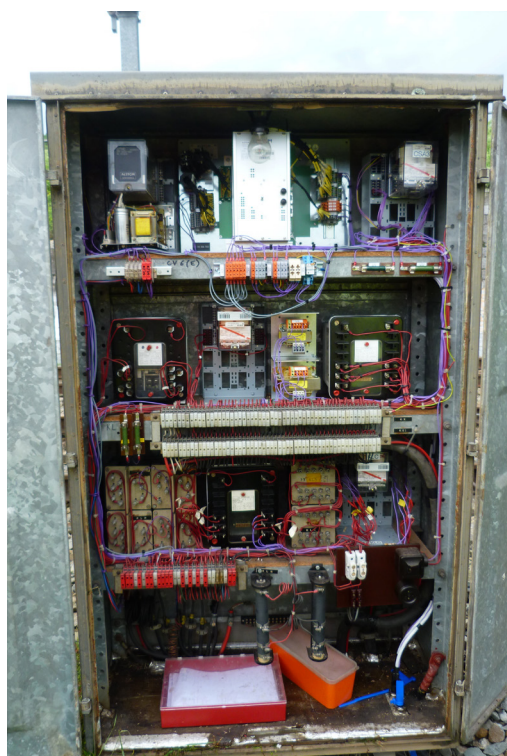
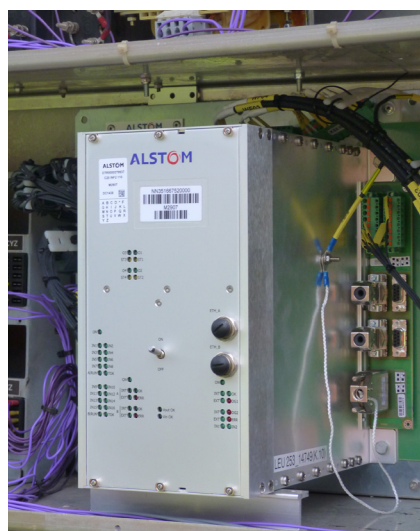
De verbinding tussen het sein en het omschakelbare Eurobaken TBL1+ dat eraan gekoppeld is, wordt gemaakt via een elektronisch apparaat, de Lineside Electronic Unit (LEU). De LEU doet de informatie die wordt uitgezonden door het Eurobaken variëren naargelang het seinbeeld van het sein.

De "TBL-alarmen" die worden vermeld in de logboeken van het blok zijn te wijten aan de defecte LEU ter hoogte van sein K.10 en KX.10. Als gevolg daarvan zendt het omschakelbare Eurobaken (= baken TBL1+) geen informatie meer uit betreffende het seinbeeld van het sein.

Volgens de procedures van Infrabel moet in geval van een defect van de LEU-module zelf de defecte module verwijderd worden, naar het labo van Infrabel gestuurd worden en vervangen worden door een andere module, en dit gebeurde tijdens de dagen die volgden op het ongeval.

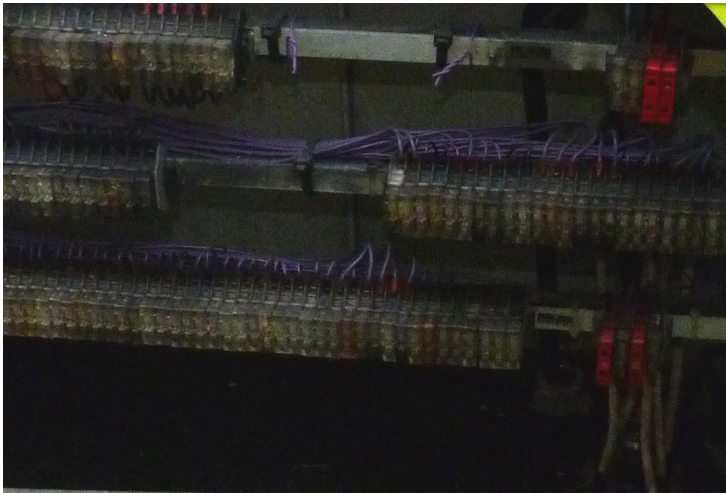
Vervolgens worden de storingen op spoor B onderzocht: de vervanging van de verbrande zekeringen in de kast van het sein K.10 maakt het mogelijk om de storing van de SSK(K) iets voor 22u00 op te heffen.

Afbeelding: aansluitblok in de kast van het sein met de vervangen zekeringen (rode zekeringen rechts bovenaan op de foto).

Door de zekeringen die een overbelasting ondergingen te vervangen, kan de SSK opnieuw normaal functioneren. De technici nemen contact op met het seinhuis in Flémalle (blok 7) rond 20u50: na controle is spoor A van lijn 125 berijdbaar zonder beperking, noch overschrijdingsbevel S422.

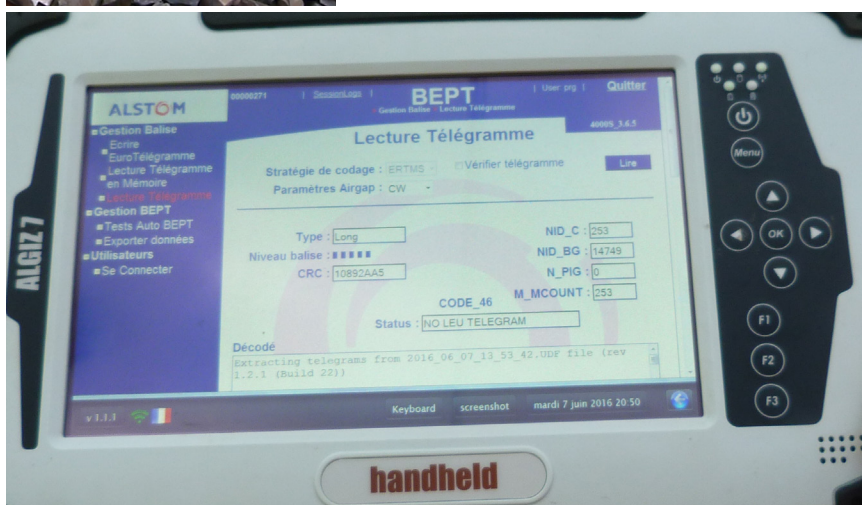
Aan de hand van testmateriaal (een kastje geplaatst op het bakken maakt het mogelijk om de doorrit van een trein te simuleren, en met een tablet de door het bakken uitgezonden informatie uit te lezen) werd vastgesteld dat het TBL1+bakken (zowel dat van sein K.10 als dat van sein KX.10) inderdaad geen signaal uitzond (zie status op de onderstaande afbeelding: "NO LEU TELEGRAM").

Testapparatuur op een bakken TBL1+.

Afbeelding: apparatuur (tablet) waarmee het telegram, dat wordt verstuurd door een Eurobakken, kan worden gelezen.
