Verlag - Veiligheidsonderzoek

Ontsnapping van een NMBS trein tussen Landen en Tienen op 18 februari 2016

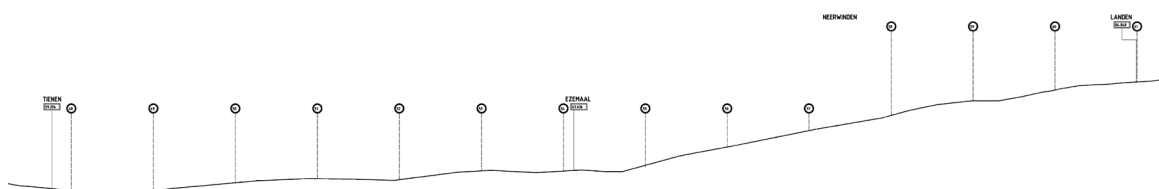
Tussen het station van Landen (hoogte: 84,848m) en het station van Tienen (hoogte: 59,204m), is het lijnprofiel als volgt:

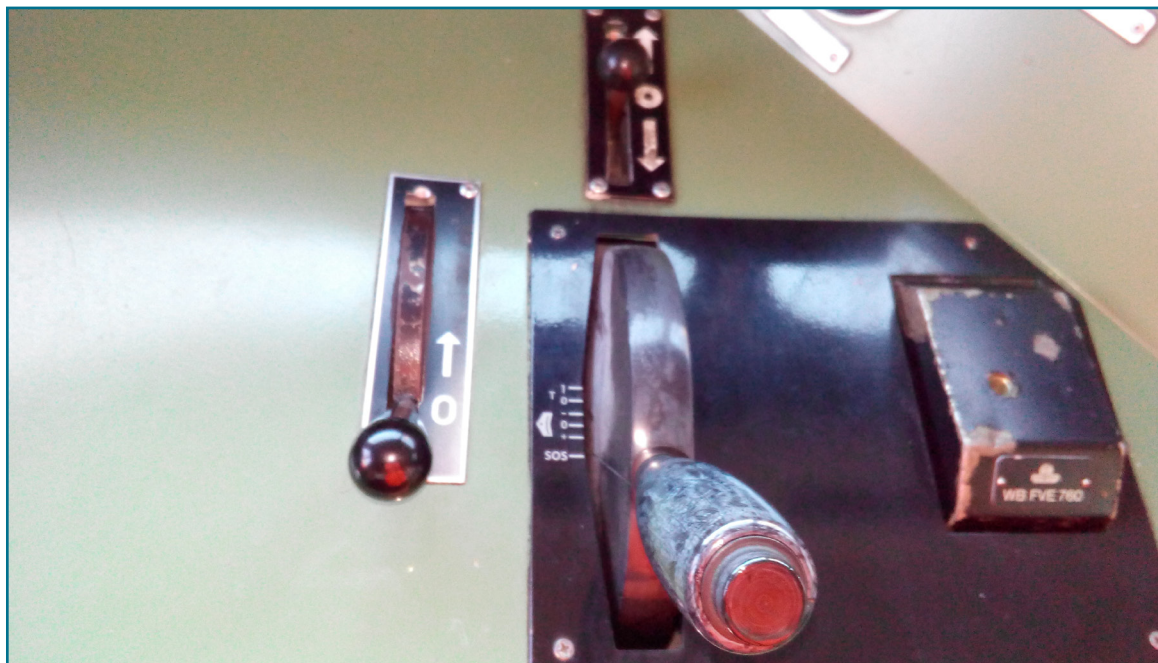
Afbeelding van de hendel in de stand "noodremming"

De HLT, de regelgeving van de NMBS voor haar treinbestuurders, bepaalt de maatregelen die een treinbestuurder moet nemen wanneer hij de stuurpost voor maximaal 30 minuten moet verlaten:

"De bestuurder houdt de trein onbeweeglijk :

- *met de remkraan in stabiele noodremtoestand, of,*
- *met de functie FIL¹ op krachtvoertuigen uitgerust met een operationeel bewakingsorgaan van de remcentrale. De drukkaling in de LAR moet steeds op de manometers van de LAR gecontroleerd worden."*

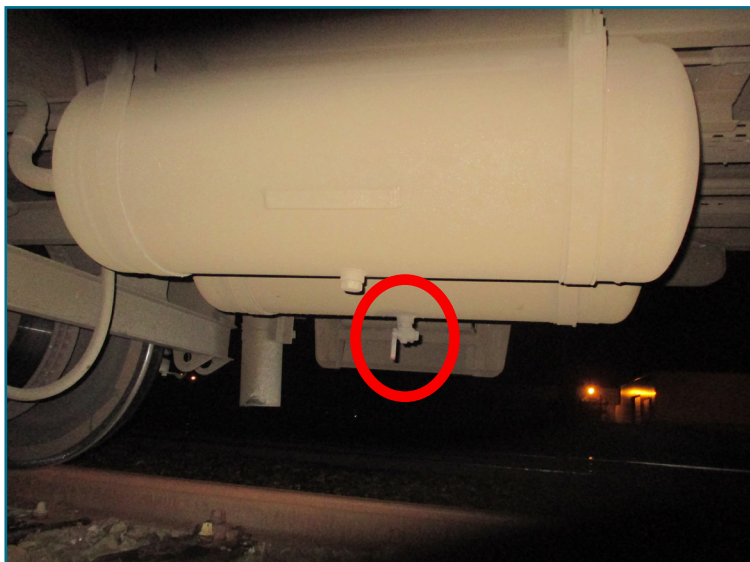
Afbeelding van de kraan (bron : NMBS)

Tijdens zijn inspectie treft de treinbestuurder de ontluichtingsklep ter hoogte van een reservoir van de LAR open aan.

Deze kraan laat toe om het pneumatisch systeem te reinigen, met name het vocht verwijderen uit de lucht om de werking van het remsysteem te optimaliseren. Oorspronkelijk was het systeem voorzien van een ontluichtingsstop. Deze stop werd vervangen door een kraan of hendel, waarschijnlijk met de bedoeling om het reinigen van de leiding te vereenvoudigen, tijdens het onderhoud in het atelier. Deze wijziging is niet recent maar er werden geen gelijkaardige incidenten gerapporteerd aan het OO.

Volgens de verzamelde informatie lijkt het niet mogelijk om te vertrekken met een volledig geopende kraan: de remmen zouden niet werken en dit zou vastgesteld zijn bij het testen van de remmen. Er werd na het incident geen schade vastgesteld aan de kraan tijdens de inspecties van het rollend materiaal. Het is niet met zekerheid vast te stellen wat de opening van de kraan veroorzaakt heeft tijdens het traject.

Volgens onze hypothese was de klep niet helemaal afgesloten bij het vertrek zodat er een licht drukverlies was. Door de trillingen op het spoor werd de klep verder geopend totdat de luchtdruk in de leiding niet meer voldoende was. Deze aanpassing wijzigt een veiligheidselement van het rollend materiaal, met name het remsysteem.

Wij zijn van mening dat er niet voldoende werd gereflecteerd over deze aanpassing. Zodoende heeft men het risico op ontijdige opening van de hendel niet gedetecteerd en dus ook niet van een accidentele onderbreking van de remleiding en stoppen van de trein.

Anderzijds wordt er een bijzonder werkdocument (TS A16M06) opgesteld waarin men specificeert om de bedieningshendel van de verschillende luchtdrukkransen weg te halen.

De hendel van de luchtdrukklep, die oorspronkelijk niet voorzien was, werd aangebracht in het atelier. Alhoewel dit vermoedelijk gebeurd is met de beste bedoelingen heeft deze wijziging het risico verhoogd op een accidentele opening van de kraan van de luchtdrukklep.

De NMBS zou haar procedures moeten evalueren om er voor te zorgen dat vooraleer een wijziging door te voeren deze wijzigingen, die op het eerste gezicht onbeduidend lijken maar mogelijk invloed hebben op de veiligheidssystemen (remsysteem...), te onderwerpen aan een analyse van de gegenereerde risico's.
