# Veiligheidsonderzoeksverslag

## Ontsporing van een reizigerstrein

### Leuven - 18 februari 2017

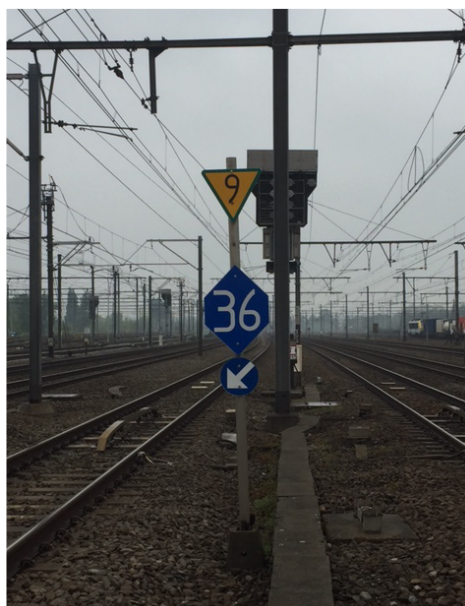
Foto 2.3: einde-zonebord “9” met merkbord L.36.

Afwaarts van de laatste wissel, wissel 05AK, staat een blauw merkbord met wit opschrift “36”. Dit bord geeft het nummer van de lijn die de beweging is opgereden OF waar ze naar toe geleid wordt<sup>11</sup>. Dit merkbord staat 485 m afwaarts van vertreksein H-K.9. Een pijl wijst naar het spoor waarop het merkbord betrekking heeft. Dit is nodig omdat de opstelling zowel links als (uitzonderlijk) rechts van het spoor<sup>12</sup> mogelijk is of omdat ze tot verwarring kan leiden.

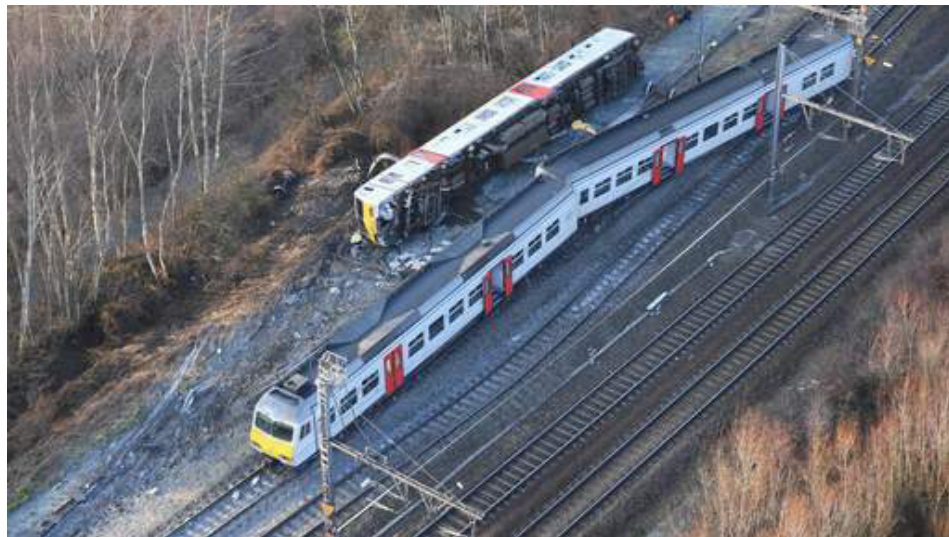
Foto 2.5: plaats van het ongeval.

Er is belangrijke schade aan de sporen, de bovenleiding en wissels en de herstellingswerken nemen een volle week in beslag.

Het gekantelde rijtuig ligt op de rand van de berm. Een omgebogen bovenleidingpaal voorkomt dat het rijtuig van de berm glijdt.

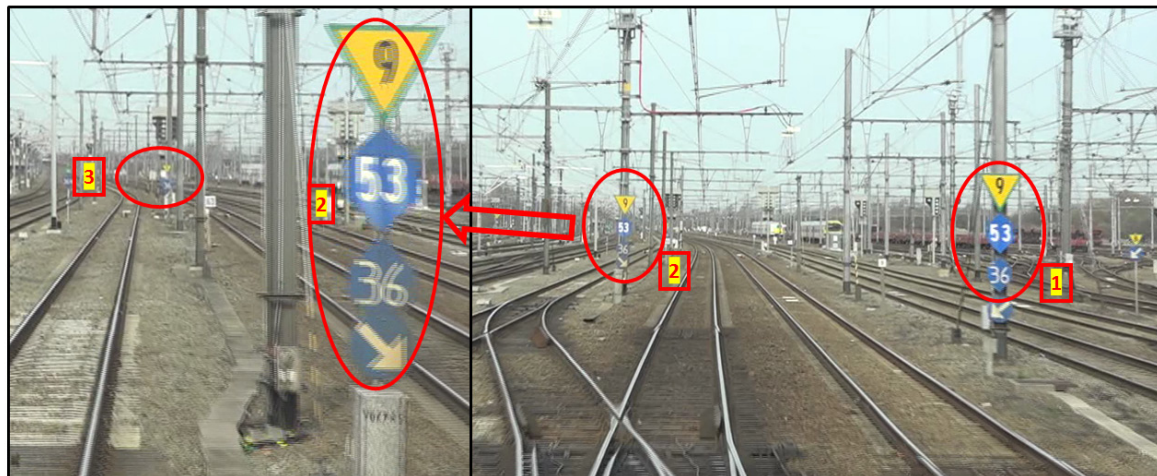
Rekening houdend met de definitie “Merkbord van een lijn” van de spoorwegonderneming zou de trein in Leuven op een gegeven ogenblik zowel op L.53 als op L.36 rijden (spoor A en B, afwaarts van de eerste wissels) om vervolgens (afwaarts van de volgende wissels) ook nog eens uit te wijken naar (een derde spoor van) L.36. Er zijn met andere woorden 3 lijnmerkborden (op onderstaande foto gemerkt 1 2 3) die informatie geven over een lijnnummer zonder dat er informatie beschikbaar is over het spoor (spoor A of B) of het regime waarin gereden wordt (VNS of CVT).

De definitie van lijnmerkbord in het HLT van de spoorwegonderneming wijkt af van de definitie in de VVESI van de infrastructuurbeheerder.

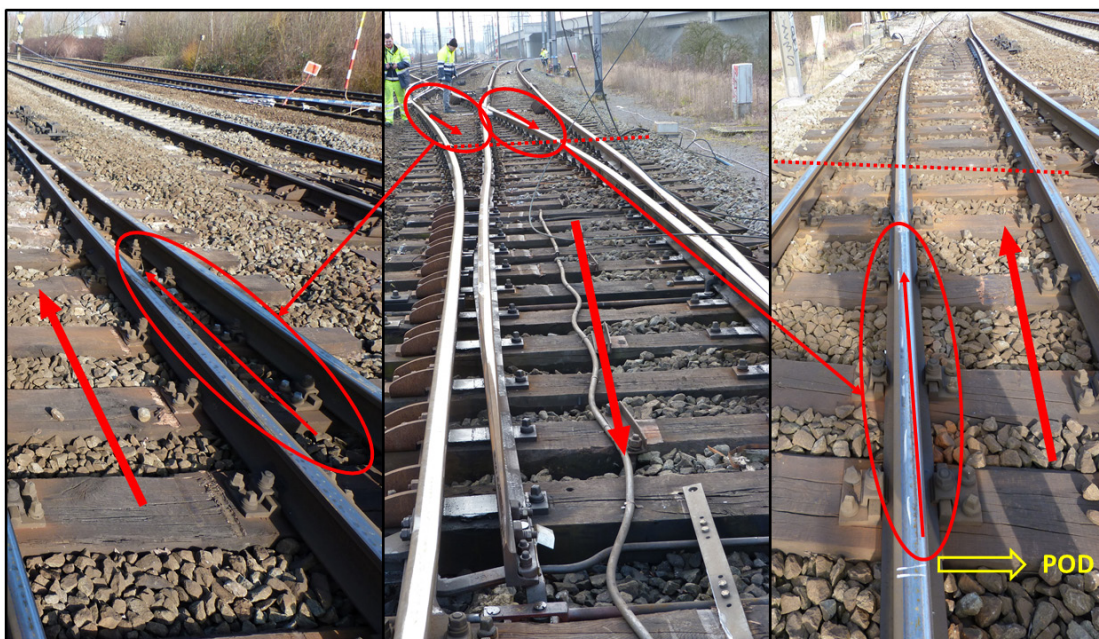
Foto 1: POD en ontsporen eerste draaistel.

Enkele meters afwaarts van de plaats waar de linker wielen van het eerste wielstel op de kop van de spoorstaaf geduwd worden, vallen de rechter wielen van het eerste draaistel in het spoor en verschijnen er aan de rechterzijde van de rechter wisseltong inslagen op de bevestigingen (zie foto 1 links).

Nadat het wiel ongeveer 2 m op de kop van de spoorstaaf (de hiel van de wissel) gereden heeft (foto 1 rechts), valt het wiel naar links in het spoor en rijdt het wiel tussen de linker hiel - en vervolgens de linker tong van de wissel - en het aanslagspoor. Het wiel beschadigt de bevestigingen. Aan de rechterzijde worden indrukken zichtbaar tussen het spoor en de rechter tong (foto 2 rechts, rode lijn).

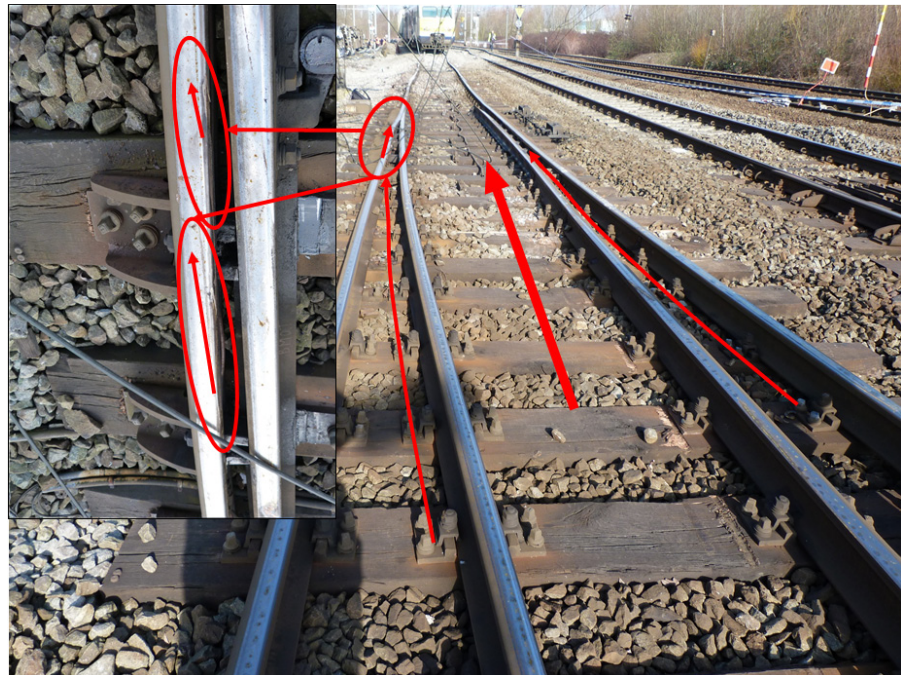
Foto 2: het eerste draaistel dwarst het aanslagspoor.

Omdat de afstand tussen de wisseltong en het aanslagspoor versmalt, wordt het linker wiel aan het einde van de tweede wissel omhoog geduwd, óp het aanslagspoor. Het tweede linker wiel van het eerste wielstel volgt de beweging van het eerste wiel (zoom foto 2).

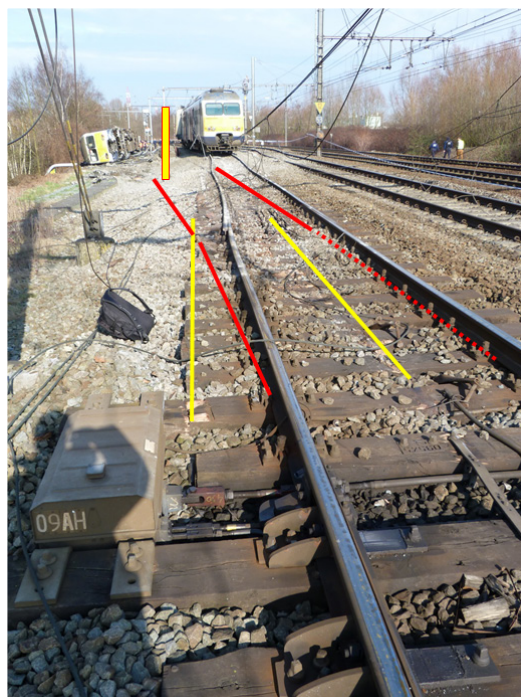
Aan het einde van de wisselsteller van wissel 09AH valt het eerste wielstel links naast het spoor. Het eerste wielstel verwijdt zich geleidelijk van het spoor (foto 3, rode lijnen).

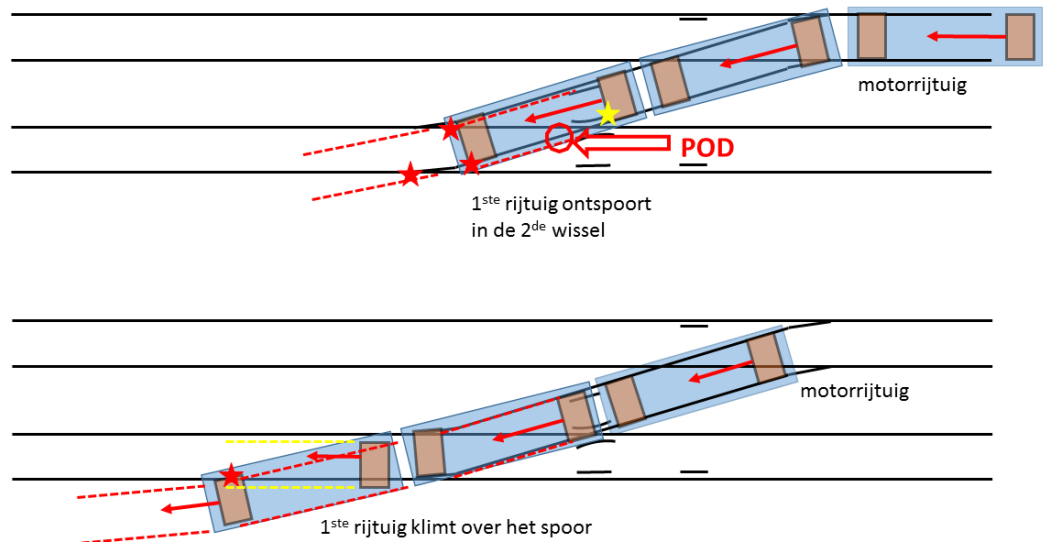
fase 1: schematische voorstelling ontsporing

Wanneer het eerste wielstel volledig uit het spoor ontspoord, ontspoord ook het achterste wielstel van het eerste rijtuig. Deze ontsporing vindt plaats op het puntstuk van de tweede wissel (zie gele ster op schematische voorstelling fase 1 hierna).

Dit tweede wielstel ontspoord eveneens richting buitenkant van de bocht die gevormd wordt door de wissel. Het tweede wielstel rijdt met de linker wielen over de linker tong van de wissel en over het aanslagspoor (foto 3 de gele lijnen) en de rechterwielen van het tweede wielstel vallen in het spoor.

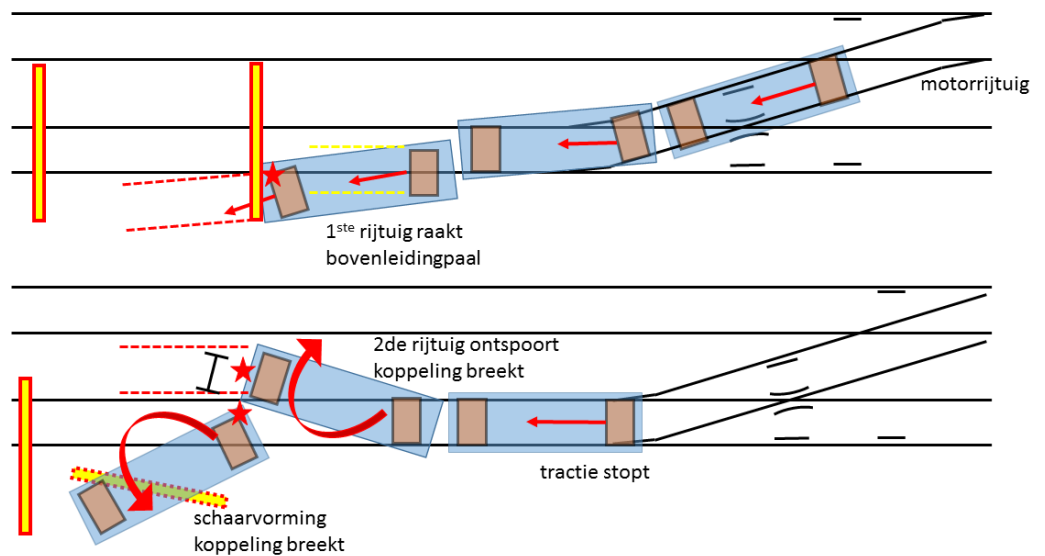
fase 2: schematische voorstelling begin van schaarvorming

Het tweede rijtuig houdt de achterzijde van het eerste rijtuig op de spoorbedding maar de voorzijde van het eerste rijtuig wordt verder in de berm geduwd tot het tegen een eerste bovenleidingpaal botst. De schok veroorzaakt schaarvormingen waardoor het tweede rijtuig uit de sporen richting middenspoor geduwd wordt. Hierdoor breekt de koppeling tussen het eerste en het tweede rijtuig.

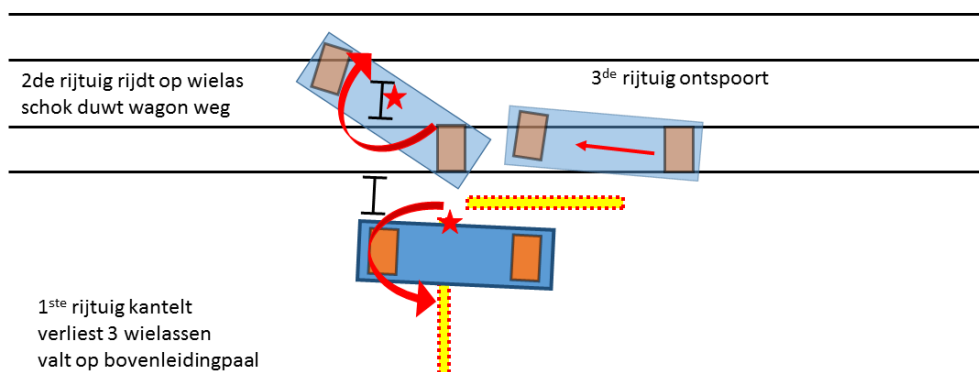
*fase 3: schematische voorstelling kantelen van het eerste rijtuig op een bovenleidingpaal*

Het eerste rijtuig draait verder weg met de neus tegen de rijrichting in, kantelt en valt op de rechter zijkant. Tijdens het kantelen raakt het rijtuig een tweede bovenleidingspaal.
