# Verslag van het Veiligheidsonderzoek

## Ontsporing van een leegrijdende NMBS-reizigerstrein

### Neufvilles - 8 juni 2018

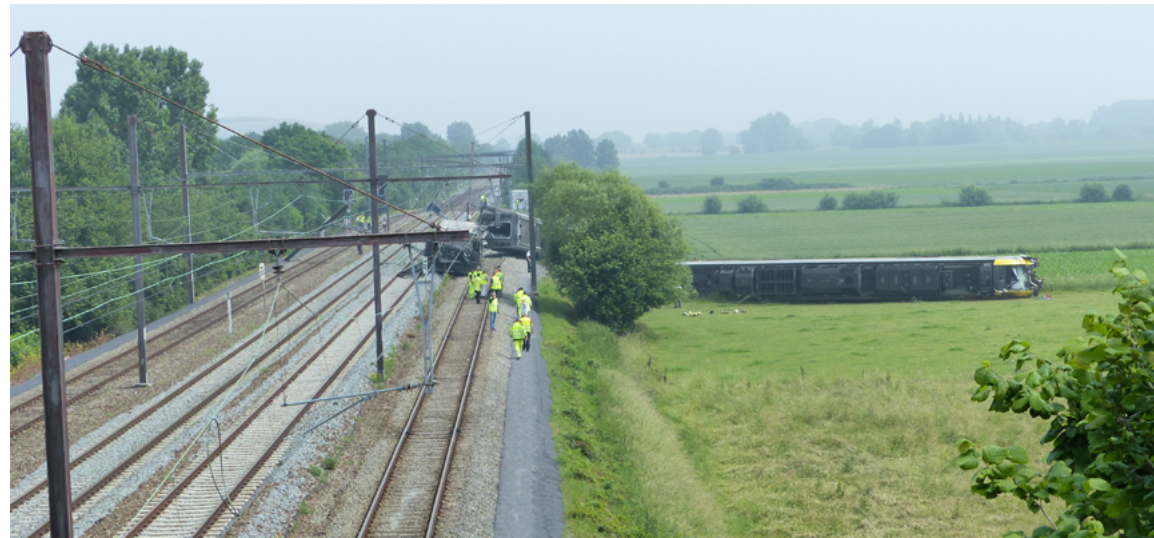
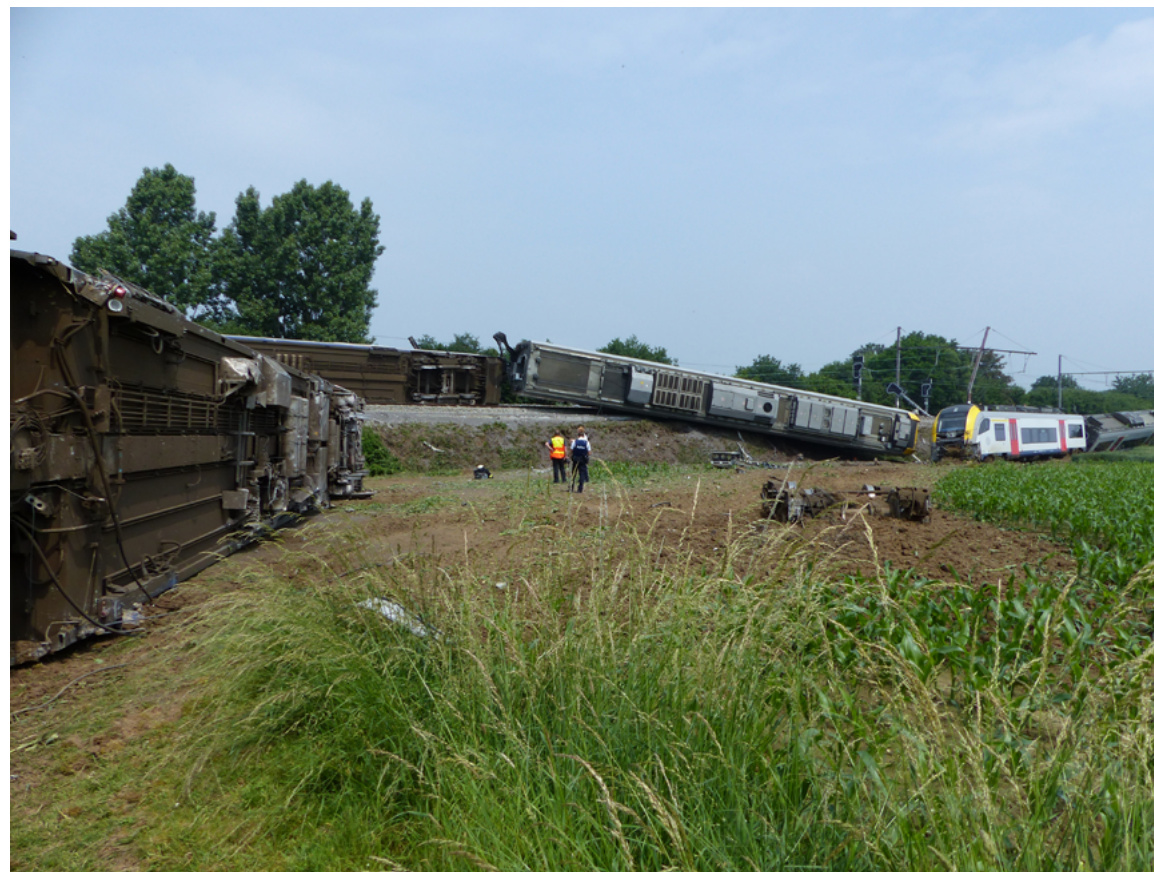
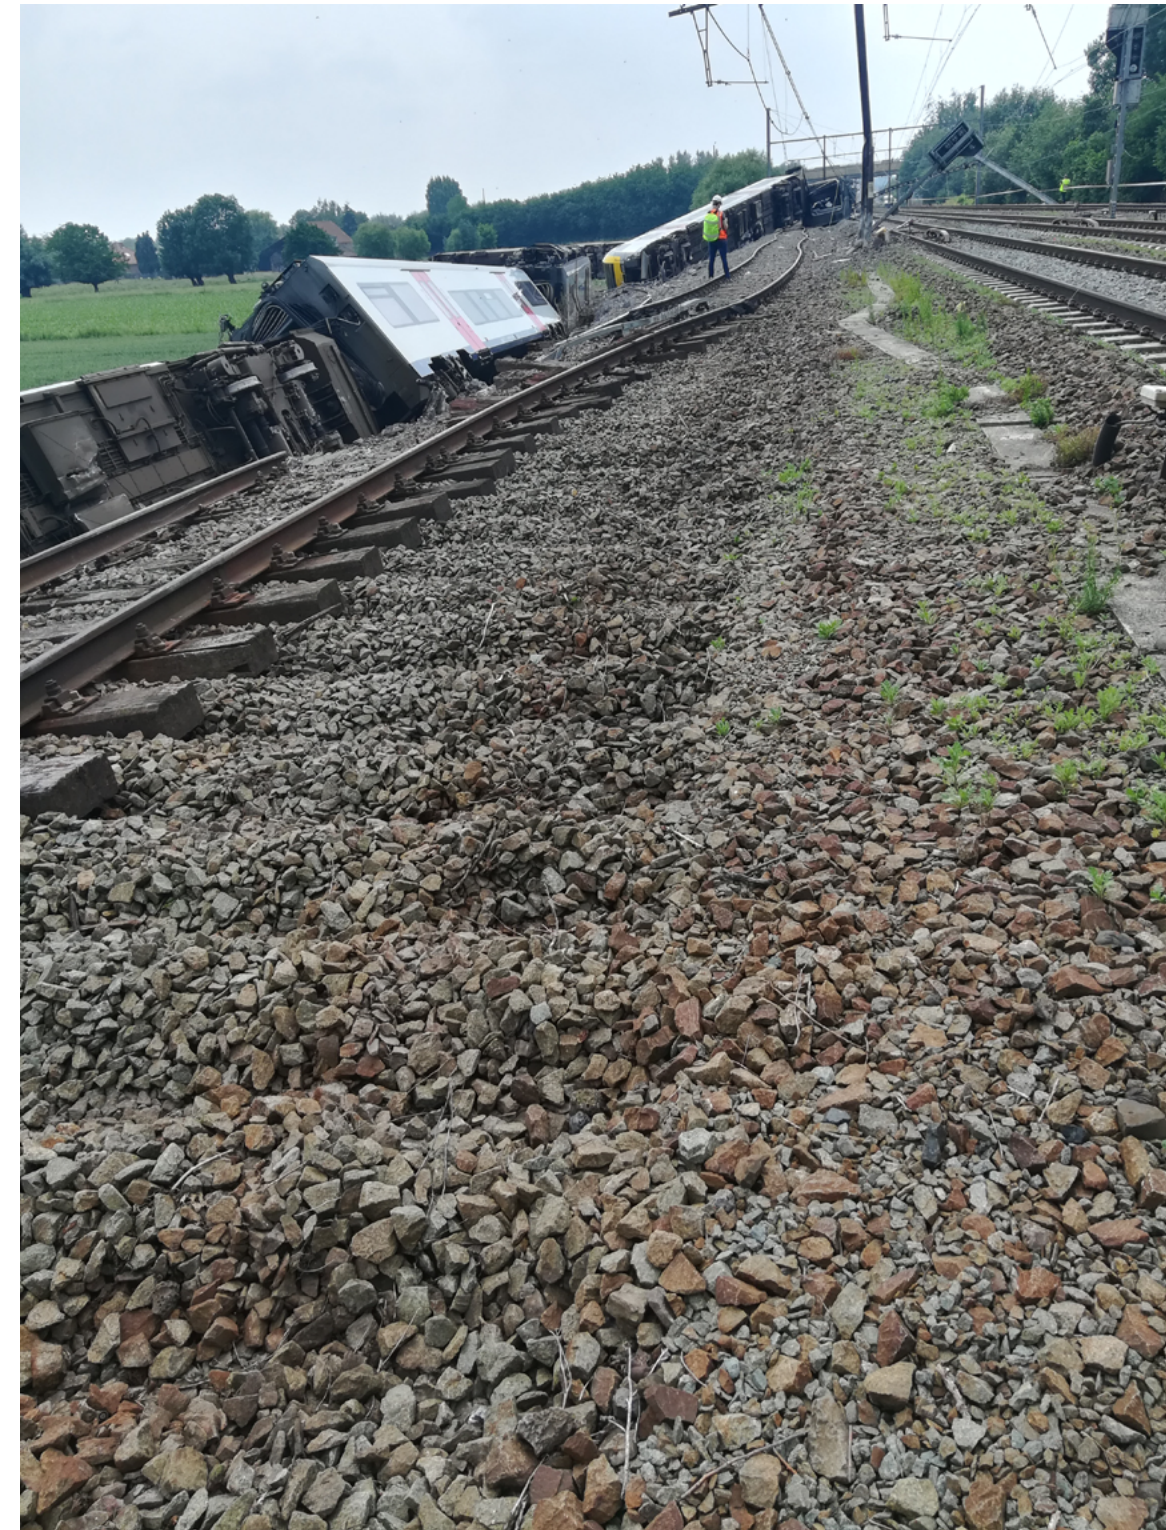
Het ontspoorde rollend materieel en de infrastructuur werden zwaar beschadigd.

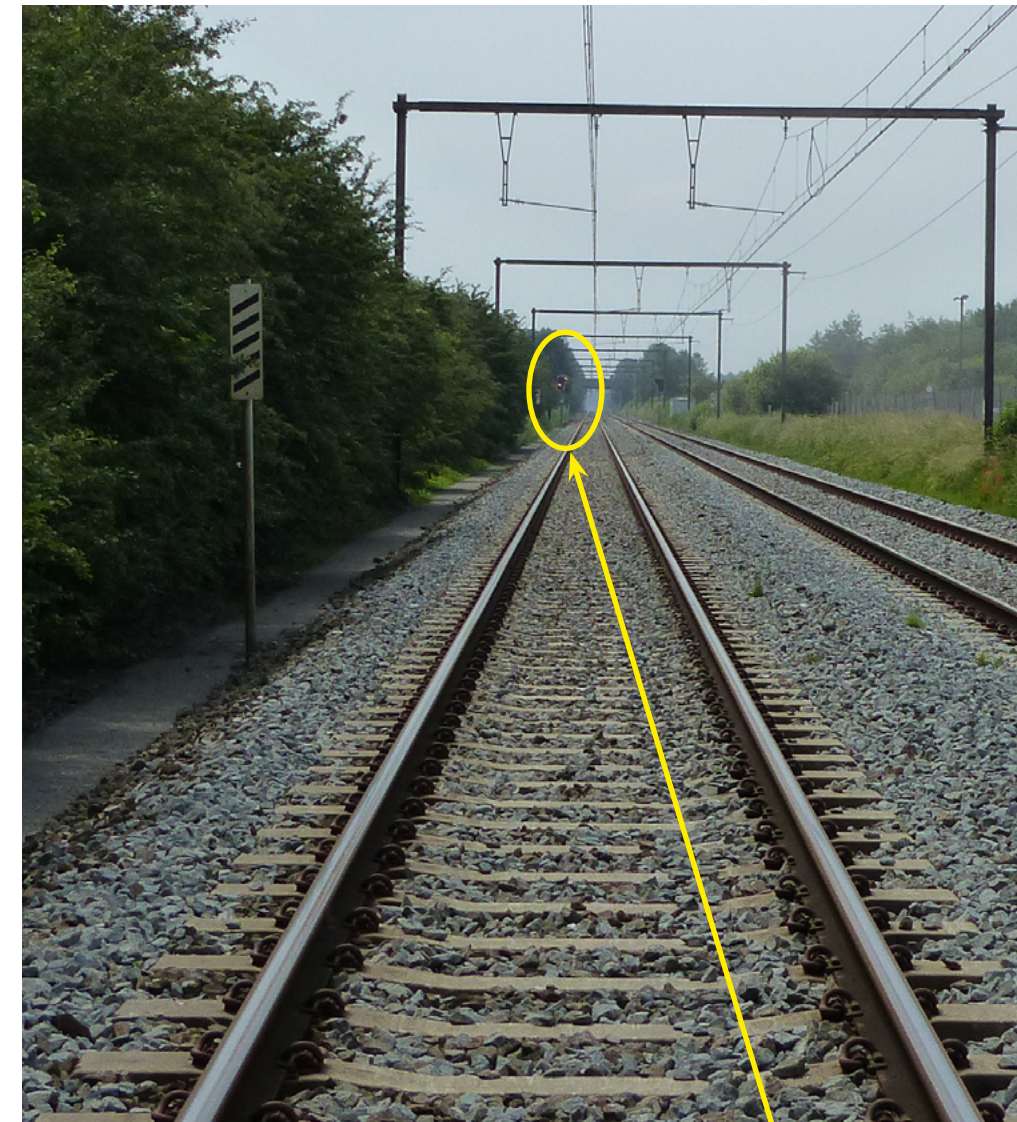
Sein A378 dat na het ongeval een dubbel geel seinbeeld toont. Op het ogenblik waarop de trein dit sein naderde, moest het sein, afhankelijk van de bedieningen van de seininrichting (cf. 3.4.1.2), een GrGH seinbeeld tonen. Opmerking: het resultaat van de foto strookt niet met de werkelijke weergave.

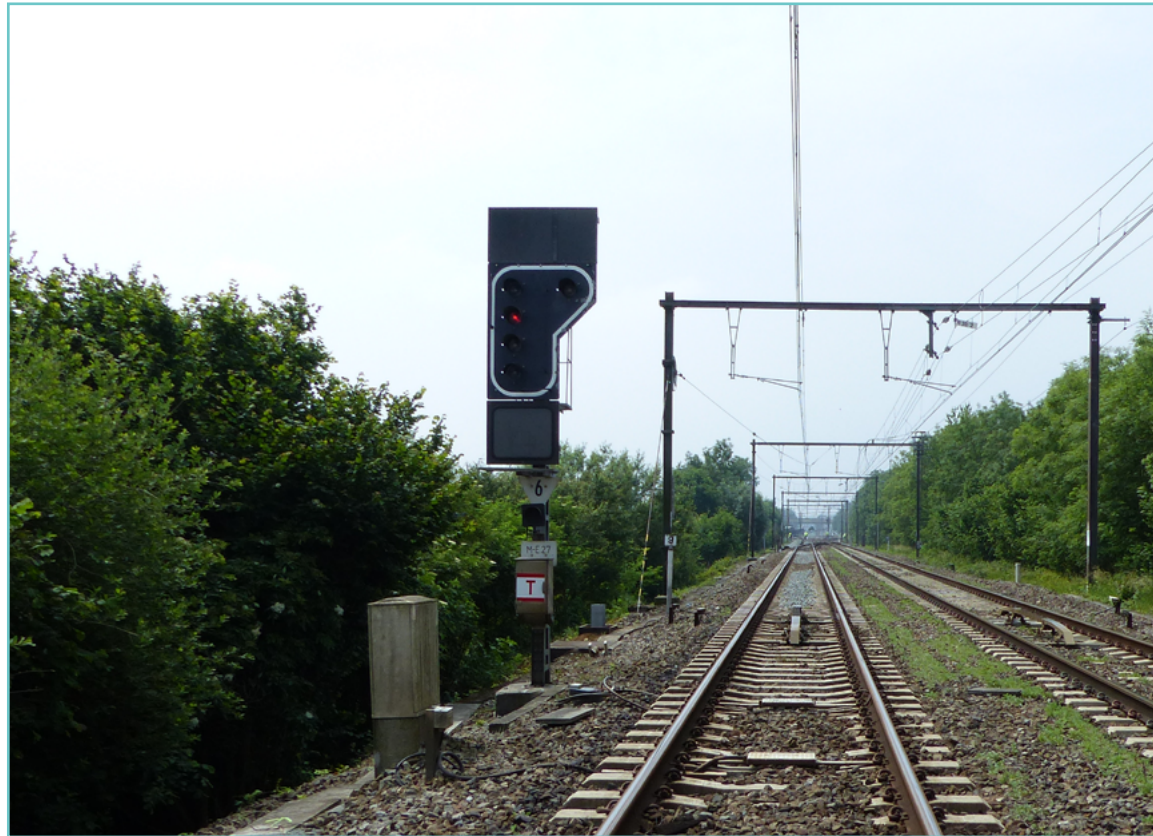
Sein M-E.27 dat na het ongeval een rood seinbeeld toont.

Op het ogenblik van de doorrit van de trein, naargelang van de bediening, moest het sein een Groen seinbeeld tonen met een oplichtend cijfer 4 op het bijkomend paneel.

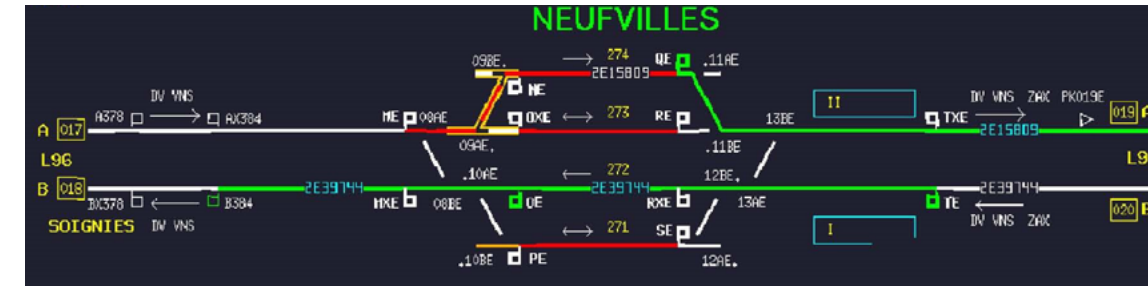
Ingevolge de schade veroorzaakt aan de infrastructuur door de doorrit van trein E15809, wordt er controleverlies op de wissels 09AE en 09BE vastgesteld en dit wordt weergegeven op het EBP-scherm.

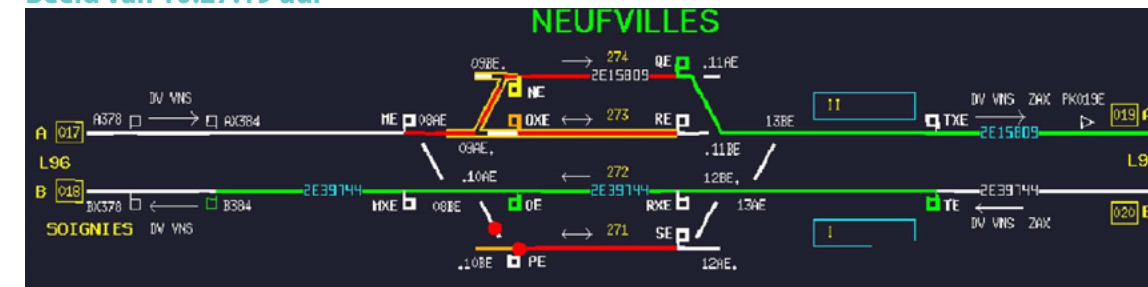
De ontsporing van trein E15809 heeft grote schade veroorzaakt aan de infrastructuur en aan de seininrichting, diverse verstoringen worden geregistreerd en weergegeven op het scherm. Doordat seininrichtingskabels zijn afgerukt, verschijnen er fouten en controleverliezen, zelfs ter hoogte van sporen en wissels die niet werden geïmpacteerd (sporen 271 en 273).

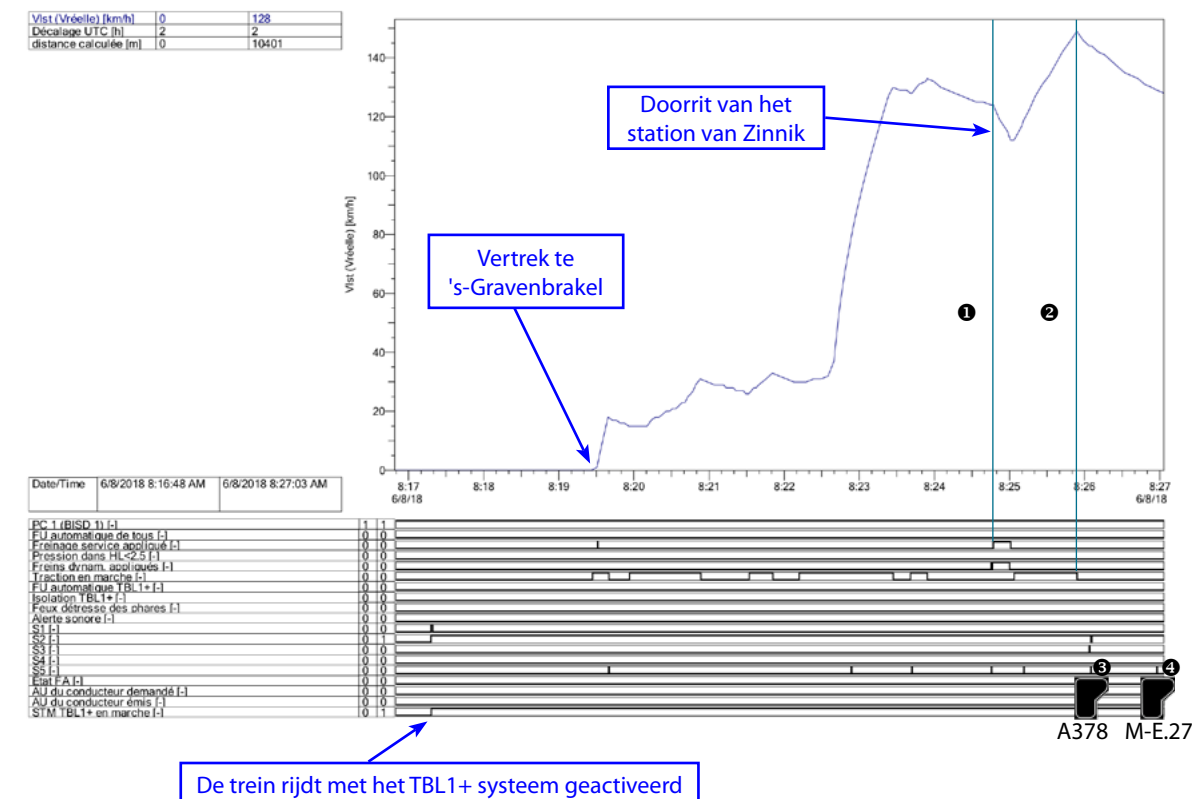
De onderstaande grafiek toont de analyse van de door trein E15809 afgelegde reisweg tussen het station van 's-Gravenbrakel en de plaats van het ongeval waarvan de gegevens in de JRJ van het motorstel werden opgeslagen.

NB: het vermelde uur is in GMT – men moet 2 uur bij de op de grafiek weergegeven uren bijtellen.

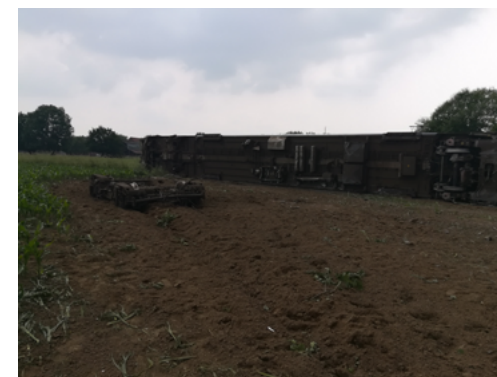
Bij het ongeval is het eerste draaistel van het eerste rijtuig van motorstel 08158 losgekomen van het rijtuig en heeft het een grote schok ondergaan. De metingen van de afstanden van de wielen van de eerste as van dit draaistel vallen lichtjes buiten de tolerantie, terwijl de metingen uitgevoerd op de tweede as een resultaat binnen de toleranties opleveren.

Rekening houdend met de tijdens het onderhoud van 20/05/2018 uitgevoerde metingen, is het OO van oordeel dat de op de eerste as vastgestelde afwijking ten opzichte van de normen, een gevolg van het ongeval is.

Afbeelding: eerste draaistel dat bij het ongeval is losgekomen.

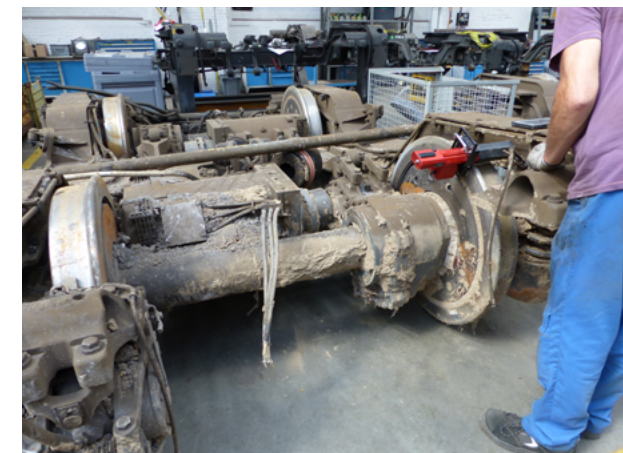
Afbeelding: metingen die in de werkplaats op dit draaistel werden uitgevoerd.

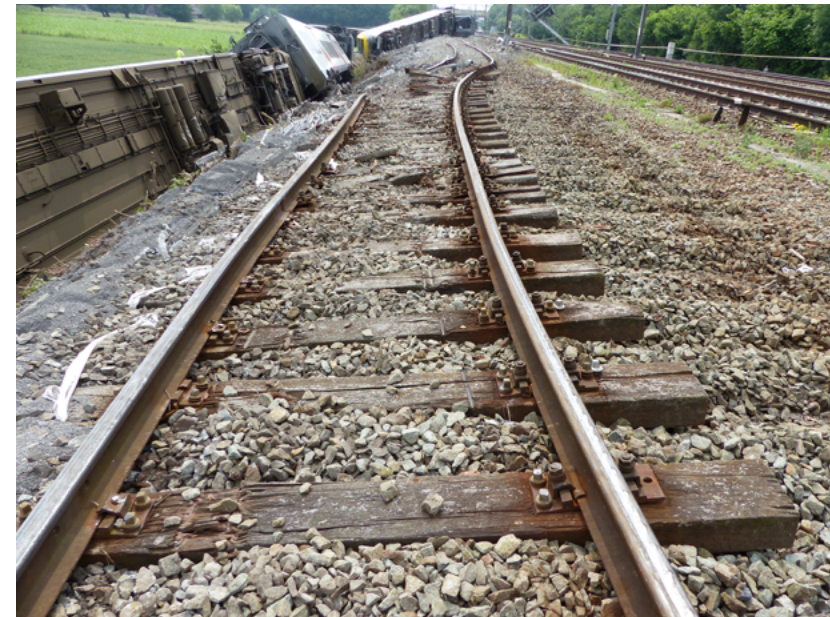
De schade veroorzaakt door de ontsporing is erg groot en het spoor onderging grote vervormingen en verschuivingen: het was niet mogelijk om er nog metingen op uit te voeren.

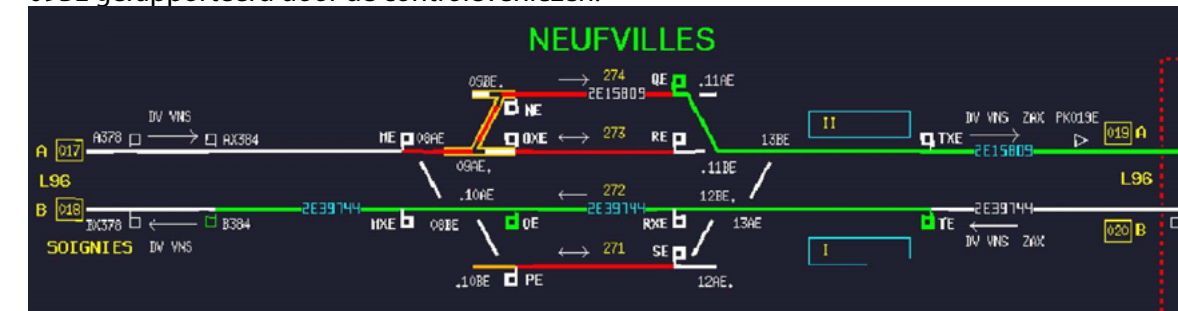
Op het EBP-scherm wordt de door de ontsporing veroorzaakte schade aan de wissels 09AE en 09BE gerapporteerd door de controleverliezen:

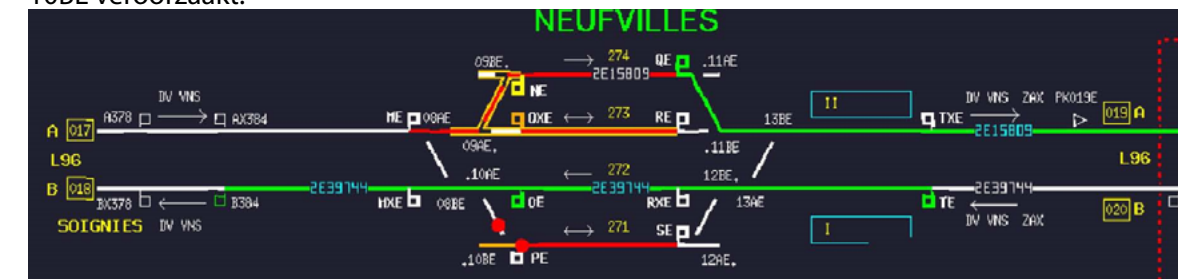
De schade veroorzaakt aan de seinen N-E.27 en Q-XE.27 worden vervolgens zichtbaar, net als de schade aan de bekabeling die het doorgeven van foute informatie voor spoor 271 en wissel 10BE veroorzaakt:

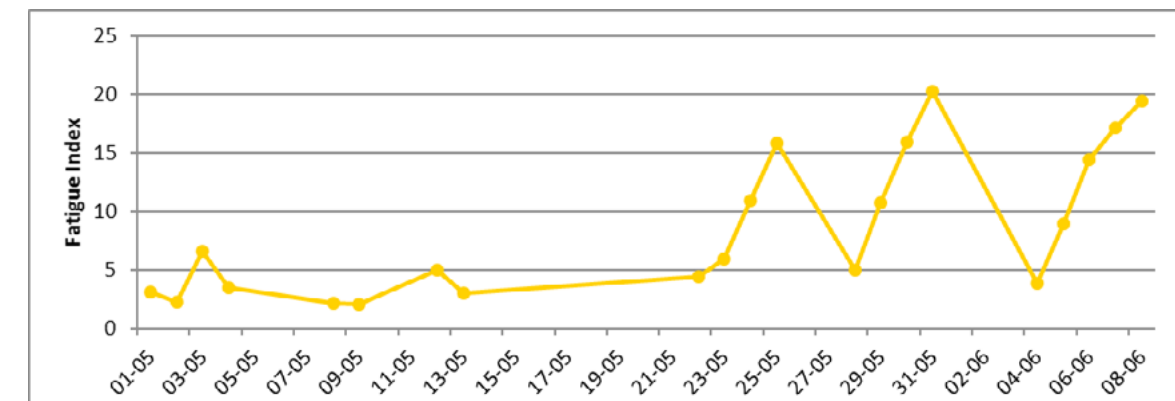
Vermoeidheidsniveau berekend op basis van de gegevens van de werkplanning van de bestuurder sedert 01/05/2018.

Op 08/06/2018, vertoont de Fatigue Index een waarde van 19.41. Deze waarde ligt lager dan 30, wat doorgaans de waarde van de "goede gewoonte" is, maar die geen enkele aanwijzing geeft over de werkelijke vermoeidheidstoestand van de treinbestuurder.
