# Verslag van het Veiligheidsonderzoek

## Aanrijding van een persoon in de sporen

### Oostende - 21 september 2017

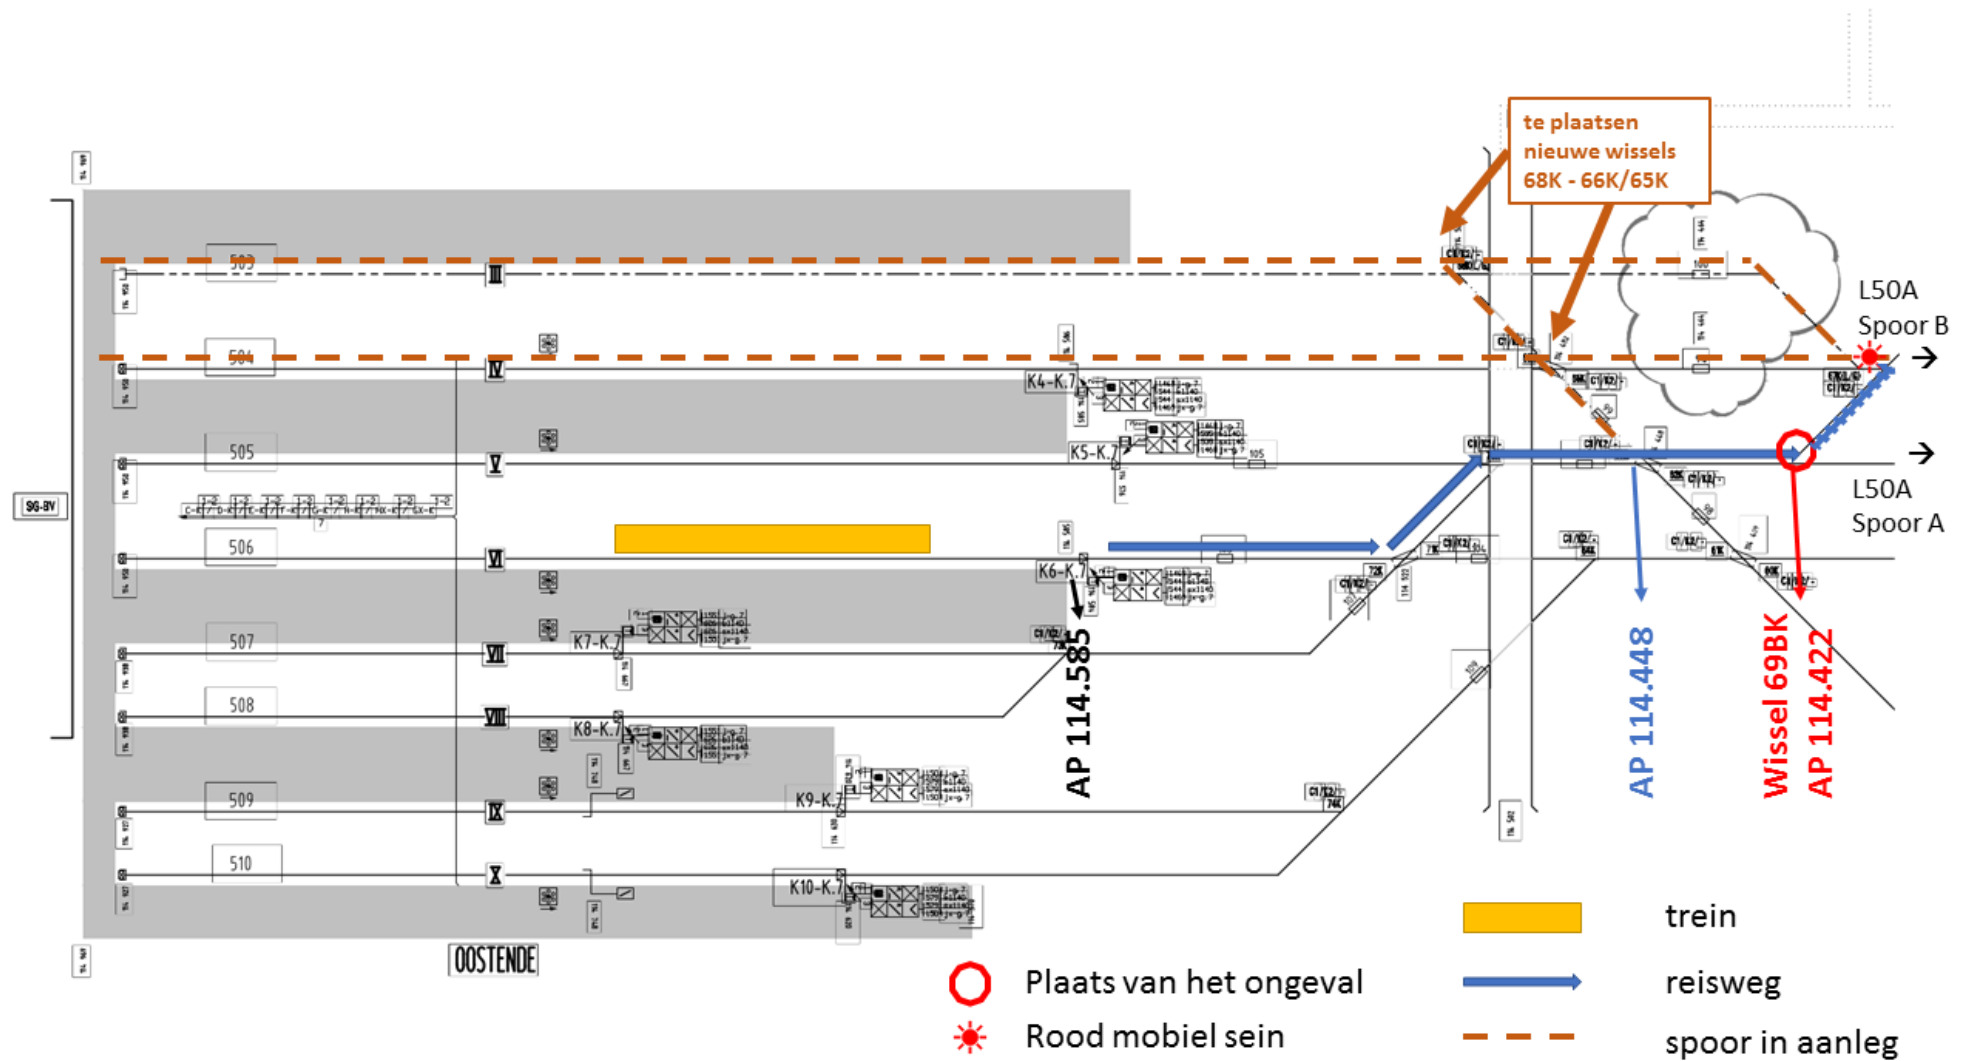
## Het SSP en de reisweg van trein E1807

Trein E1807, Oostende – Antwerpen-Centraal vertrekt van spoor VI en rijdt over een S-bocht, gevormd door aaneensluitende wissels, richting spoor A van L.50A en vervolgens over een 2de S-bocht, eveneens gevormd door aaneensluitende wissels, richting spoor B van L.50A.

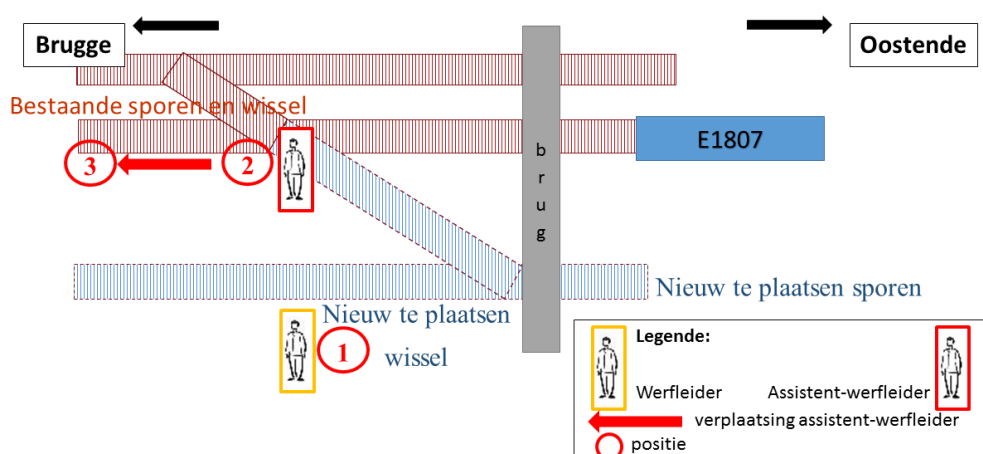
Volgens de getuigenissen werkt de assistent-werfleider (rood) in gehurkte positie ②, staat recht en stapt - terwijl de trein nadert - richting Brugge, richting het tweede referentiepunt (positie ③). De assistent-werfleider (rood) stapt binnen de gevarenzone van het spoor.

De werfleider (geel) blijft in positie ①, dit is buiten de gevarenzone.

Tijdens de verplaatsing van positie ② naar positie ③ keert de assistent-werfleider (rood) de rug naar het station en naar de aankomende trein. Hij kan de trein niet zien en hoort deze hoogstwaarschijnlijk niet (of hoort hij een trein maar veronderstelt hij dat de trein op een ander spoor rijdt) of minstens heeft hij geen aandacht voor de aankomende trein.

De werfleider ziet een aankomende trein en roept naar de assistent-werfleider om deze te verwittigen. De assistent-werfleider reageert niet (of heeft de tijd niet om te reageren) op de verwittiging van de werfleider.

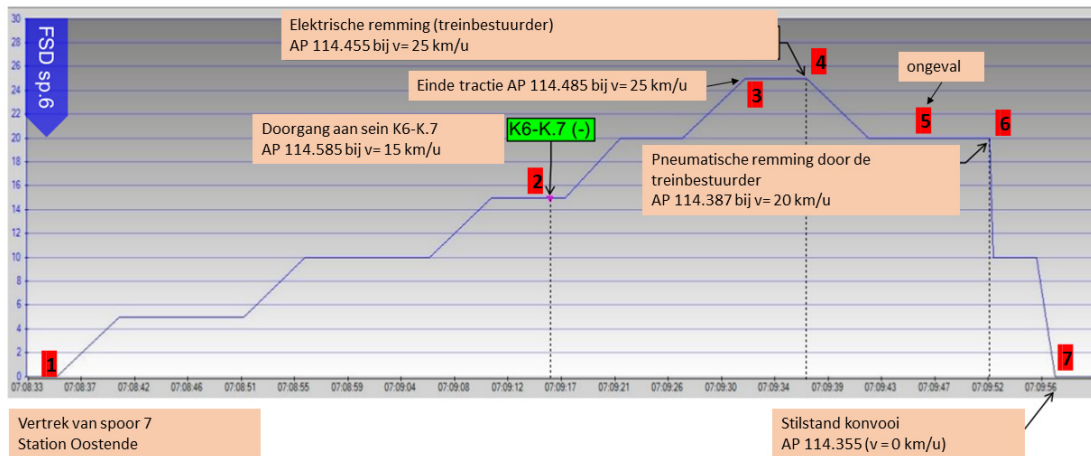
Elke trein moet uitgerust zijn met een ritregistratiesysteem. De ritregistraties van trein E1807 worden opgevraagd en geanalyseerd. De ritregistraties geven beperkte maar nuttige informatie zoals de informatie die op onderstaande grafiek wordt weergegeven:

- 1 07u08:25 – vertrek van trein E1807 van spoor VI, station van oorsprong Oostende
- 2 07u09:16 – AP 114585 bij  $v=15$  km/u: registratie van de doorgang van de trein aan sein K6-K.7, (aan het einde van het perron van spoor VI).
- 3 07u09:32 – AP 114485 bij  $v=25$  km/u: onderbreking tractie (tractiehendel op 0, afleesbaar in gegevensbestand)
- 4 07u09:38 – AP 114455 bij  $v=25$  km/u: elektrische remming 130 m afwaarts van sein K6-K.7 (afwaarts van de wissels en van de brug van de Slijkensesteenweg),  
– AP114422 plaats van het ongeval (niet geregistreerd)
- 5 07u09:52 – AP 114387 bij  $v=20$  km/u: een pneumatische remming
- 7 07u09:54 – AP 114355 volledige stilstand trein, 230 m afwaarts van sein K6-K.7

De trein verlaat het station van Oostende aan aangepaste snelheid. Ongeveer 33 m opwaarts van de plaats van het ongeval voert de treinbestuurder een remming uit, dit is minder dan 5 seconden vóór het ongeval.

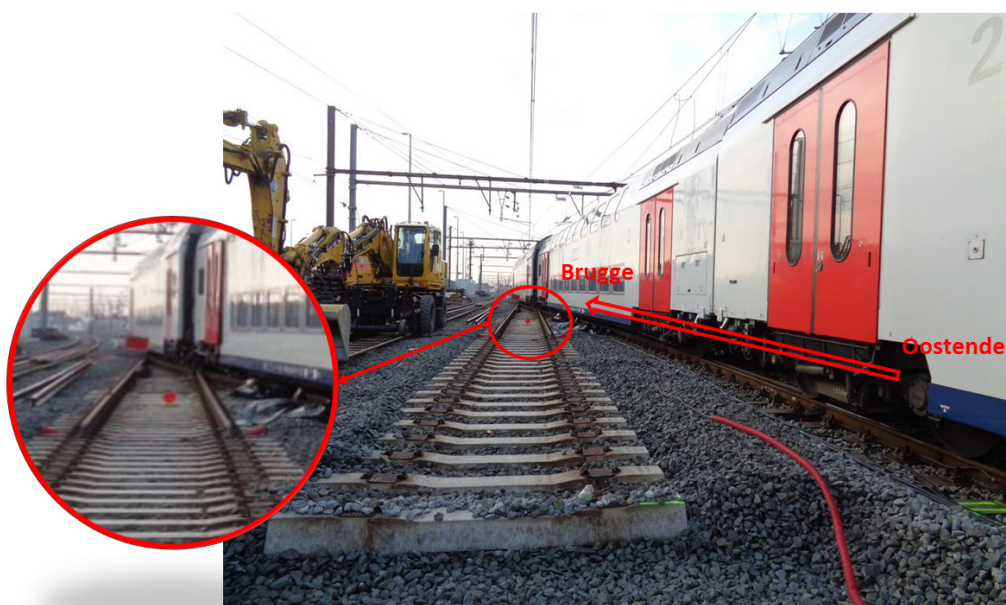
Tijdens het vertrek richt de treinbestuurder zijn aandacht op sein K6-K.7 aan het einde van het perron en op de positie van de wissels voor hem. Hij neemt in de verte ook een 'rood sein' waar dat hij als een rood mobiel sein identificeert en waarvan de betekenis 'doorrit verboden' is. Gezien de stand van de wissels moet hij zich concentreren op dit 'rood sein' om uit te maken of dit sein voor hem bedoeld is (zie foto p.35).
