# Veiligheidsonderzoeksverslag

## ONTSPORING VAN EEN GOEDERENTREIN WETTEREN - 4 MEI 2013

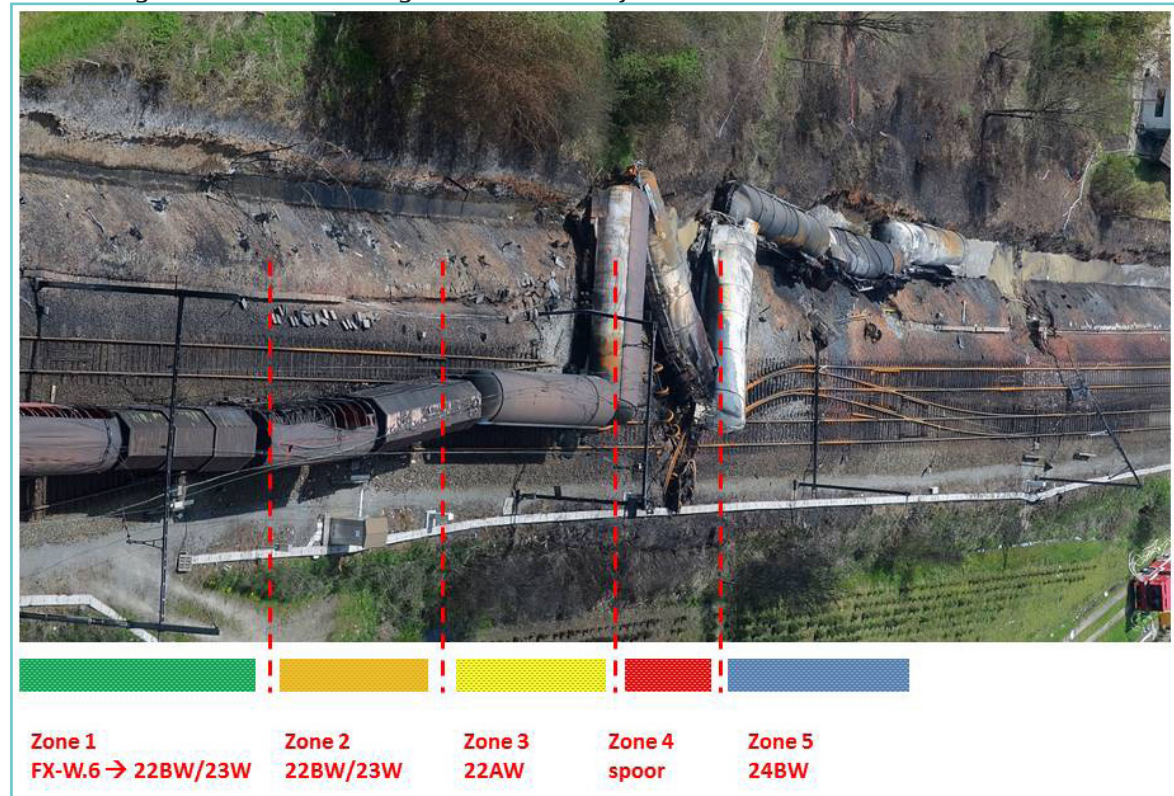
#### **Zone 1: zone tussen sein FX-W.6 en Engelse wissel 22BW/23W**

- ligging van de assenteller die tevens sein FX-W.6 bedient, 11,5 m voorbij het sein;
- ligging van de krokodil van sein FX-W.6, 1,5 m voorbij sein FX-W.6.

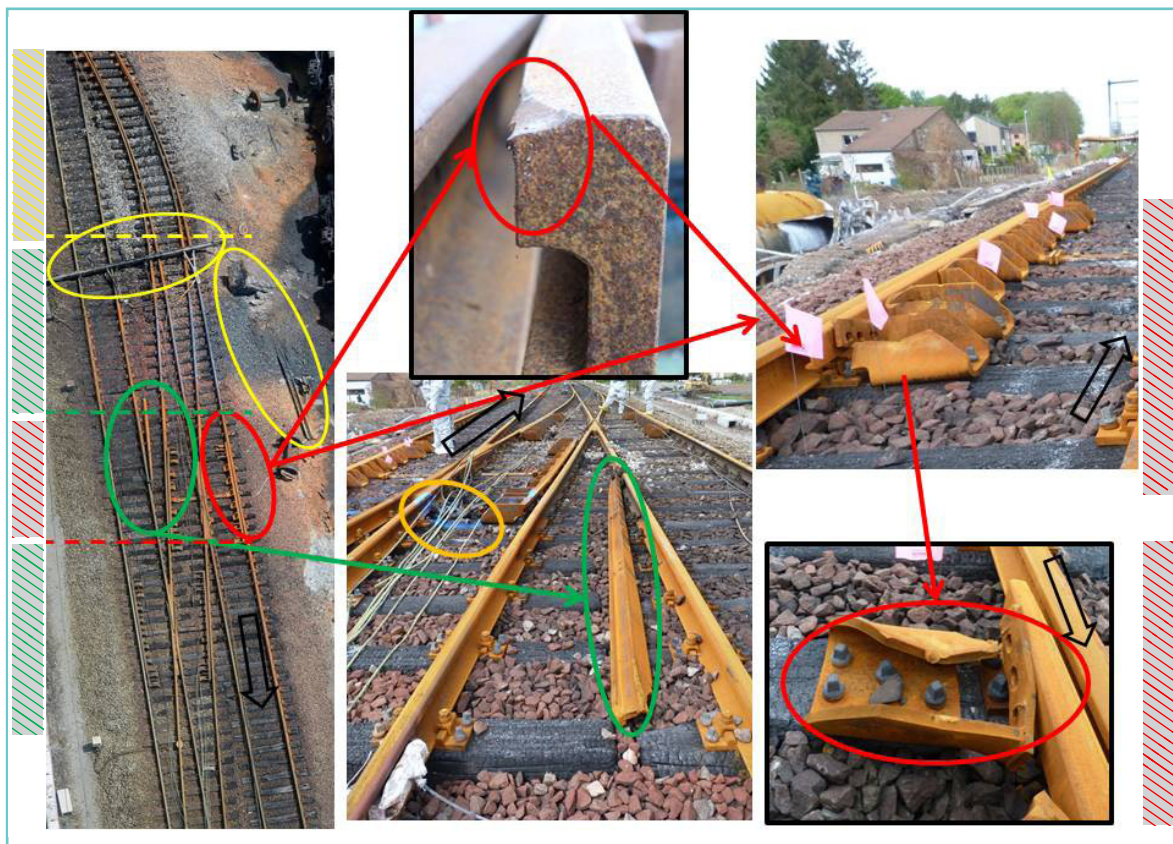
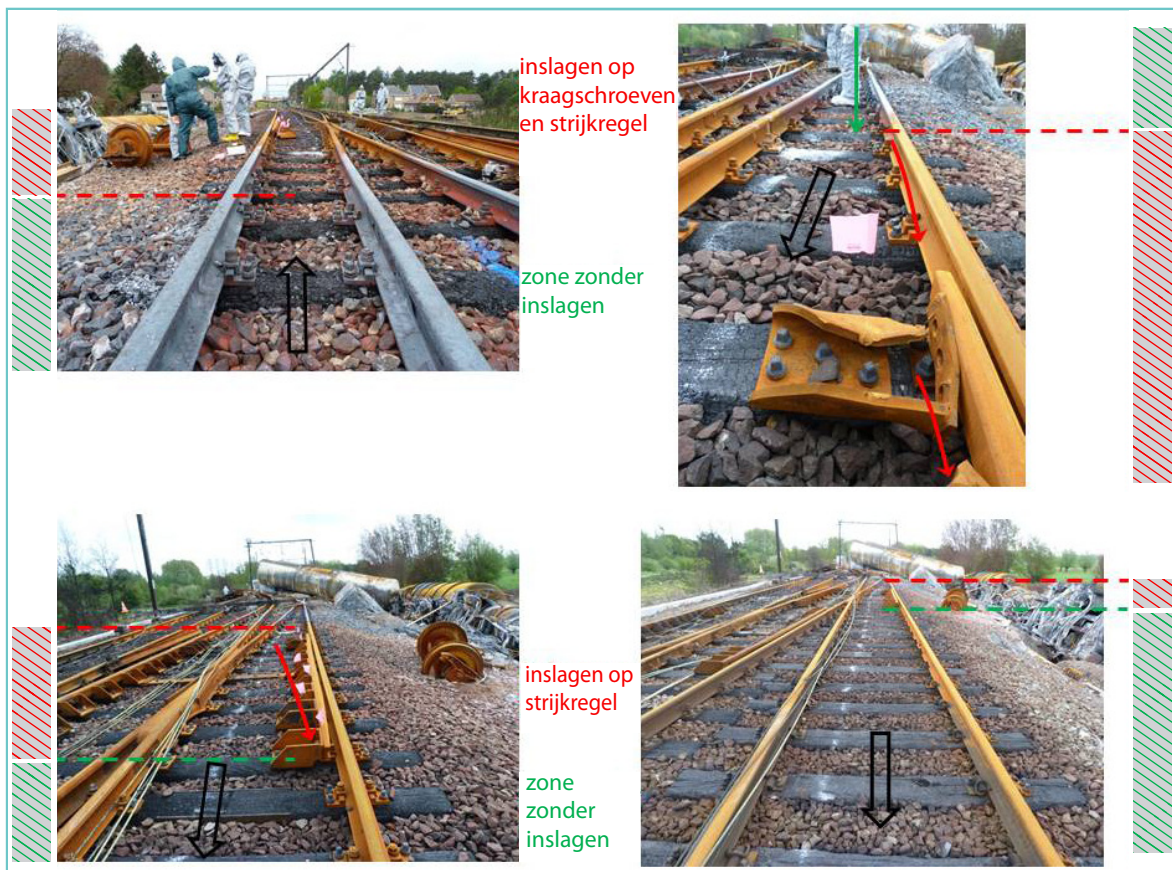
- de aanwezigheid van de tong van wissel 22AW in het tussenspoor ter hoogte van de strijkregel (groen omcirkeld);
- de bovenleidingpaal is omvergeduwd in de rijrichting en ligt onder een hoek van ca. 15° met de sporen in de bedding van de spoorberm (geel omcirkeld);
- de bovenleidingpaal is verbogen (geel omcirkeld);
- de fundering van de bovenleidingpaal is volledig uit de spoorbedding getrokken en ligt op de spoorbedding ca. 1.5 m voorbij de oorspronkelijke positie (geel omcirkeld);
- de bovenleidingbalk ligt dwars over het spoor, quasi loodrecht onder zijn oorspronkelijke positie en vertoont geen sporen van contact met wielen of andere;
- 3 lijnvormige indrukken in de ballast van de spoorwegberm die lijken op voren, leiden van de bovenleidingpaal naar de gracht;
- de aanwezigheid van de koppeling (beugel van wagon 1 – voorzijde) in de wissel (oranje omcirkeld).

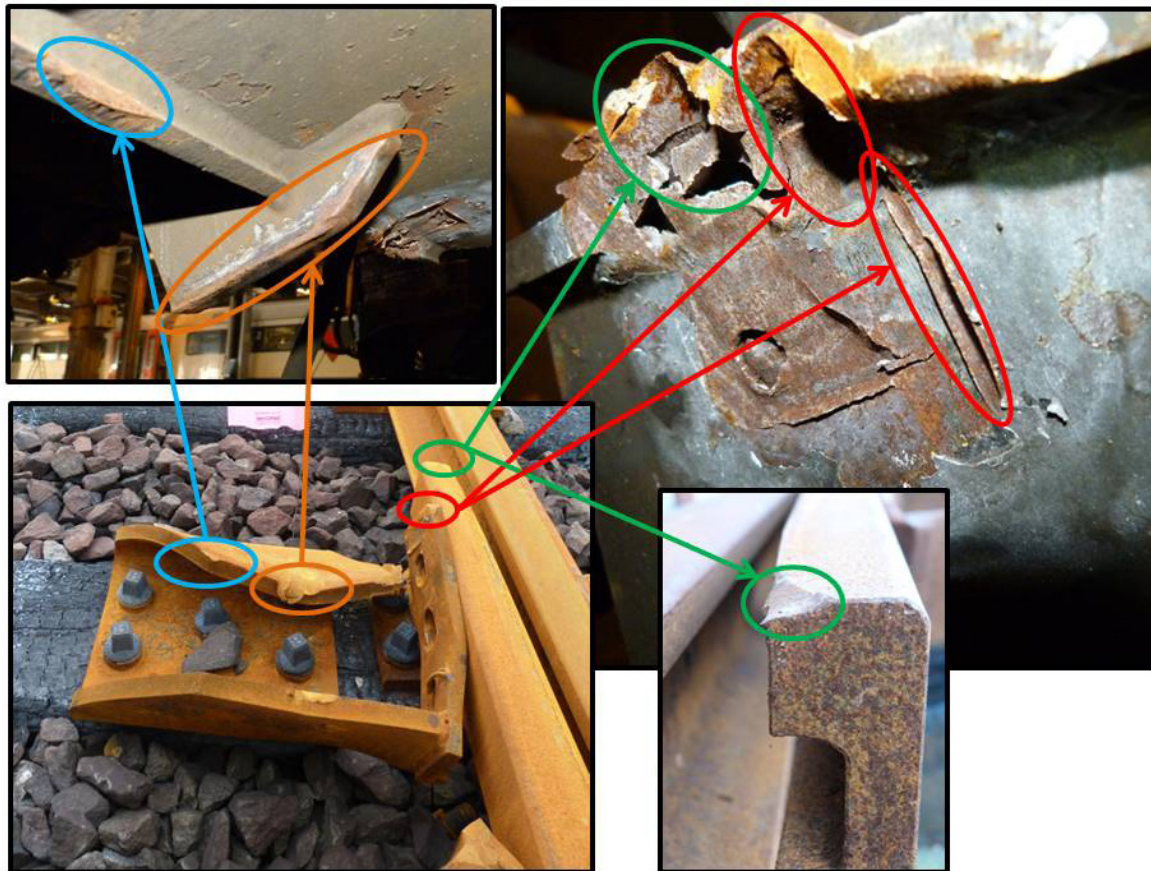
De beschadigingen aan de ATB-spoelbak worden vastgesteld en opgemeten. De spoelbak wordt voor nader onderzoek in bewaring genomen. Uit de overeenstemmingen tussen de beschadigingen aan de spoelbak en de strijkregel van wissel 24BW mag ondubbelzinnig afgeleid worden dat de spoelbak in contact gekomen is met de strijkregel.

In de foto's hierna worden alle vastgestelde beschadigingen van de ATB-spoelbak gelinkt aan de beschadigingen die vastgesteld werden aan de strijkregel van wissel 24BW.

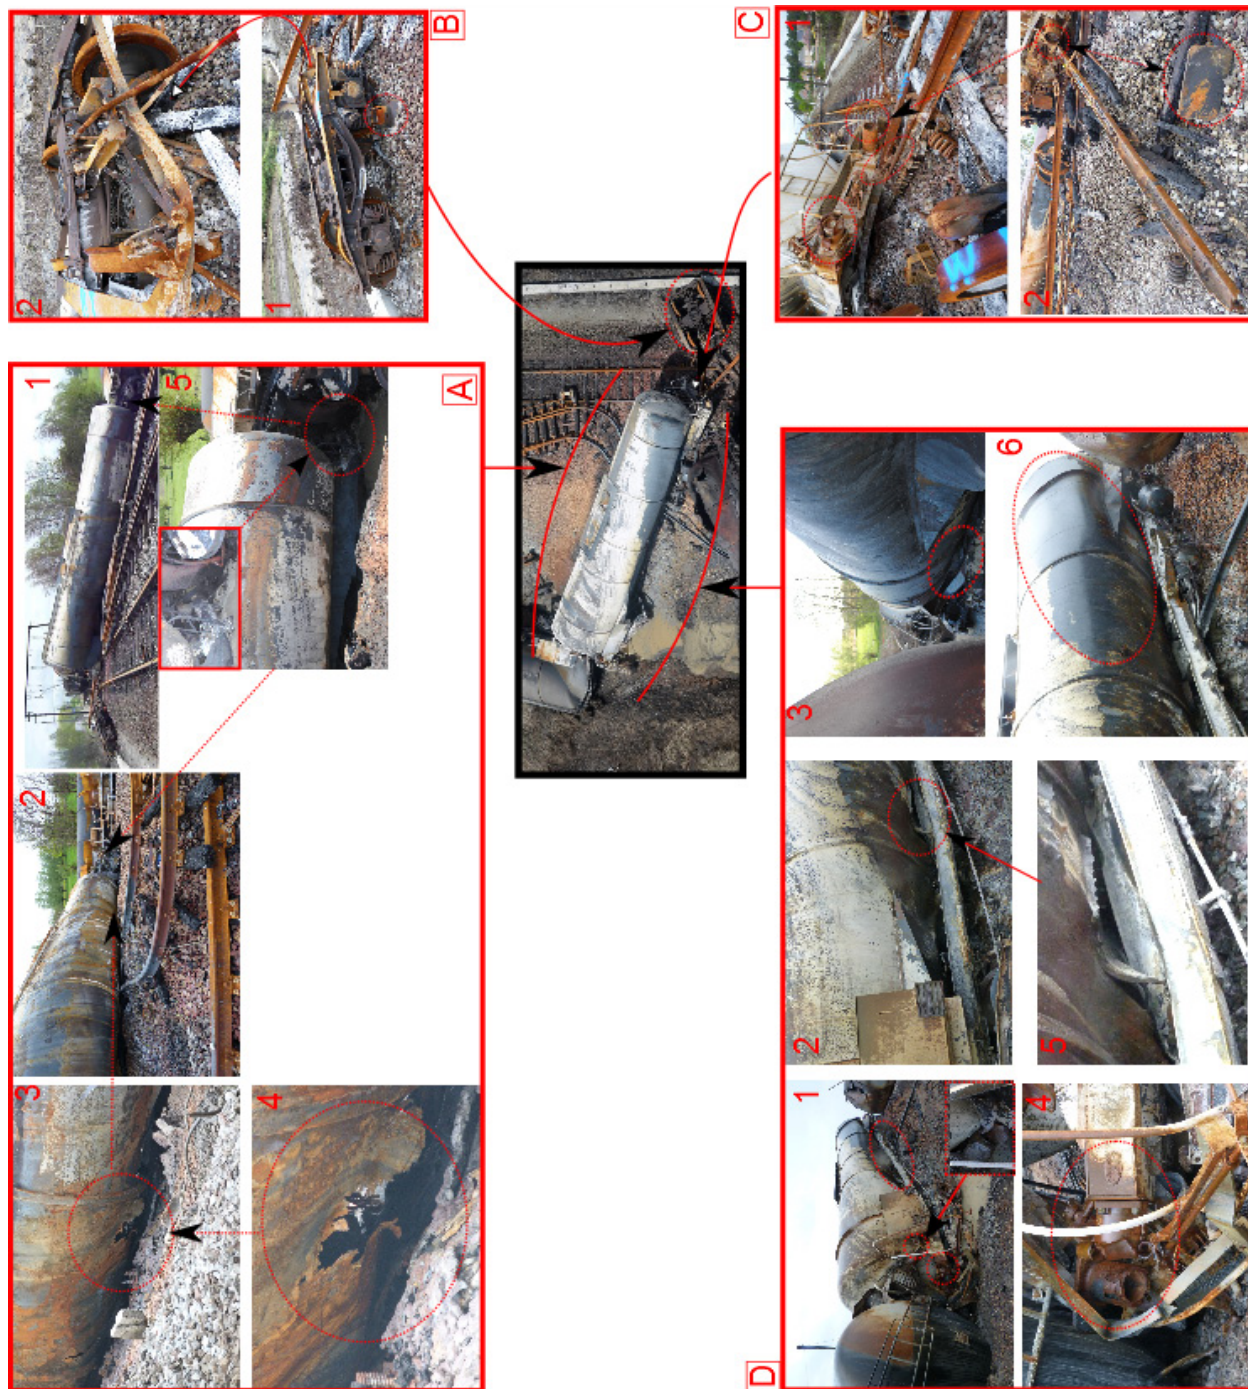
- de kop van de ketel is ingedeukt maar niet lekgeslagen (C1);
  - de achterkant van de ketel is niet ingedeukt, de ladder is intact gebleven (overzicht) en (C1).

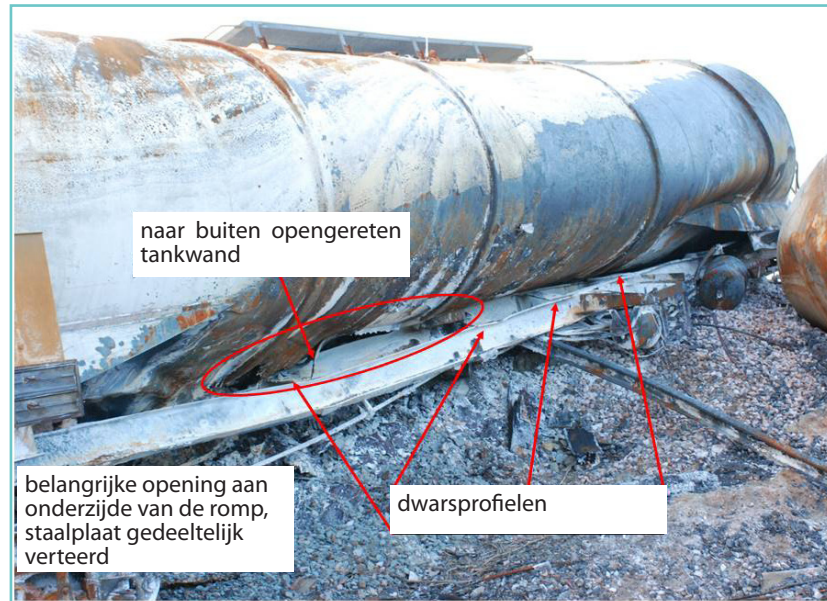
- De zoom op foto 6D geeft meer details over de schade aan de onderzijde van wagon 4:
  - aan de stoel links voor is de onderzijde van de romp gedeeltelijk vervormd;
  - tussen de draagstoel en het midden van de tank is de romp onderaan opengereten over meer dan 5 m;
  - de wandplaat is op één plaats gedeeltelijk opengescheurd en vervormd;
  - de randen van de opening zijn gedeeltelijk gesmolten en verteerd door het vuur;
  - de langsliggers van het draagstel zijn gekanteld;
  - de verbindingen tussen de langsliggers zijn geplooid.

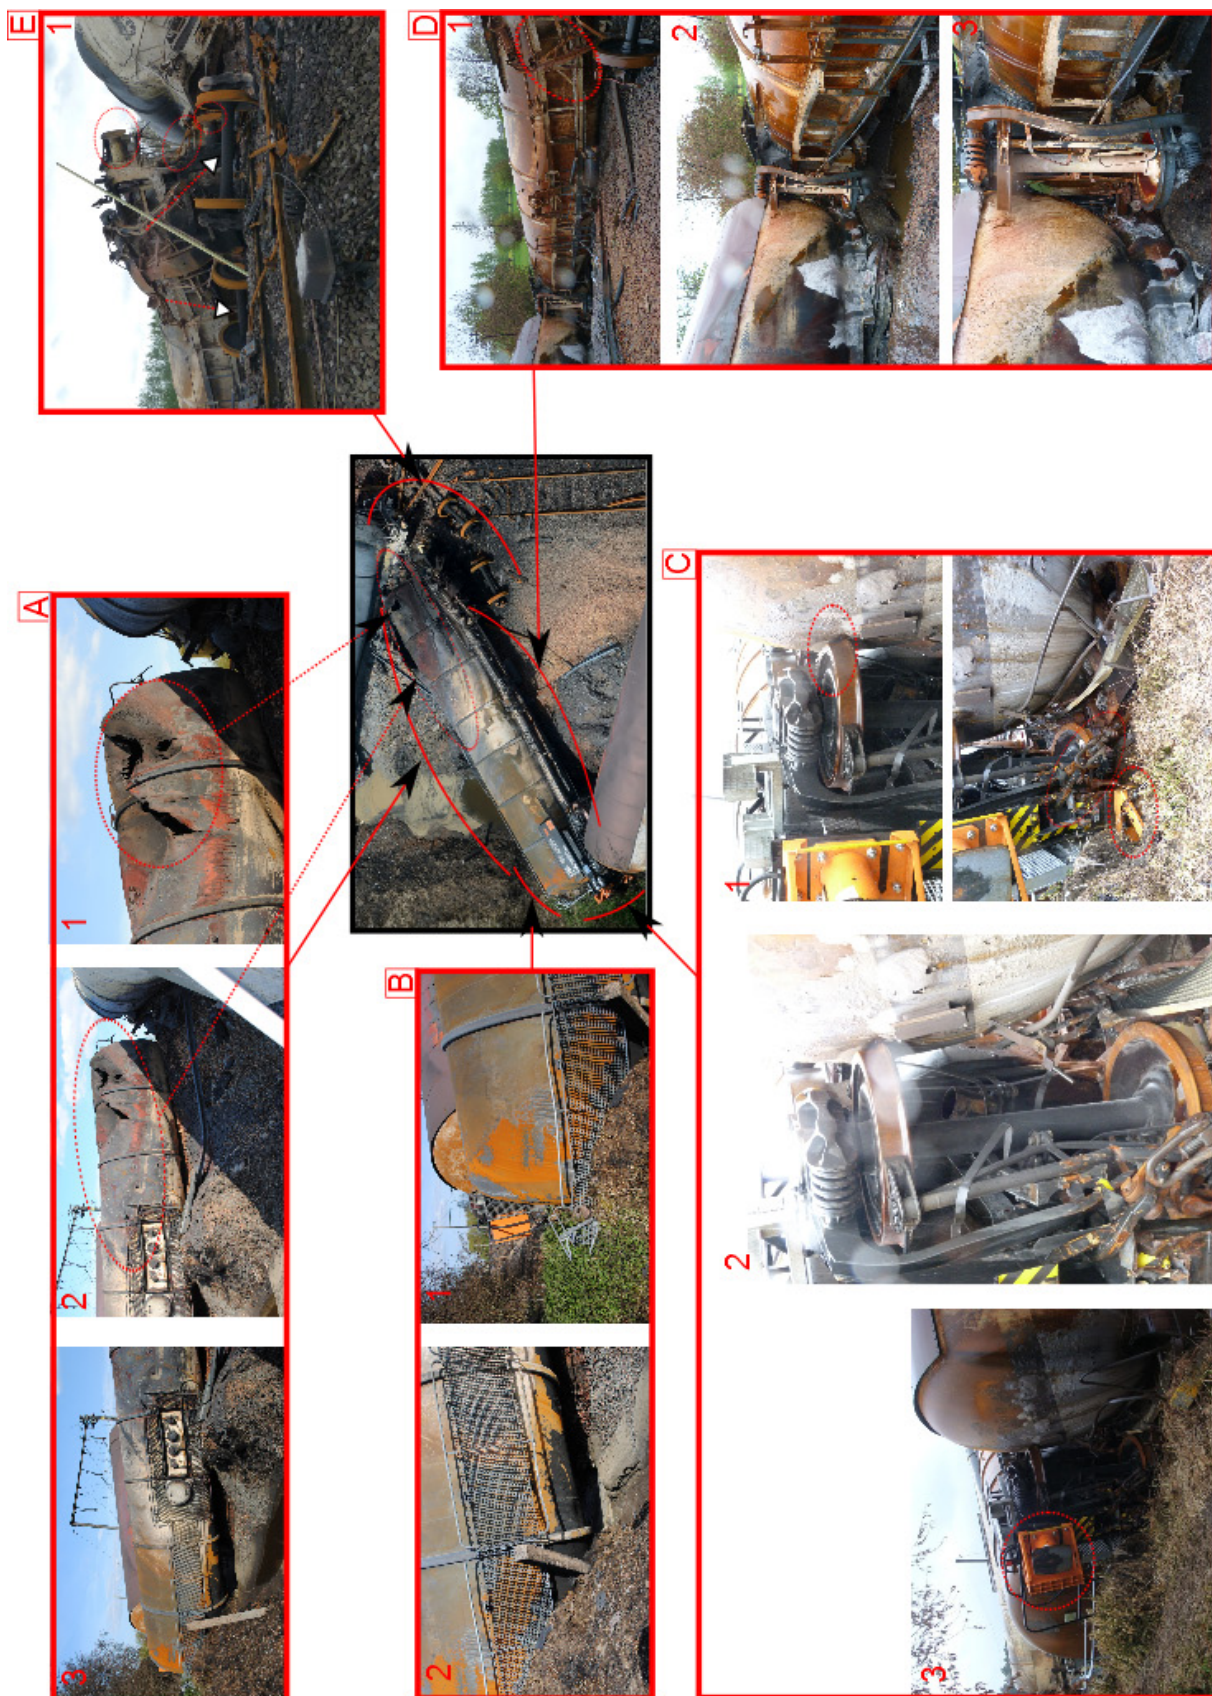
- De wielstellen en de wielen:
  - WS4: W8 drukt in de kopse ketelwand van ketelwagon 6 zonder dat deze is gescheurd (C1).
- Het onderstel:
  - het onderstel is van achter naar voor enkel licht verbogen aan de voorzijde naar rechts toe, en rust met zijn linkerkant op de ballast (overzicht, D1, D2 en D3).

- De ketel:
  - de rechter zijkant vooraan, in gekantelde positie naar boven gericht, vertoont een grote ingedeukte gekantelde opening;
  - vanaf de gekantelde ingedeukte opening is de ketelwand verkleurd door de hitte, een verkleuring die afneemt verder van de opening verwijderd. De oppervlakte van de tank vertoont concentrische, cirkelvormige lijnen die een aanwijzing zijn voor het geleidelijk zakkende vloeistofniveau in de tank tijdens de brand (overzicht, A1, A2, A3). De ketelwand is op deze plaats plaatselijk vervormd;
  - een versterkingsring is doorgescheurd en gedeeltelijk verteerd door het vuur (A2);
  - de loopbrug is naar voor toe vervormd (A3, A2, B1 en B2);
  - de afsluiters aan de bovenkant zijn voorzien van blindflenzen en er is geen zichtbare schade (A3).

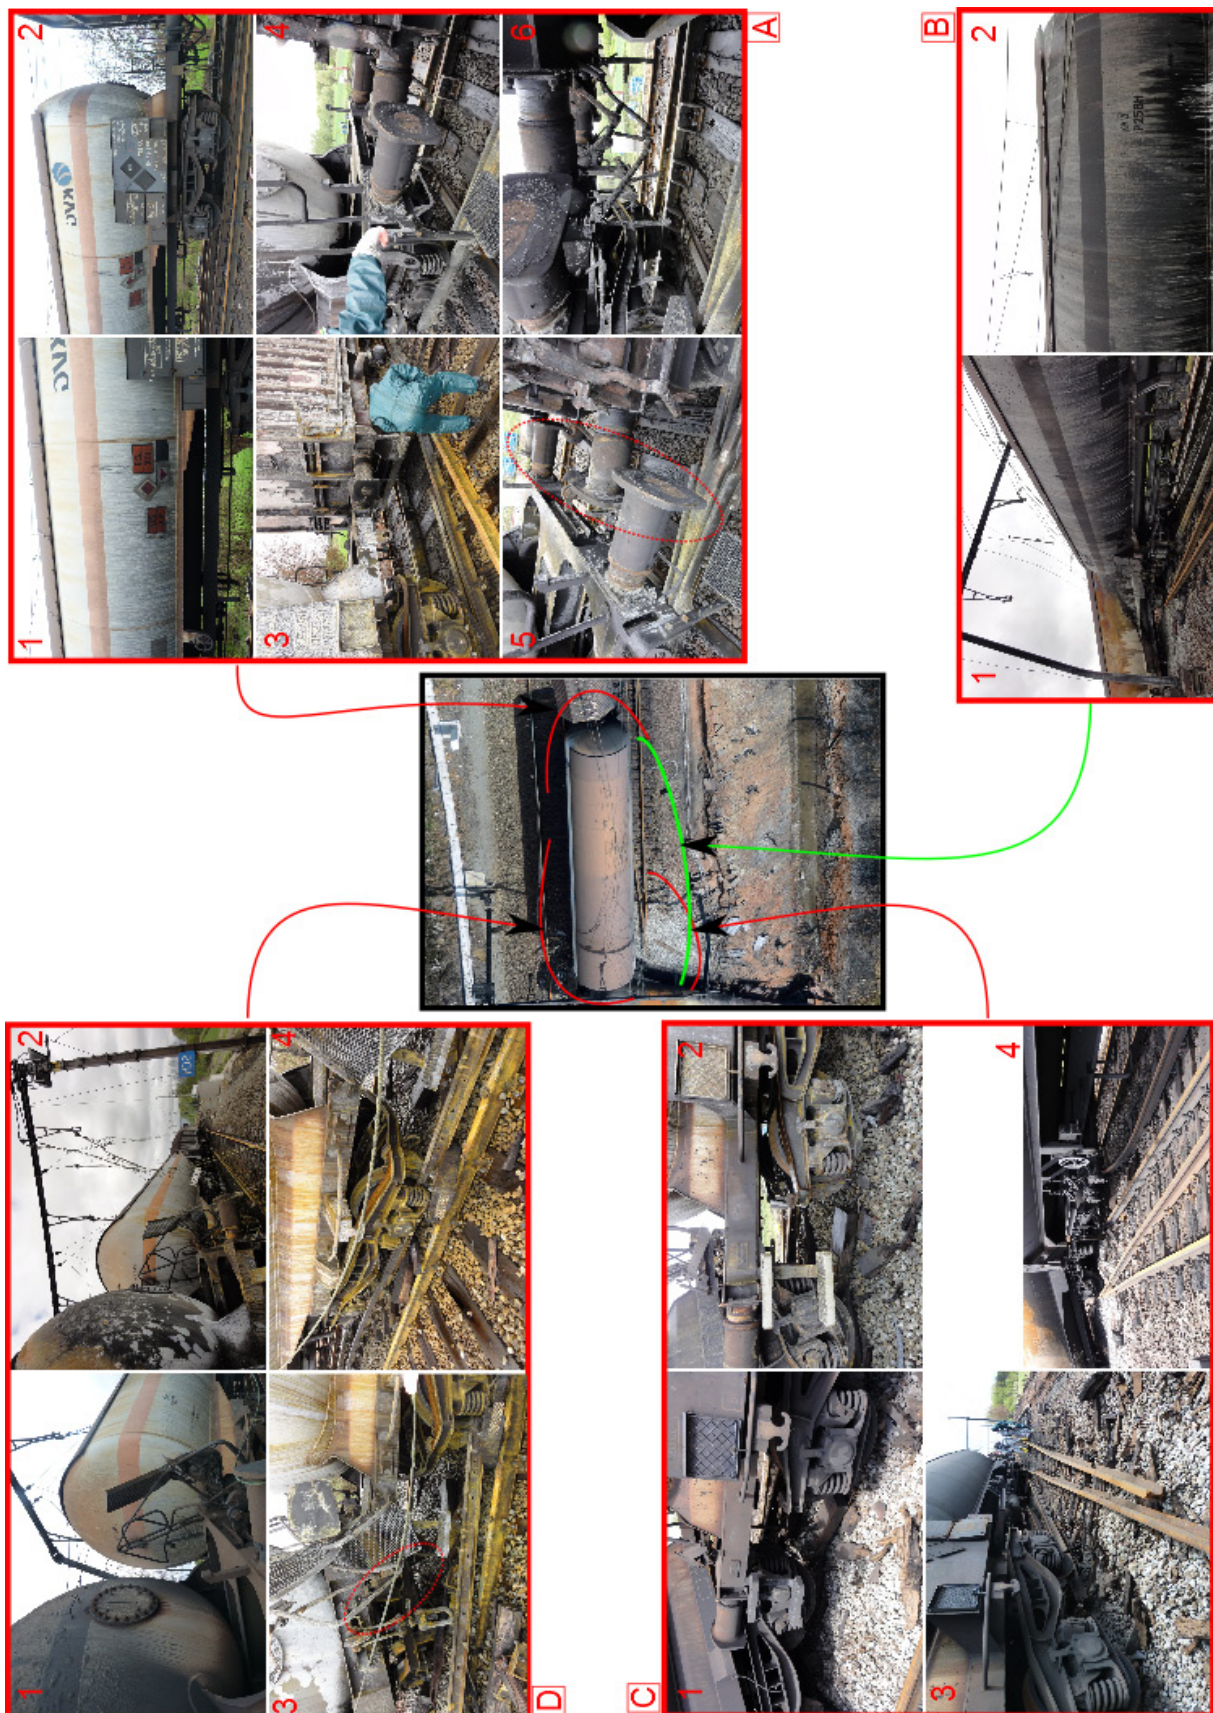
- De ketel:
  - de ketel is links aangestraald door de hitte (B1) en (B2);
  - het hitteschild aan de bovenzijde is intact (overzicht);
  - de afsluiters aan de zijkant zijn voorzien van blindflenzen en er is geen zichtbare schade (C4) en (B1).

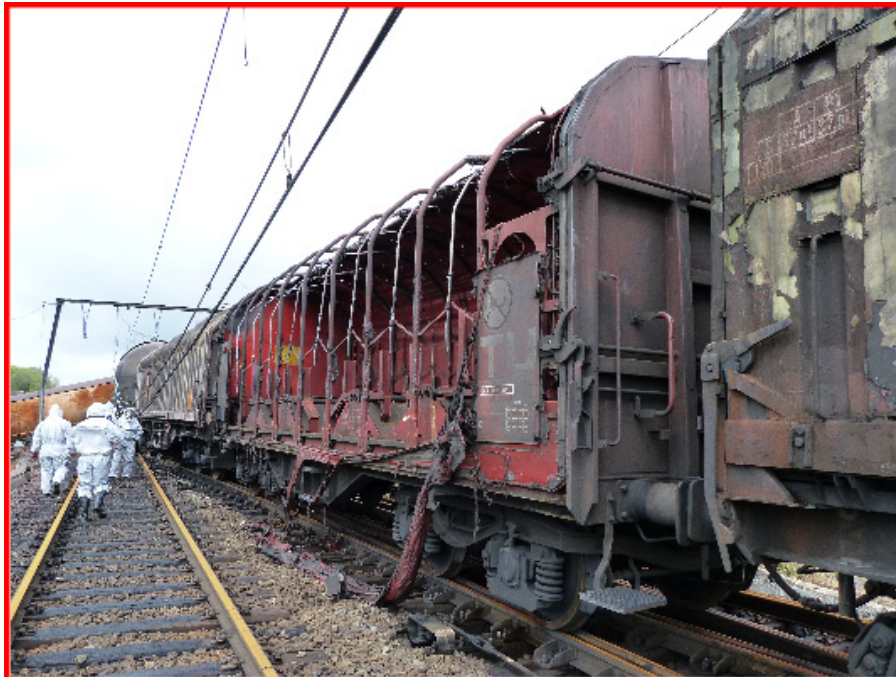
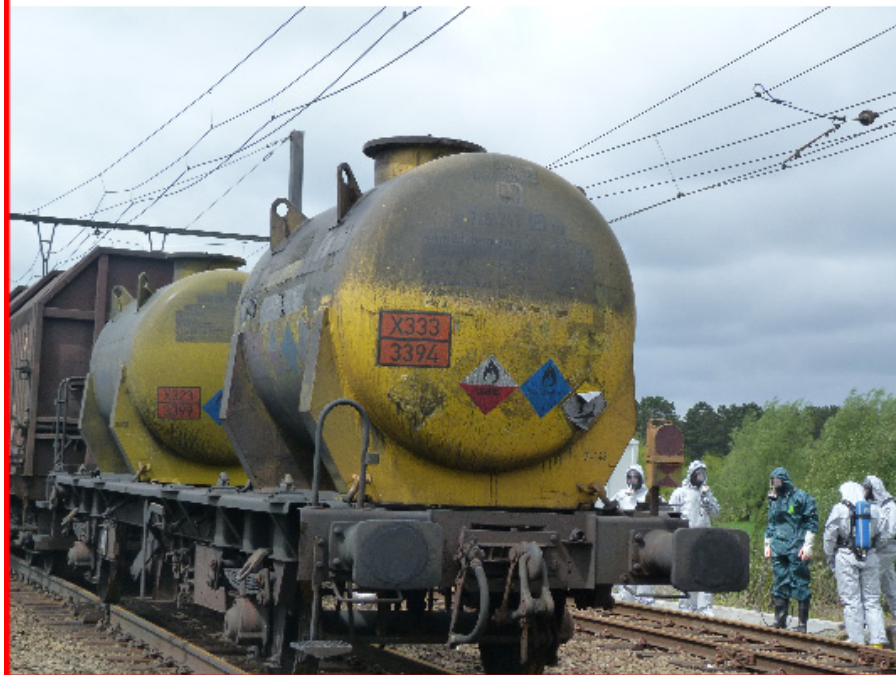
Overzicht brandschade wagon 8 tot wagon 13

De ketels van wagon 13 vertonen brandschade maar de smeltveiligheden zijn intact.
