ZUSAMMENFASSUNG

Sicherheitsuntersuchungsbericht
Zusammenstoß mit Infrabel-Bediensteten in Morlanwelz, gefolgt
von einer Kollision mit einem Zug der NGBE in Bracquegnies
infolge des LoslöSENS eines abgeschleppten beschädigten Triebwagens
27. November 2017

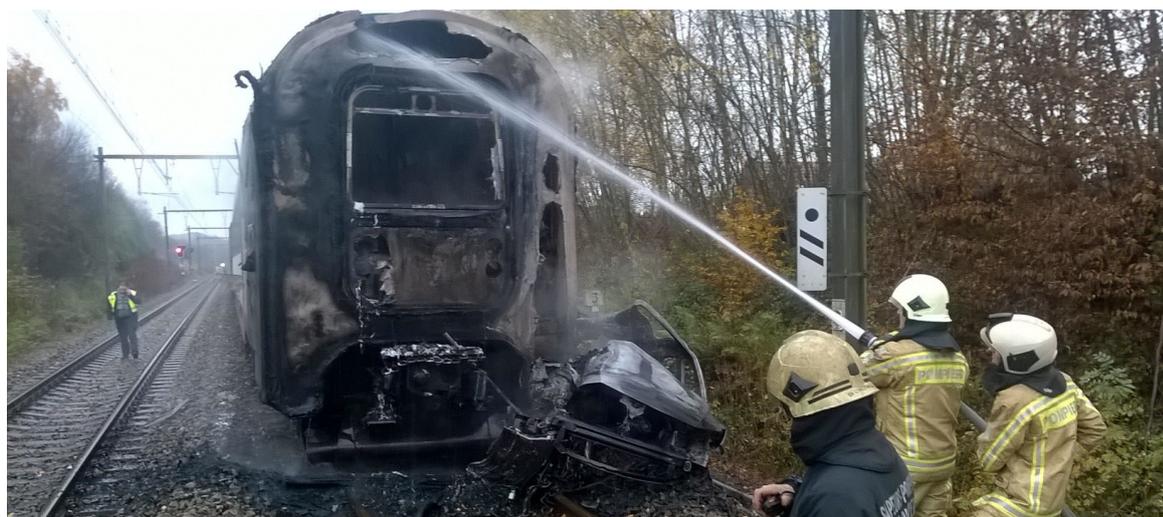
Der Führerstand des ersten Triebwagens (Nr. 449) wird stark beschädigt und diverse Bestandteile der Infrastruktur werden ebenfalls durch das Feuer angegriffen.

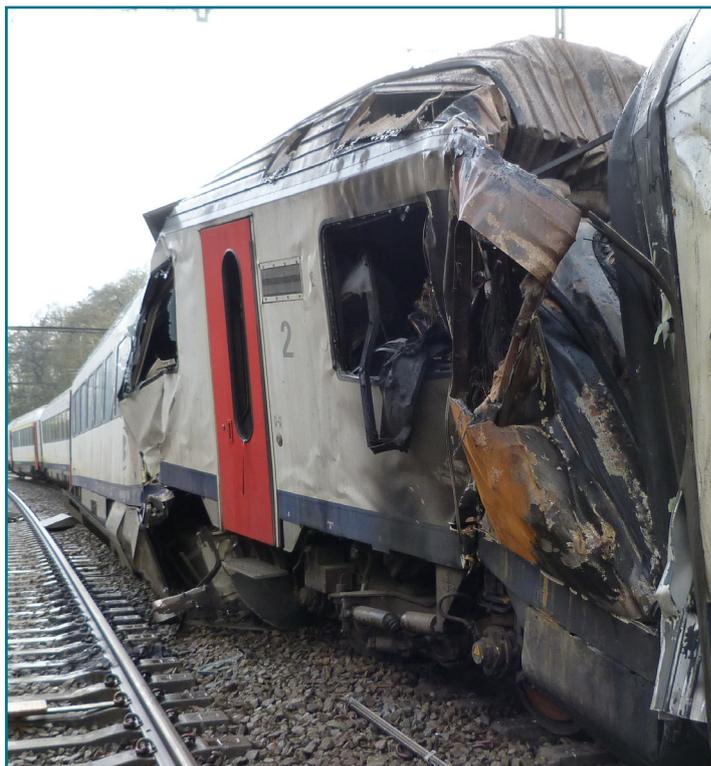
Vorderseite des ersten Wagenkastens/Personenwagens von AM449 mit Brandspuren, der mit dem Zug E940 in Bracquegnies zusammengestoßen ist.

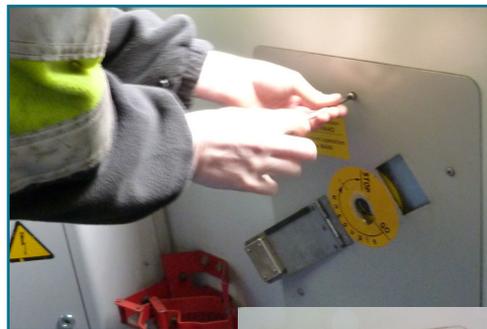
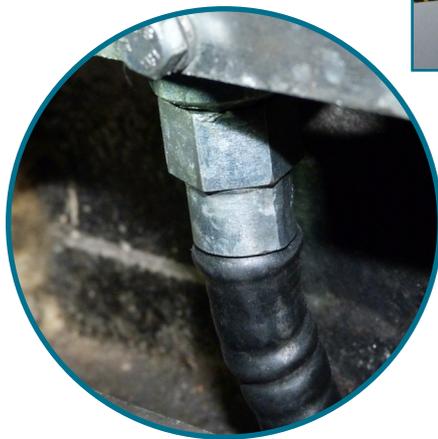
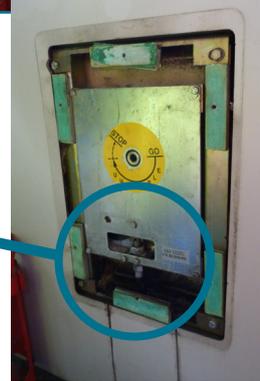
Die Untersuchung hat aufgezeigt, dass dieses Mittel von den Triebfahrzeugführern und den Ausbildern nicht richtig eingeschätzt wird. Die unsachgemäße Verwendung der Kurbel, durch die Verwendung des Fußes, um eine größere Kraft auf die Kurbel auszuüben, führt zu irreversiblen Schäden am Kabelmantel, der die Kurbel mit dem manuellen Entkupplungssystem verbindet.

Die am Kabelmantel entstandenen Schäden sind nur während einer Wartung in der Werkstatt zu erkennen.

Ist erst einmal das „Mantel+Kabel“-System beschädigt, schafft die Drehbewegung der Kurbel es nicht mehr, die Innenteile der Kupplung korrekt zu bewegen und bringt sie dadurch in eine instabile Zwischenstellung.

Die Untersuchungsstelle empfiehlt der NGBE vor diesem Hintergrund das Ausbildungsverfahren zu prüfen, um das Personal bezüglich der festgestellten Risiken zu sensibilisieren.

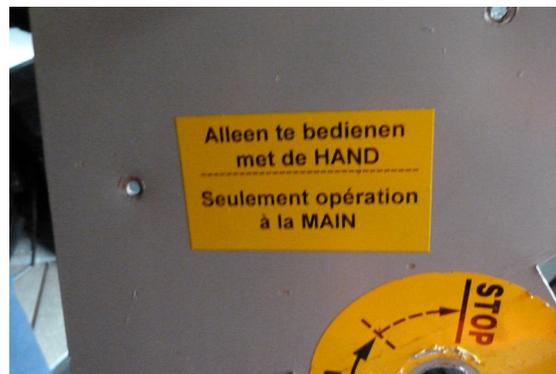
Ein Aufkleber ist neben der Kurbel im Führerstand angebracht und erinnert an die Benutzung der Kurbel mithilfe der Hand. Der Aufkleber hat eine Benutzung des Fußes nicht verhindert.

Im Führerstand gibt es keinen Hinweis darauf, dass die Bewegung gleichzeitig in den zwei Führerständen durchgeführt werden muss. Dieses Verfahren ist charakteristisch für diesen Triebwagentyp.
