Déraillement d'un train de travaux (régaleuse) du gestionnaire de l'infrastructure, Infrabel.

Mardi 14 avril 2020 vers 4h40.

Ligne 96, à hauteur de la gare de Tubize sur l'aiguillage 02C.

Train de travaux: régaleuse n°998894252134.

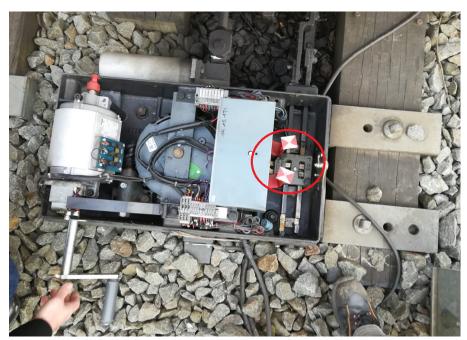
Illustration: Intérieur du boîtier moteur de l'aiguillage 02C. On peut y voir les diabolos dans le cercle rouge et la manivelle de secours en bas à gauche de la photo.

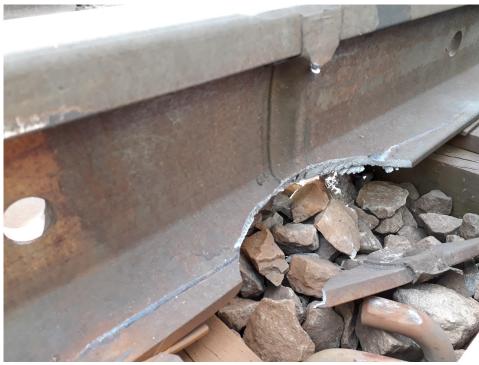
L'aiguillage 02C a été endommagé comme exposé sur l'illustration ci-dessous.

Illustration : Dégâts constatés sur l'aiguillage 02C le 14 avril 2020 (source : Infrabel)

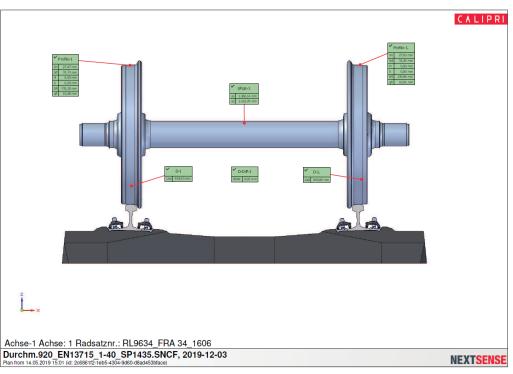
Lors de l'enquête, Infrabel a indiqué à l'Organisme d'Enquête que les essieux de la régaleuse ont été remplacés par des essieux neufs en décembre 2019.

Illustration : Profil et mesures des essieux neufs placés en décembre 2019 sur la régaleuse n°998894252134

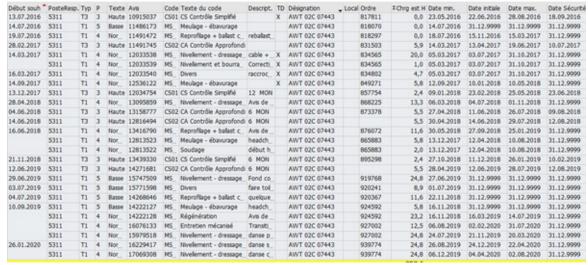
L'historique de l'entretien de l'aiguillage fourni par Infrabel indique que le renouvellement complet de l'aiguillage a été réalisé en 2015. Les informations de cet historique indiquent que cet aiguillage est visité et contrôlé selon les prescriptions.

Illustration: historique RIAM³ de l'aiguillage 02C (source: Infrabel)

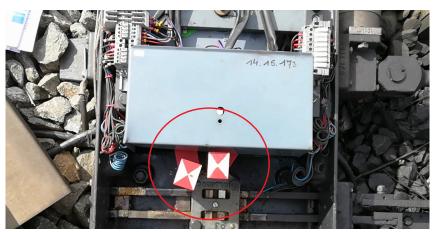
Les enquêteurs ont alors pu terminer cette manœuvre et obtenir le contrôle à droite de l'aiguillage. La position des diabolos confirme le verrouillage de l'aiguillage : ils se trouvent dans l'axe de la lucarne (cfr illustration ci-dessous).

Illustration : dans le cercle rouge, les diabolos de l'aiguillage 02C dans la position indiquant le contrôle à droite de l'aiguillage.
