# Bulletin d'Informations Générales

## Déraillement d'un train de voyageurs SNCB

Weerde  
28 janvier 2021

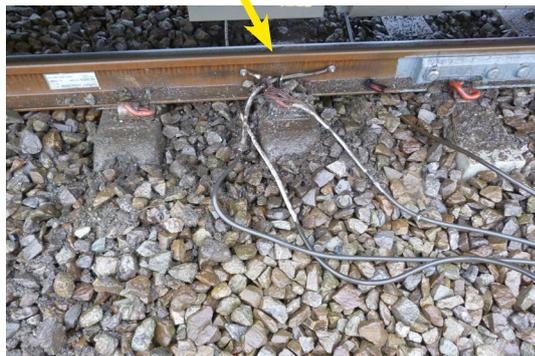
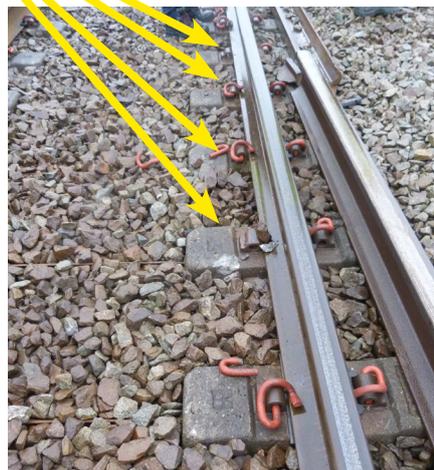
Les dégâts s'étendent approximativement entre les bornes kilométriques 17.200 et 17.500 et se matérialisent par des dommages aux crapauds Pandrol, un déplacement des traverses en béton et la destruction de câbles ferroviaires.

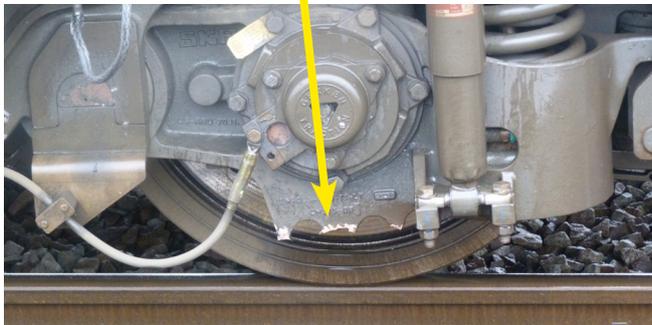
Le dessous du 1er bogie de l'AM8039 présente divers dommages dus aux chocs et à l'abrasion : notamment des parties cassées de la barre de guidage de la boîte d'essieu et des boulons tordus.
