Zusammenfassung
Sicherheitsuntersuchungsbericht
Entgleisung eines Personenzuges der SNCB
Weerde - 28. Januar 2021

ZUSAMMENFASSUNG

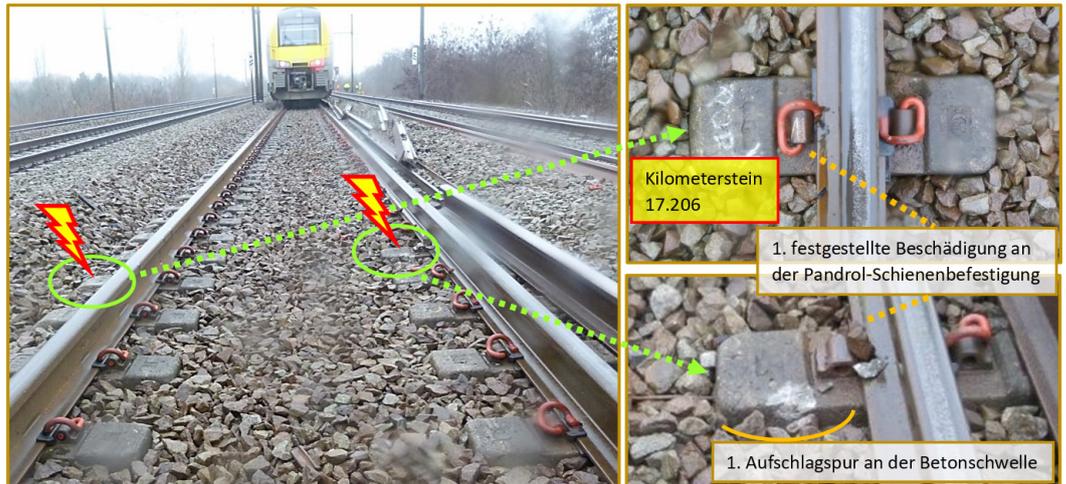
Eine Gleisuntersuchung am Ort der Betriebsstörung stellt den Entgleisungsort auf der Höhe von Kilometerstein 17.206 fest: An der Außenseite der linken Schiene des Gleises (betrachtet aus der Fahrtrichtung des Regelgleises) ist eine erste Pandrol-Schienenbefestigung abgetrennt. Auf der Innenseite der rechten Schiene des Gleises weist eine Betonschwelle Aufschlagspuren auf und ist ebenfalls eine erste Pandrol-Schienenbefestigung abgetrennt.

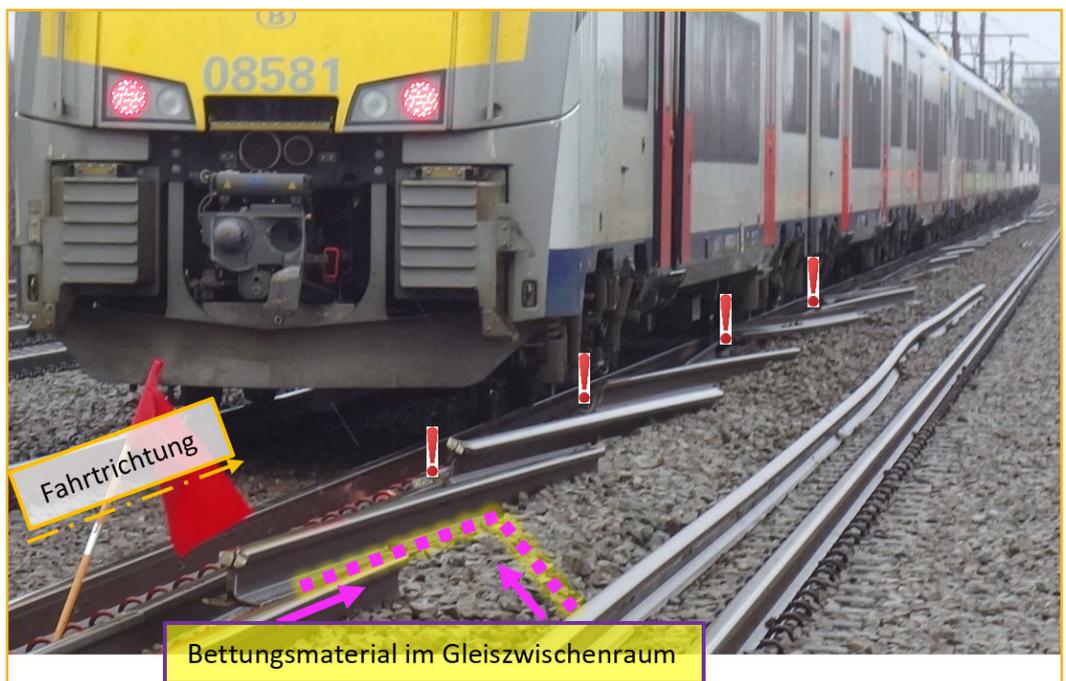
Daraufhin kann mithilfe einer Ausmessung des Lichtraums an der Unfallstelle festgestellt werden, dass vier abgetrennte Schienen, die schräg auf dem Bettungsmaterial im Gleiszwischenraum liegen, das Lichtraumprofil einschränken.

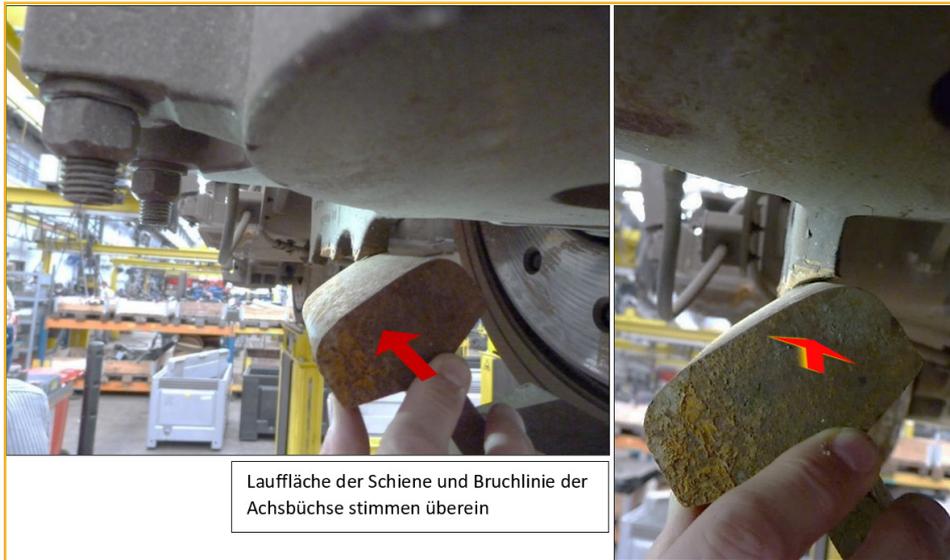
Auf der Höhe des ersten Drehgestells des Zuges lässt sich die erste Beschädigung an einer Achsbüchse feststellen. Als das Rollmaterial später bei der technischen Untersuchung einer Inspektion unterzogen wird, kann mithilfe eines Schienenstücks simuliert werden, dass der Verlauf der Bruchlinie an der Achsbüchse und das Profil der Lauffläche übereinstimmen.

Lauffläche der Schiene und Bruchlinie der Achsbüchse stimmen überein

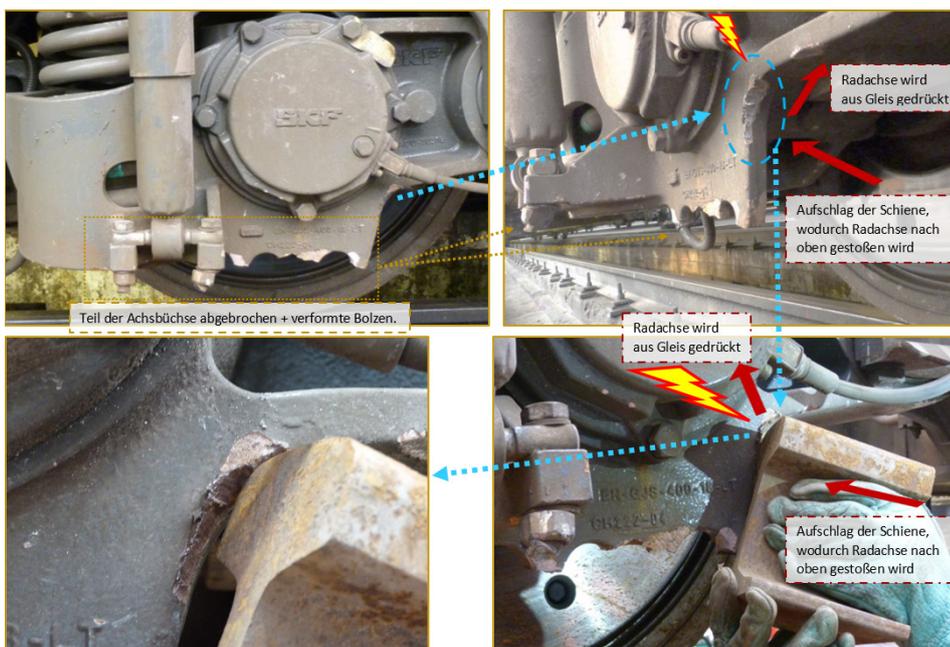
Auch in Höhe der Radnummer 21 ist ein Teil der Achsbüchse abgebrochen. Die Bolzen in Höhe der primären Aufhängung sind verformt in die Richtung, die dem Kontakt mit einer Schiene bei Fahrt entspricht.

Am gewölbten Teil der Achsbüchse werden die Spuren eines Aufschlags festgestellt. Mithilfe eines Schienenstücks kann simuliert werden, dass die Beschädigung möglicherweise durch den Zusammenstoß mit einer Schiene verursacht wurde.

Bei der entgleisten Radachse handelt es sich um die Radachse A50910-000541-5 mit den Radnummern 21 und 22 und unter Berücksichtigung des Aufschlagschadens ist die Hypothese plausibel, dass an dieser Stelle effektiv ein Zusammenstoß mit dem Schienenkopf erfolgte und dass durch den Schlag die Radachse nach oben gestoßen und dann aus den Gleisen gedrückt wurde.

Teil der Achsbüchse abgebrochen + verformte Bolzen.

Radachse wird aus Gleis gedrückt

Aufschlag der Schiene, wodurch Radachse nach oben gestoßen wird

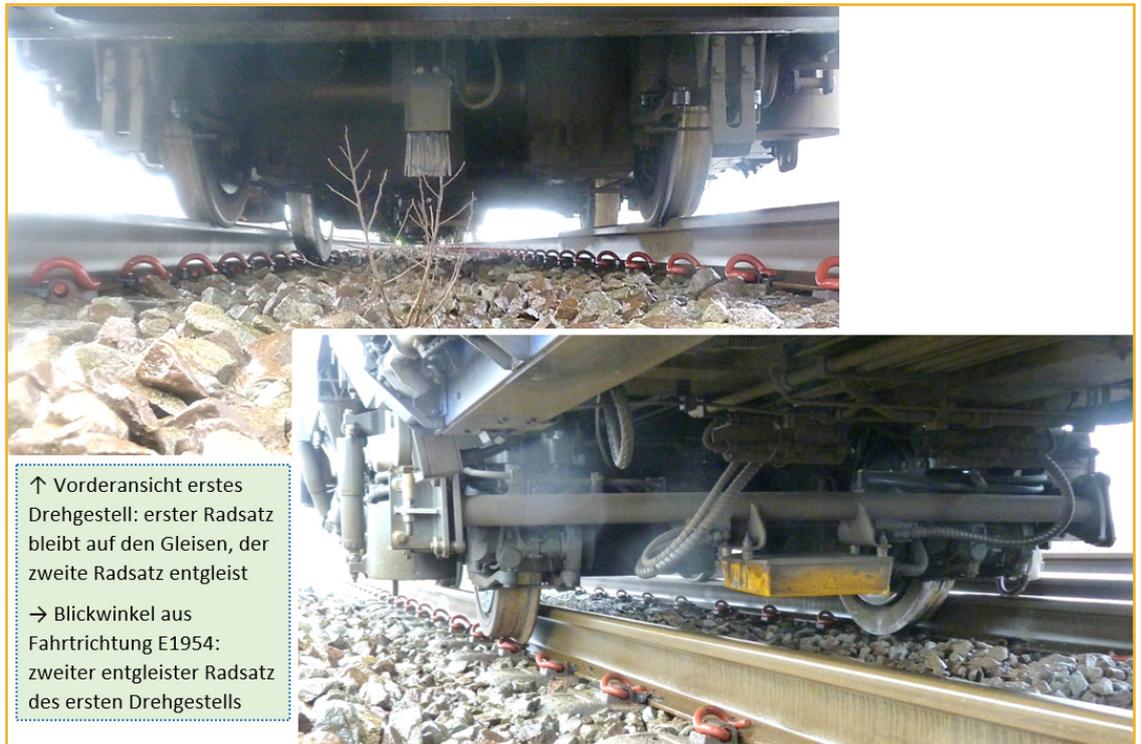
Ein Teil einer Achsbüchse stößt an eine im Gleiszwischenraum liegende abgetrennte Schiene. Hierdurch wird die erste Radachse erst nach oben geschoben und dann aus den Schienen gedrückt. Die Räder der zweiten Radachse landen auf der linken Seite der befahrenen Schienen von Linie 27 Gleis A und führen zur Entgleisung.

Die **direkte Ursache** der Entgleisung ist der Zusammenstoß mit einer Schiene, die nach Trennarbeiten das Lichtraumprofil einschränkt.

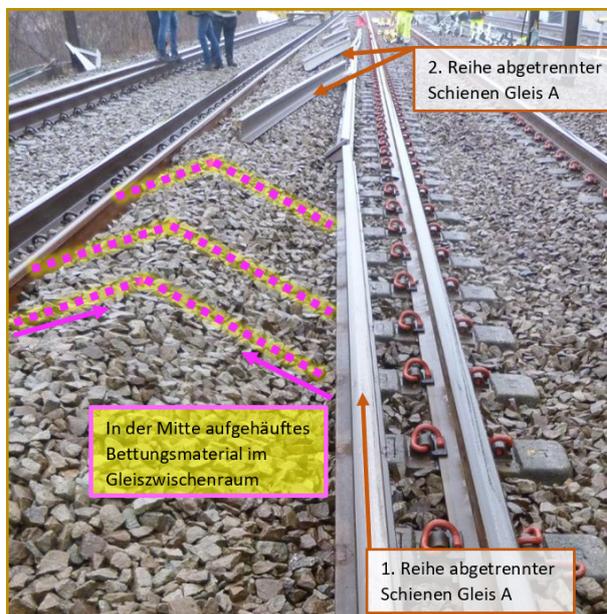
Die abgetrennten Schienen liegen nach Abschluss der Trennarbeiten auf dem Bettungsmaterial im Gleiszwischenraum. Trotz einer zuvor durchgeführten Ebnung des Bettungsmaterials im Gleiszwischenraum bleibt dieses zur Mitte hin ungewöhnlich hoch aufgehäuft. Dieses aufgehäufte Bettungsmaterial hat zum Risiko beigetragen, dass die dort abgelegten Schienenstücke das Lichtraumprofil einschränken konnten. In seinen Leistungsbeschreibungen legt der Infrastrukturbetreiber fest: „*Abgestellte Werkzeuge, Geräte und Materialien dürfen weder ein Hindernis darstellen noch dürfen sie in einem instabilen Zustand zurückgelassen werden.*“

Der **erste beitragende Faktor** zur Entgleisung ist die Einschränkung des Lichtraumprofils durch eine abgetrennte Schiene.
