# Rapport d'Enquête de Sécurité

## Déraillement d'un train de voyageurs SNCB

### Weerde - 28 janvier 2021

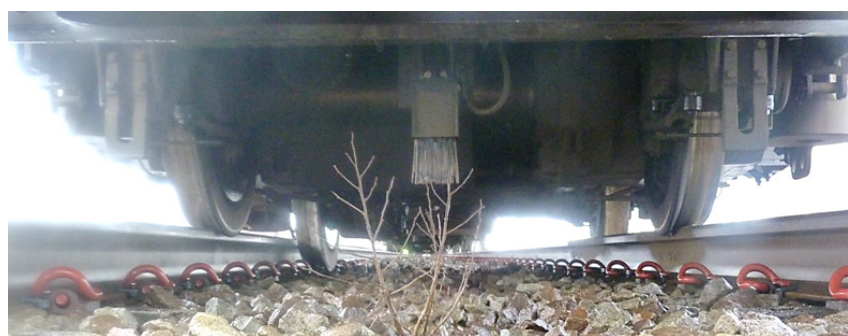
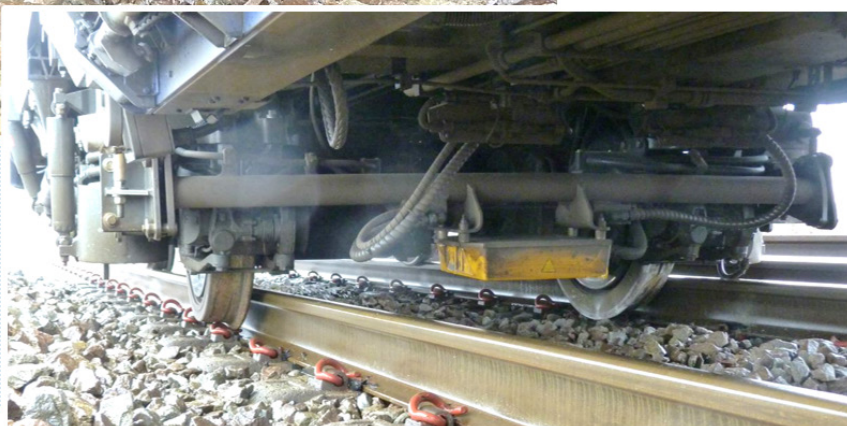
Le premier bogie du E1954 heurte un rail qui se trouve dans le gabarit. À hauteur de la BK 17.206 (832 mètres en aval de la gare de Weerde), le deuxième essieu du premier bogie du train de voyageurs sort des rails. Le premier essieu reste sur les rails. Le conducteur de train effectue un freinage d'urgence à 06h13. À ce moment, la vitesse du E1954 est de 85 km/h. Le E1954 s'arrête avec l'avant du train à hauteur de la BK 17.427.

↑ Vue de face du premier bogie : le premier essieu reste sur les rails, le second déraile

→ Vue dans le sens de la marche de l'E1954 : le second essieu du premier bogie déraile

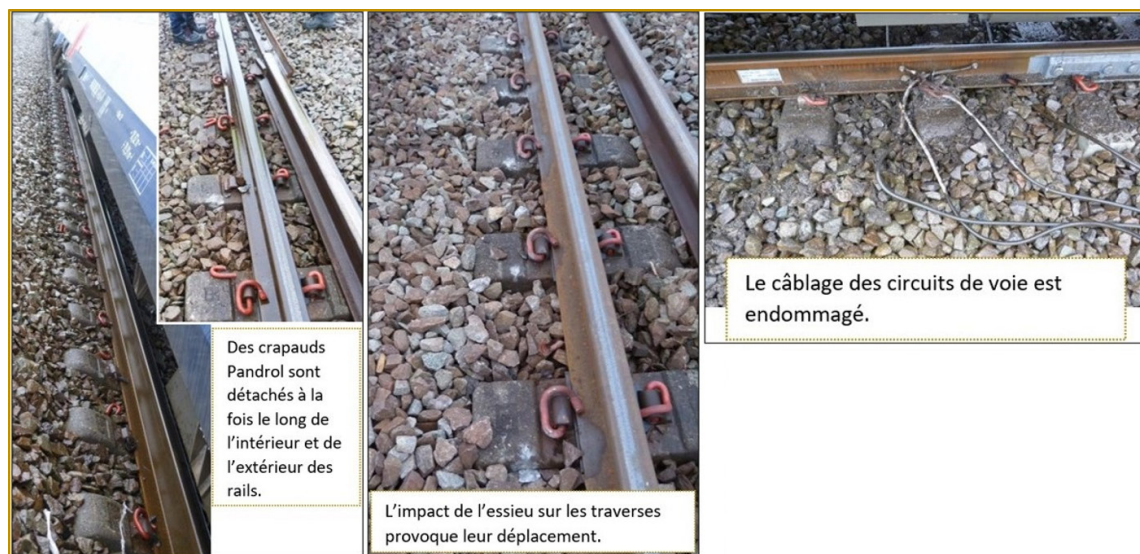
Les dommages à la voie s'étendent approximativement entre les bornes kilométriques 17.200 et 17.500 avec des dommages aux crapauds Pandrol, des traverses en béton déplacées et un câblage ferroviaire détruit.

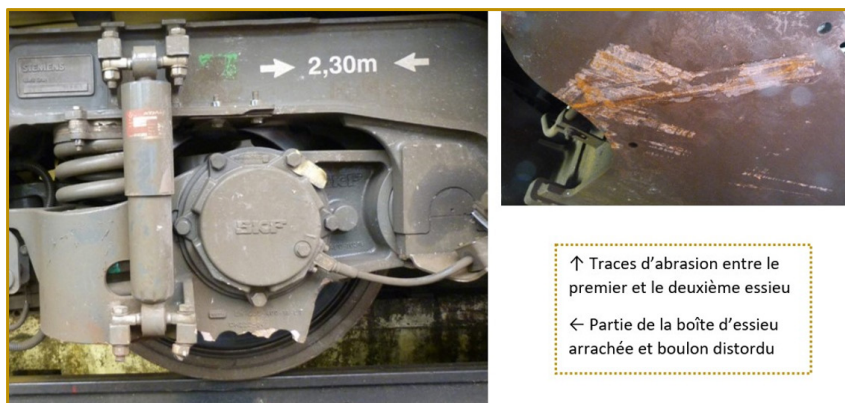
Le châssis du premier bogie du train de voyageurs présente divers dommages d'impact et d'abrasion. Une partie de la boîte d'essieu tant du premier que du deuxième essieu est arrachée au côté droit de ce bogie. Un boulon du dessous droit de la suspension primaire du deuxième essieu est distordu. Le châssis présente des traces d'abrasion entre le premier et le deuxième essieu.

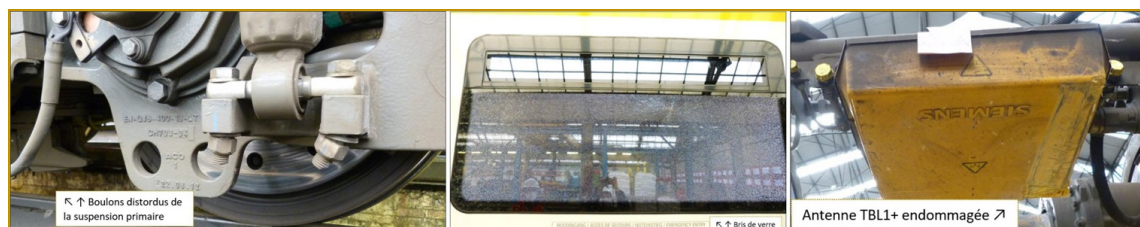
Au niveau du premier essieu du deuxième bogie, deux boulons de la suspension primaire sont également distordus. Le bas de l'antenne TBL1+ présente des marques d'abrasion après avoir glissé sur le crocodile à hauteur du signal A174. Enfin, certaines fenêtres du côté droit de l'AM8039 présentent des bris de verre.

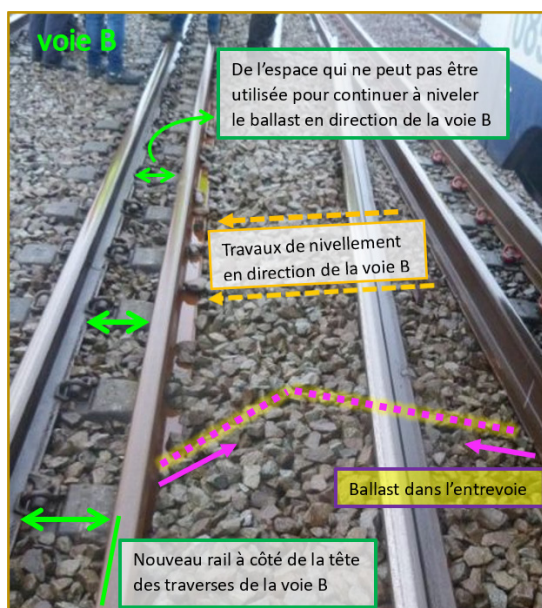
Les rails à remplacer étant placés dans l'entre-voie<sup>38</sup>, l'entrepreneur juge nécessaire qu'en plus de dégager les attaches des traverses du ballast, des travaux de nivellement soient également effectués : à certains endroits, le ballast de l'entrevoie est trop haut et le dos peut être aplani à l'aide d'un godet basculant. Il est impossible d'indiquer les zones où le ballast a été aplani. Selon l'entrepreneur, le dos du ballast a été aplani dans la zone de déraillement.

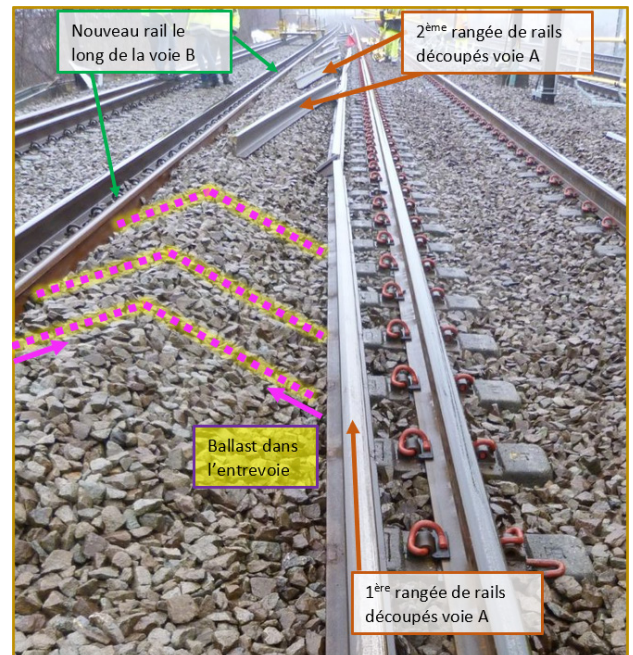
Le ballast où se trouve la deuxième rangée de rails coupés se situe plus haut que le ballast où se trouve la première rangée de rails coupés.

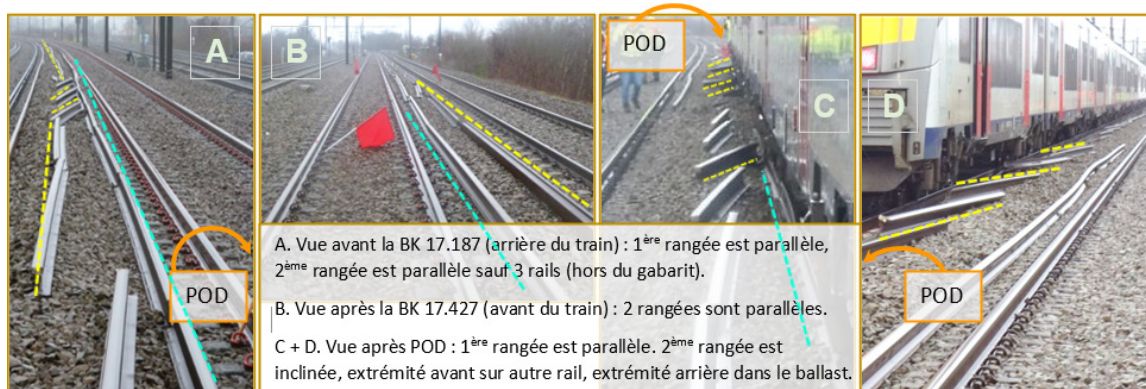
La deuxième rangée de rails coupés n'est pas partout parallèle à la voie (cf. pointillés en jaune). Ce n'est qu'après l'avant du train que se trouve la deuxième rangée parallèle à la voie (photo B). Avant la zone de l'accident, la plupart des rails sont parallèles à la voie. En amont du POD, il y a des rails qui sont inclinés (photo A) : une extrémité est sur le ballast au milieu de l'entrevoie, le pied est encore bien visible, l'autre extrémité repose contre le pied de la première rangée de rails coupés. Malgré la position oblique, ces rails ne se trouvent pas dans le gabarit et il n'y a aucune trace indiquant qu'ils aient été heurtés. Dans la zone du POD et dans le sens de la marche, la première rangée de rails est parallèle à la voie. Cependant, les rails coupés de la deuxième rangée dans la zone du POD sont tous inclinés (photos C et D). Une extrémité est au milieu de l'entrevoie, le pied n'est plus visible et recouvert de ballast. L'autre extrémité est plus haute que la première rangée de rails et plusieurs extrémités des rails sont sur la première rangée. Par conséquent, ils sont inclinés non seulement en largeur, mais aussi en hauteur : l'extrémité à/sur la première rangée de rails est plus haute que l'autre extrémité, qui semble avoir été enfoncée dans le ballast.

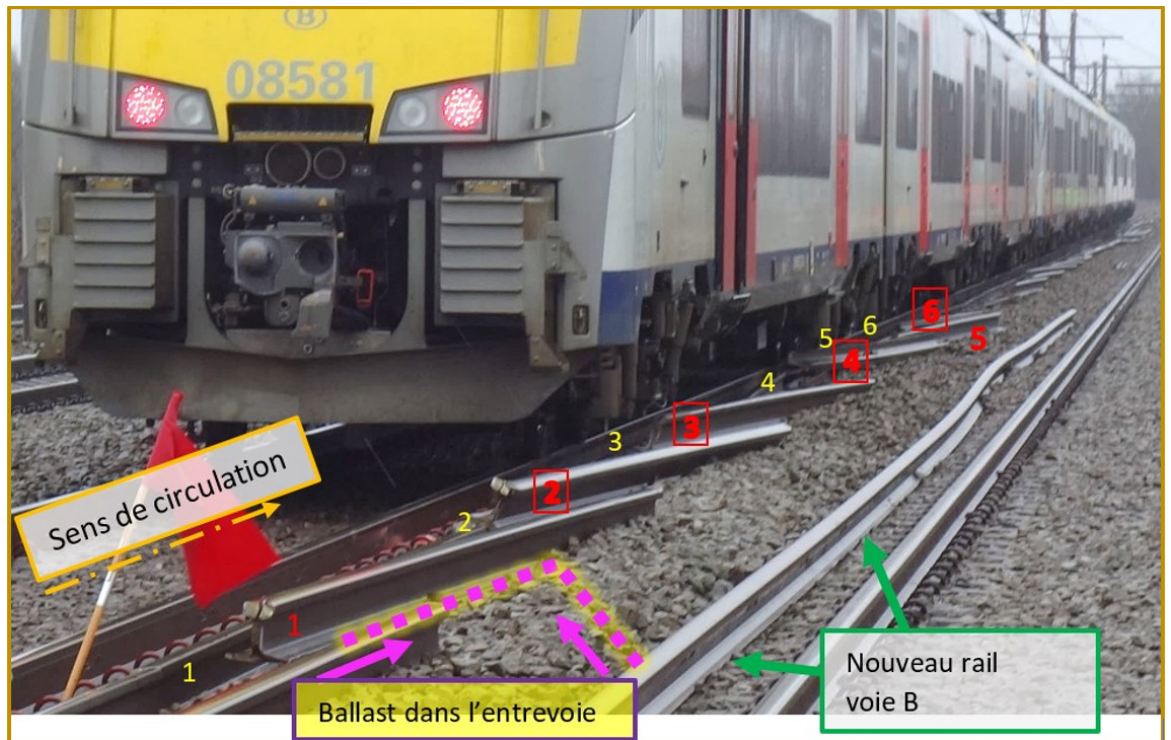
Les rails coupés qui se trouvent à côté des têtes des traverses (numérotées en jaune sur la photo ci-jointe) sont tous à l'extérieur des limites du gabarit. Quatre rails coupés, qui reposent en diagonale sur le ballast dans l'entrevoie (sur la photo ci-jointe, les rails portant les numéros rouges 2, 3, 4 et 6), semblent pénétrer le gabarit.

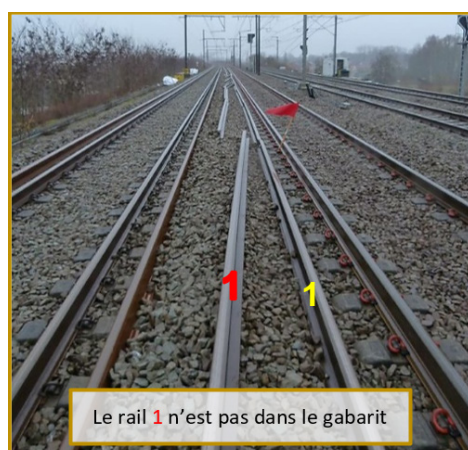
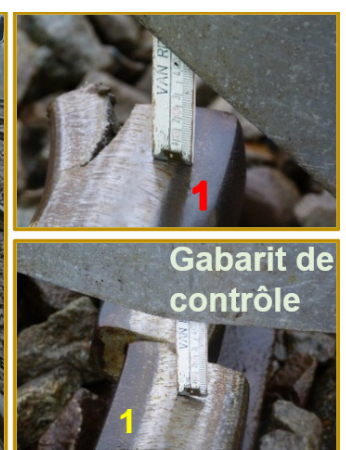
### • Rail 1

Les premiers rails à mesurer se trouvent dans leur totalité avant la BK 17.187 (arrière du train). Aucun rail ne touche le gabarit de contrôle et ne pénètre donc pas dans le gabarit. Les rails avant le signal rouge sur la photo sont également à l'extérieur des limites du gabarit.

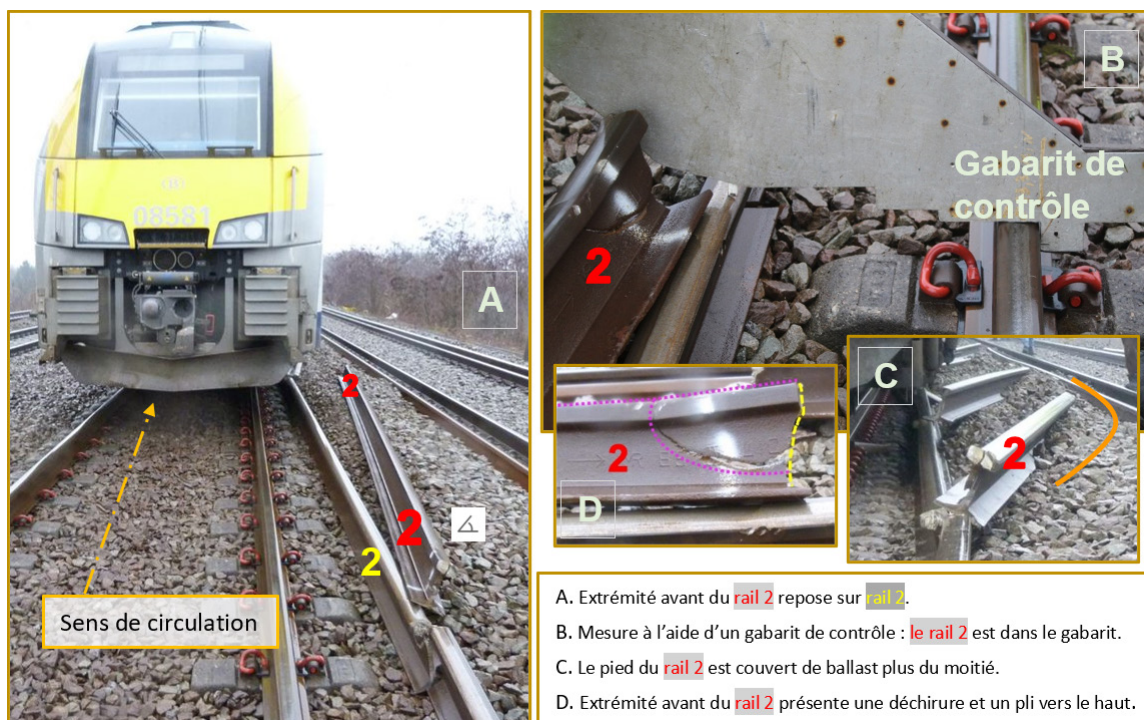
### • Rail 2

Le premier rail présent dans le gabarit se situe à l'arrière du train (BK 17.187). Il est incliné du centre de l'entrevoie vers la voie A. Le rail est également incliné vers le haut, l'avant reposant sur le rail de la première rangée et l'arrière étant recouvert de ballast presque jusqu'à la tête. À l'avant, un morceau déchiré (non arraché) remonte légèrement. Cela peut être le résultat tant d'une découpe de rail que d'une collision.

Du fait de l'impact du train sur le rail 2, il est plausible que l'arrière de ce rail incliné vers le haut soit poussé dans le ballast, ce qui explique que le pied du rail soit recouvert de ballast à partir du milieu.

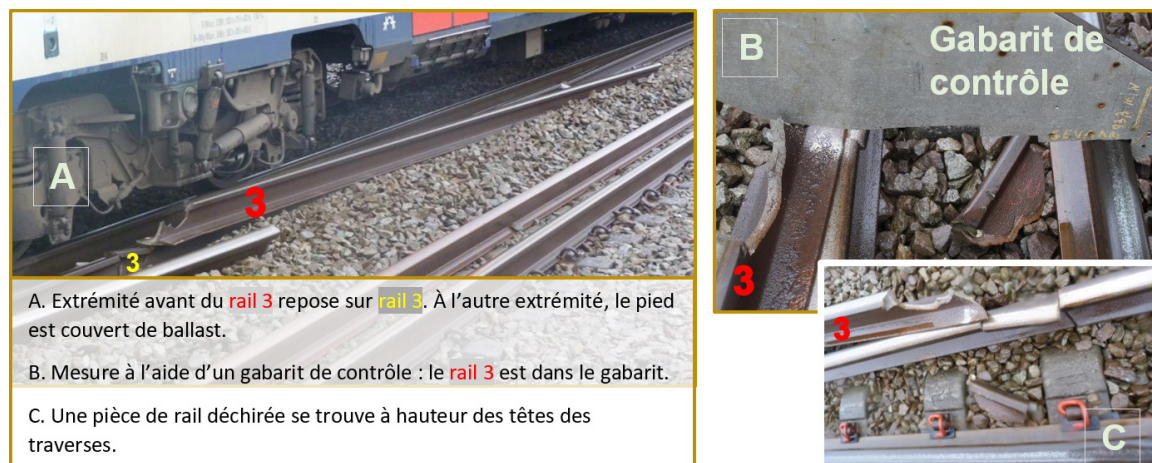
### • Rail 3

Le rail suivant est proche dans le gabarit et présente une image similaire en termes d'emplacement : l'arrière est recouvert de ballast presque jusqu'à la tête et l'avant repose sur un rail de la première rangée. Un morceau est arraché à l'avant lequel se trouve entre les têtes des traverses. Le sommet de la tête semble arraché. Ces deux éléments peuvent être le résultat d'une découpe de rail ou d'une collision.

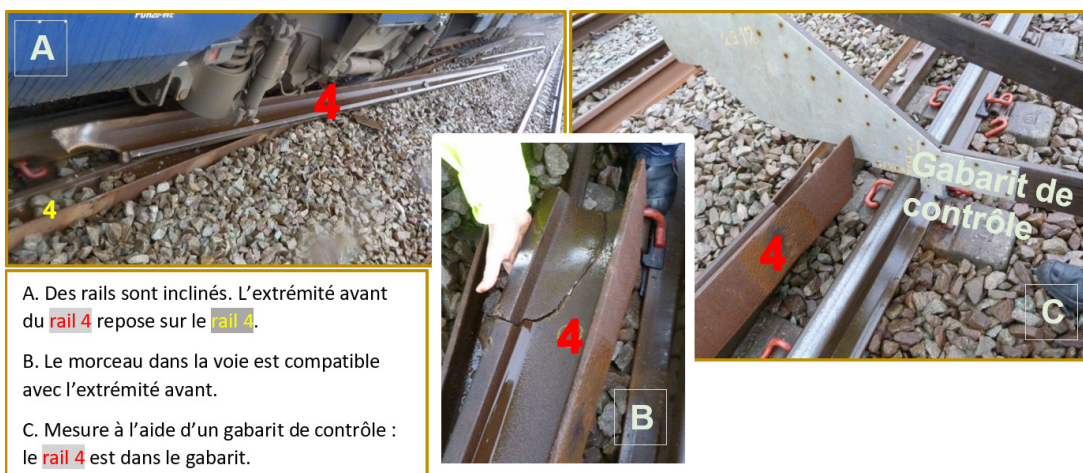
• Rail 4

L'avant du rail suivant repose également sur un rail de la première rangée et pénètre la limite du gabarit. La différence est que les deux rails sont inclinés en ayant leur surface de roulement dirigée vers la voie. Un morceau à l'avant est arraché et se trouve un peu plus loin dans la voie. Il est plausible qu'un morceau de rail se déchire ou s'arrache au bord où il est coupé, mais que le morceau saute quelques mètres plus loin est beaucoup moins plausible. Le fait que le morceau se trouve plus loin dans la voie semble moins être le résultat de la découpe du rail. Il est probable que le morceau était déjà déchiré et qu'il ait été arraché et projeté par impact avec un autre objet.

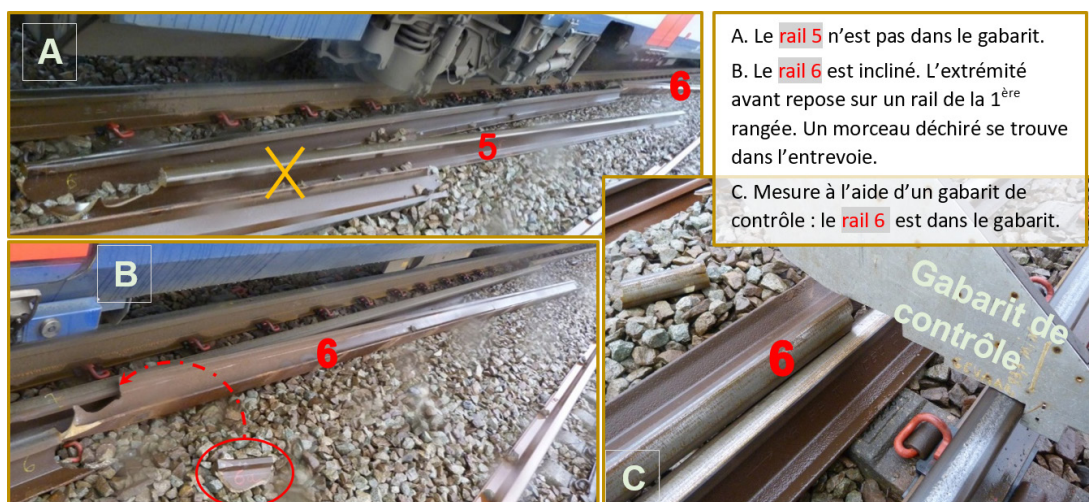
• Rail 5 + rail 6

Le rail 5 repose en biais sur le ballast, mais n'est pas dans le gabarit. Le rail 6 est incliné et l'avant, reposant sur un rail de la première rangée, est juste dans le gabarit. Un morceau de rail s'est arraché et se trouve dans l'entrevoie. Cela peut être le résultat tant d'une découpe de rail que d'une collision.

Après le déraillement, quatre rails se trouvent dans le gabarit ; pour deux de ces quatre rails, le pied de l'extrémité situé le plus près de la voie B est recouvert de ballast.

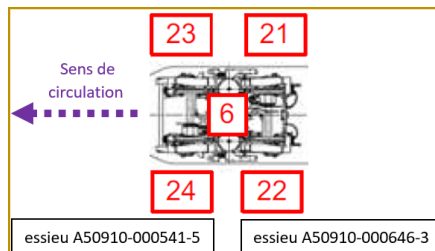
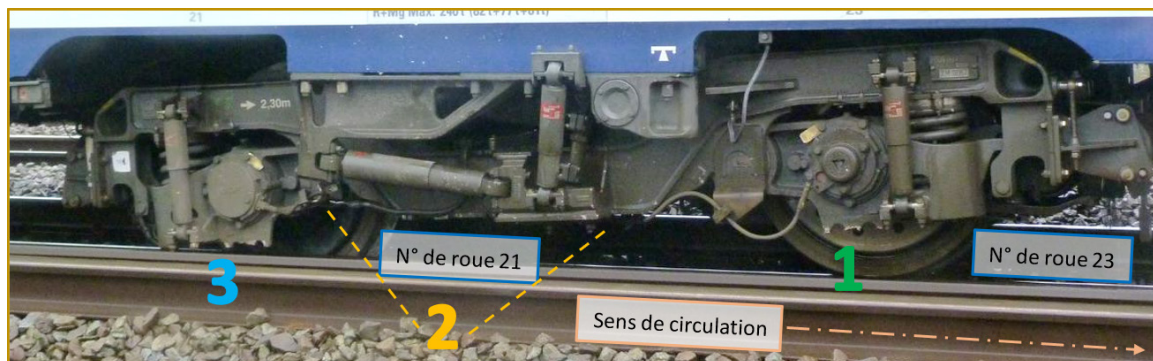
Le bogie XM0067 présente des dommages du côté droit des essieux A50910-000541-5 (avec les numéros de roues 21-22) et A50910-000646-3 (avec les numéros de roues 23-24).

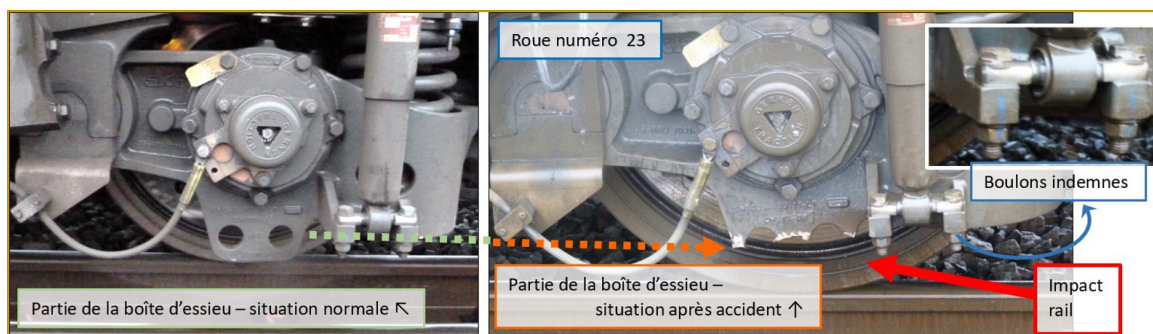
#### 1. Essieu A50910-000646-3 – roue numéro 23

Le premier dommage se situe à hauteur de la roue numéro 23.

Ces dommages n'ont pas été constatés lors de l'inspection approfondie (notamment des essieux) dans l'atelier de Charleroi le 25 janvier 2021.

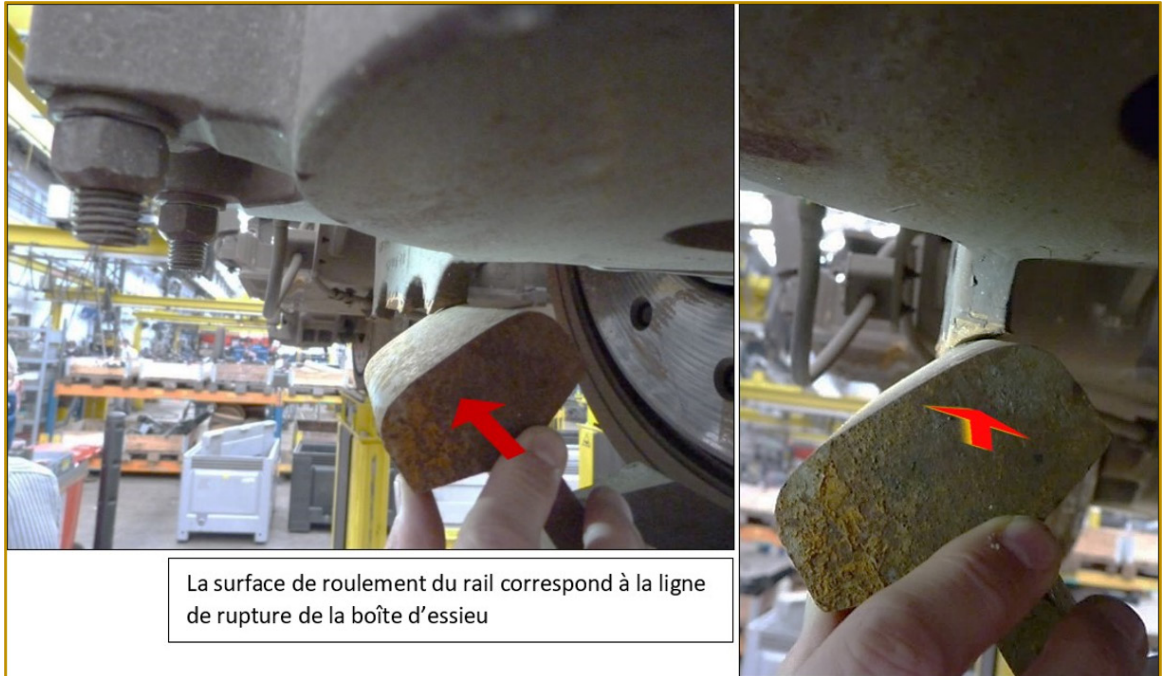
Dans l'atelier de la SNCB à Malines, il est possible à l'aide d'un morceau de rail de simuler que le tracé de la ligne de rupture au niveau de la boîte d'essieu correspond au profil de la surface de roulement. La ligne de rupture n'est pas corrodée, ce qui peut indiquer qu'elle est récente.

La partie de la boîte d'essieu à hauteur de la roue numéro 23 est arrachée après contact avec un rail.

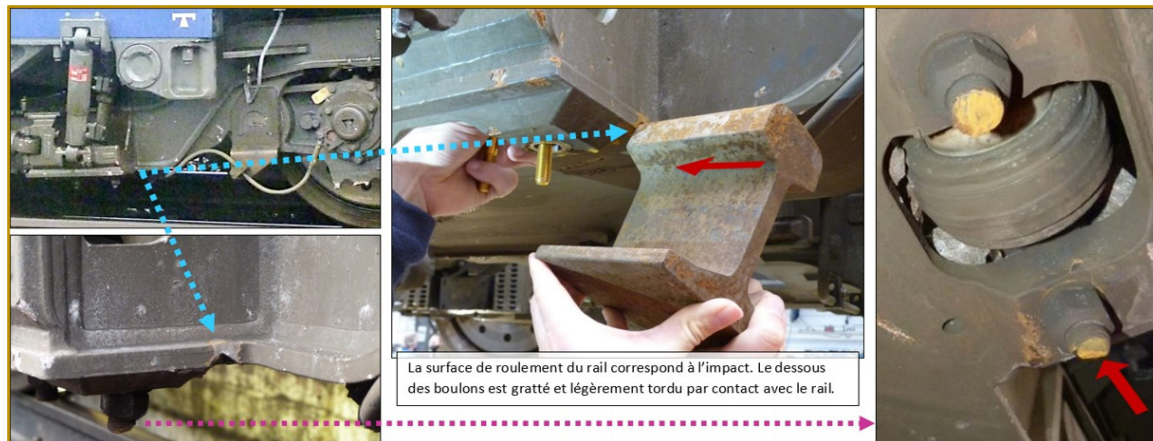
Un morceau de rail permet de déterminer que l'impact sur le dessous du bogie correspond à la surface de roulement. De plus, deux boulons ont été grattés et sont légèrement tordus dans le sens correspondant lorsqu'ils entrent en contact avec un rail pendant la conduite.

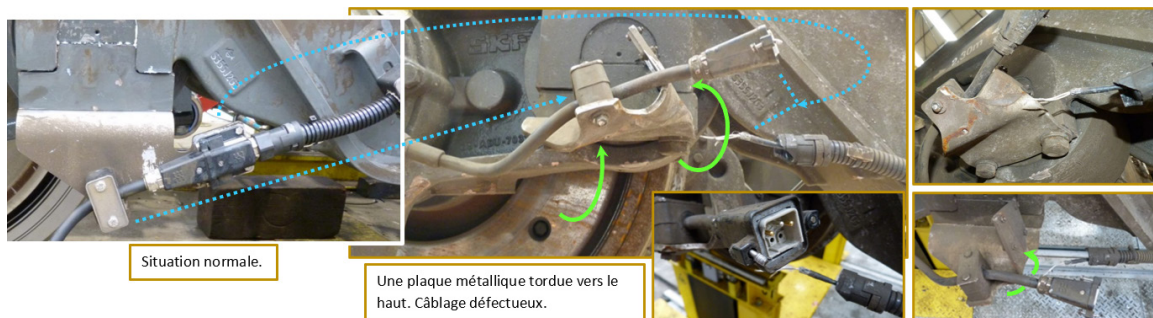
Les dommages se poursuivent en direction de la roue numéro 21 : une collision avec un objet, qui est vraisemblablement un rail, a provoqué la torsion d'une plaque métallique vers le haut. En raison de ce mouvement, le câblage, qui est attaché à cette plaque métallique, a été arraché. L'élément de la boîte de jonction est intact, la partie fiche est arrachée.

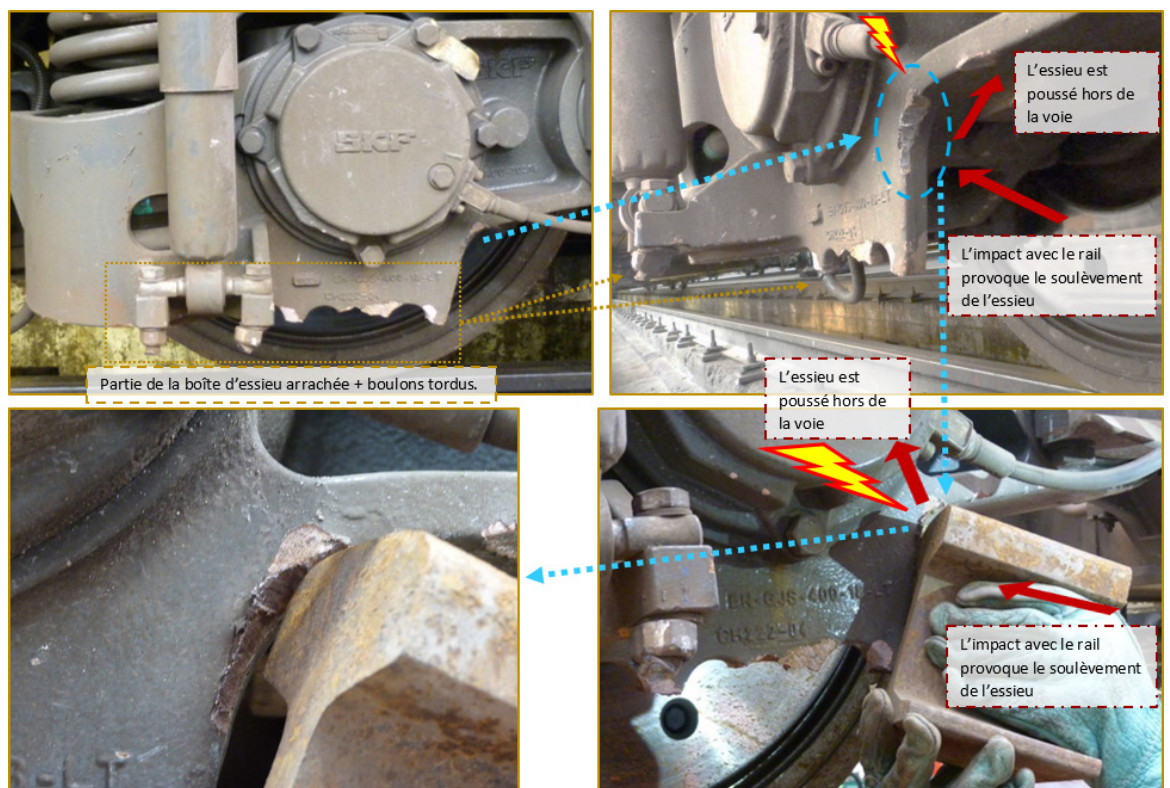
L'essieu A50910-000541-5 est l'essieu déraillé et compte tenu des dommages causés par l'impact, il est plausible d'émettre l'hypothèse qu'à cet endroit, une collision s'est effectivement produite avec la tête d'un rail et que l'impact a poussé l'essieu vers le haut et hors des voies.

La partie de la boîte d'essieu à hauteur de la suspension primaire du deuxième essieu entre en collision avec un rail ce qui a poussé l'essieu vers le haut et hors des voies.

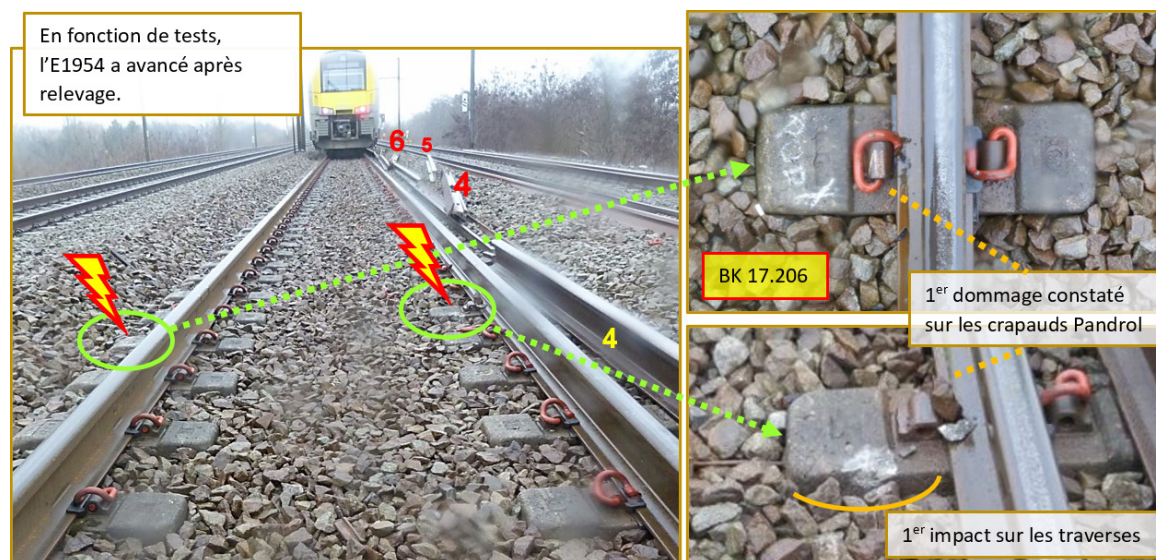
Sur le site de l'accident, il est possible de déterminer le POD : à l'extérieur de la jambe gauche de la voie (dans le sens de la marche en voie normale) basé sur le premier crapaud Pandrol détaché ; à l'intérieur de la jambe droite de la voie basé sur l'impact sur une traverse en béton et également sur le premier crapaud Pandrol détaché. La borne kilométrique sur la L27 peut être fixée à 17.206.

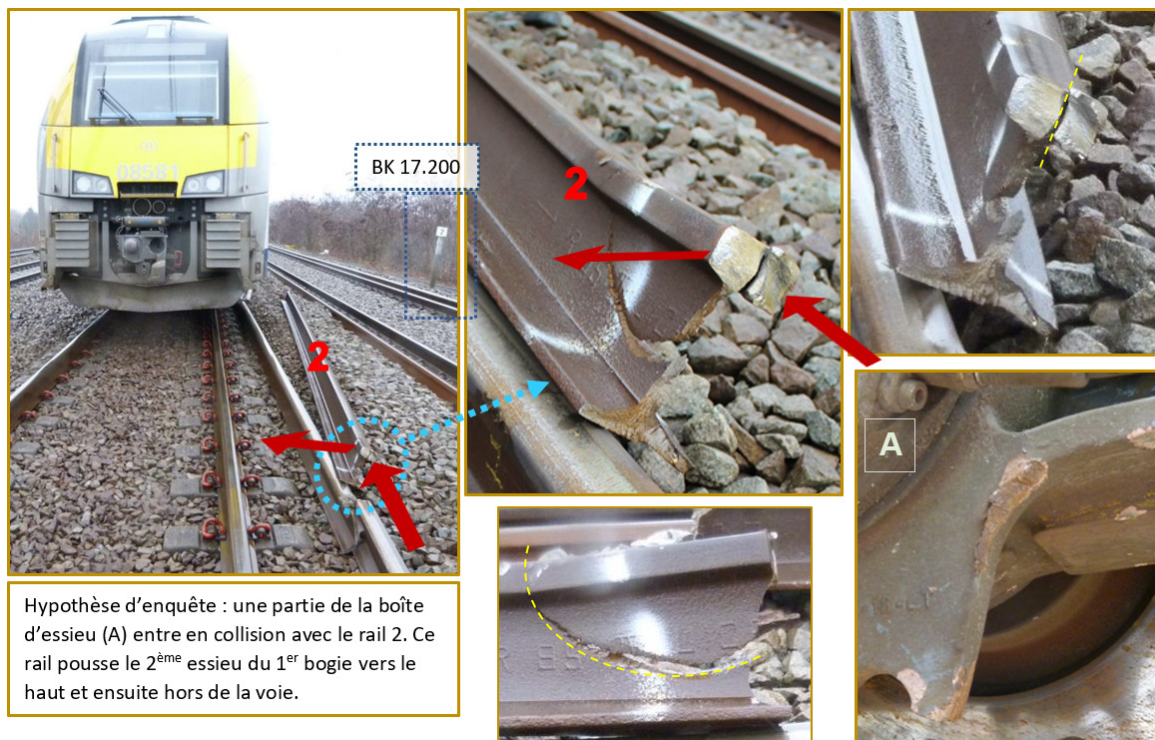
Concernant les rails présents dans le gabarit, il y en a deux (les rails numérotés 4 et 6) qui sont situés après le POD. Les rails numéros 2 et 3 se trouvent avant le POD. Le centre du rail 2 se trouve à l'arrière du train, à la BK 17.187. La longueur du rail 2 est de 7,84 mètres. L'avant du rail 2 se situe donc aux environs de la BK 17.183.

Dans l'hypothèse d'enquête où le rail 2 se situe non seulement après, mais aussi avant le déraillement dans le gabarit, c'est l'endroit où la partie de la boîte d'essieu à hauteur de la suspension primaire sur roue numéro 21 entre en collision avec la bande de roulement du rail 2. En raison de l'impact, le rail 2 pousse l'essieu vers le haut et hors de la voie. Les roues numéros 21 et 22 tombent respectivement à l'extérieur (du rail gauche) de la voie et à l'intérieur (du rail droit) de la voie sur la tête de la traverse, environ 23 mètres plus loin à hauteur de la BK 17.206. La bande de roulement présente une fissure au milieu à la tête. Au milieu, l'extrémité présente une fissure avec la moitié supérieure inclinée vers le haut. Les deux peuvent être le résultat de la découpe du rail, bien que les dommages correspondent dans l'hypothèse d'enquête qu'ils (pourraient) être le résultat de la collision au point d'impact de la boîte d'essieu.
