## Rapport d'Enquête de Sécurité

### Déraillement d'un train de voyageurs SNCB

Weerde - 28 janvier 2021

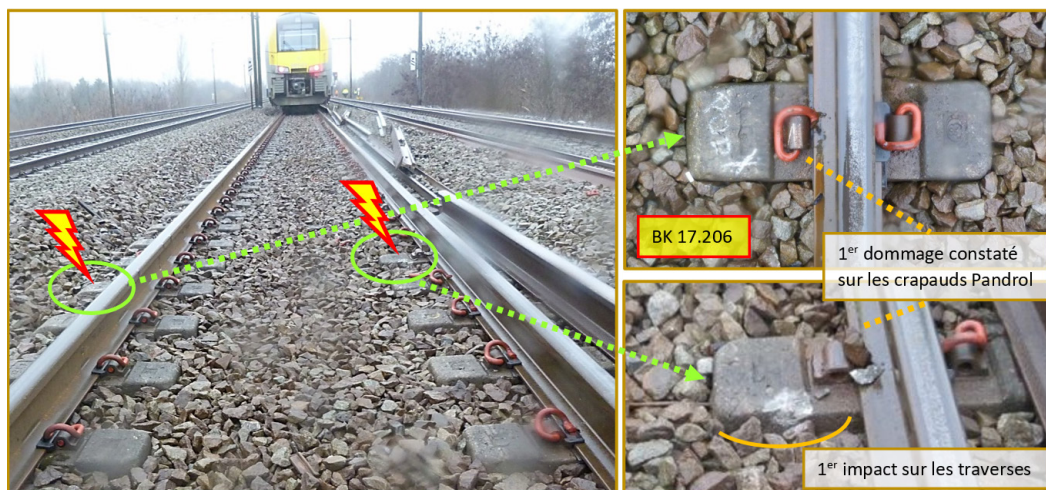
L'examen des voies sur le lieu de l'incident indique que le déraillement s'est produit à hauteur de la borne kilométrique 17.206 : du côté extérieur du rail gauche de la voie (dans le sens de la marche « voie normale ») sur la base du premier crapaud Pandrol arraché ; du côté intérieur du rail droit de la voie sur la base de l'impact sur une traverse en béton ainsi que d'un premier crapaud Pandrol arraché.

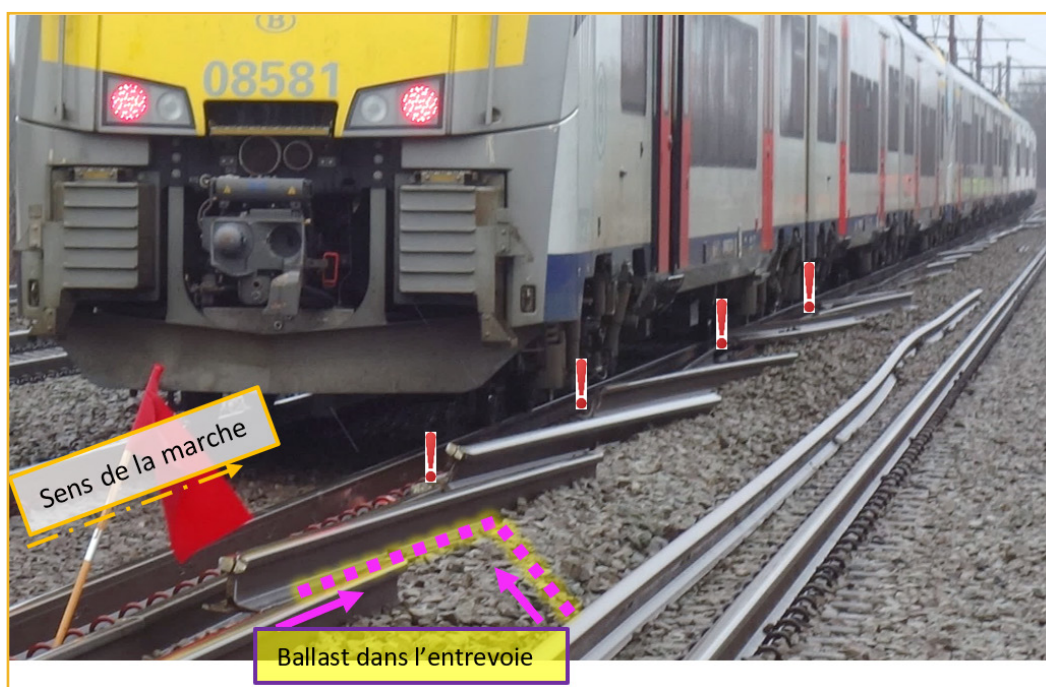
Ensuite, sur le lieu de l'accident, un gabarit permet de constater que quatre rails découpés, déposés de travers sur le haut du ballast de l'entrevoie, empiètent dans le gabarit de la voie.

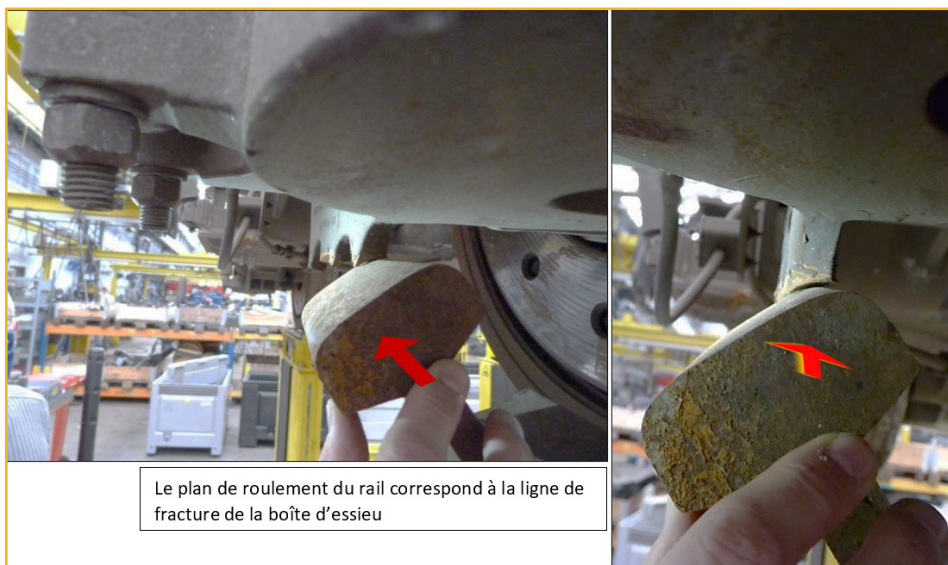
Au niveau du premier bogie du train, on peut voir les premiers dégâts sur une boîte d'essieu. Lorsque le matériel roulant est inspecté ultérieurement lors de l'examen technique, on peut constater, par simulation réalisée à l'aide d'un morceau de rail, que le tracé de la ligne de fracture au niveau de la boîte d'essieu correspond au profil de la bande de roulement.

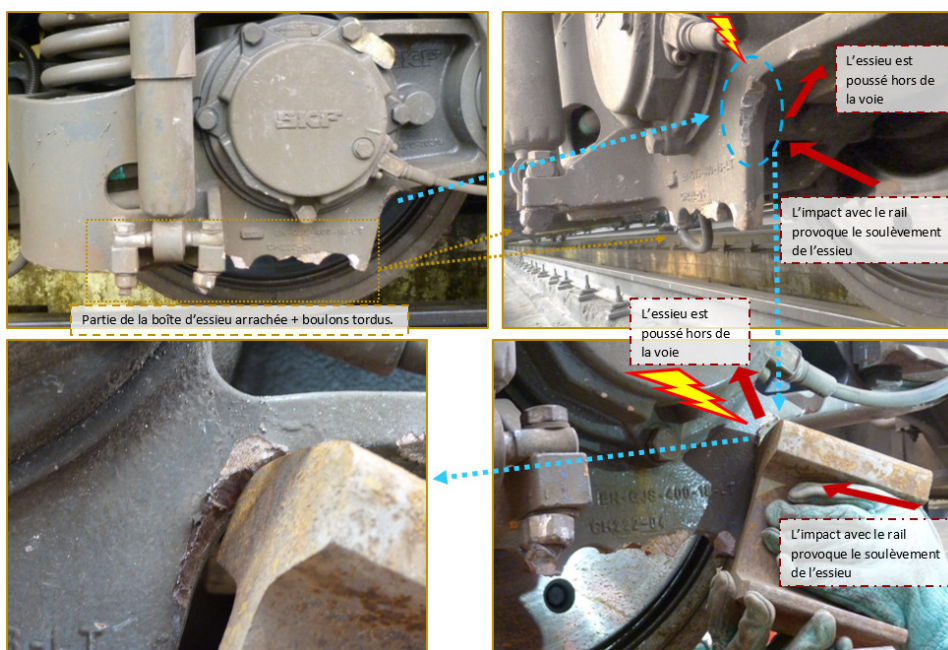
Une partie de la boîte d'essieu a également été arrachée au niveau de la roue numéro 21. Les boulons au niveau de la suspension primaire sont tordus dans la direction de mouvement du train (sens opposé).

Un impact est constaté à l'endroit où la partie de la boîte d'essieu est incurvée. En procédant à une simulation avec un morceau de rail, on constate que le dommage provient peut-être effectivement du fait d'avoir heurté un rail.

L'essieu A50910-000541-5 portant les numéros de roue 21 et 22 est celui qui a déraillé. Compte tenu des dommages causés par l'impact, une hypothèse plausible serait qu'une collision avec le champignon d'un rail se soit produite à cet endroit et que, suite à l'impact, l'essieu ait été poussé vers le haut, hors des rails.

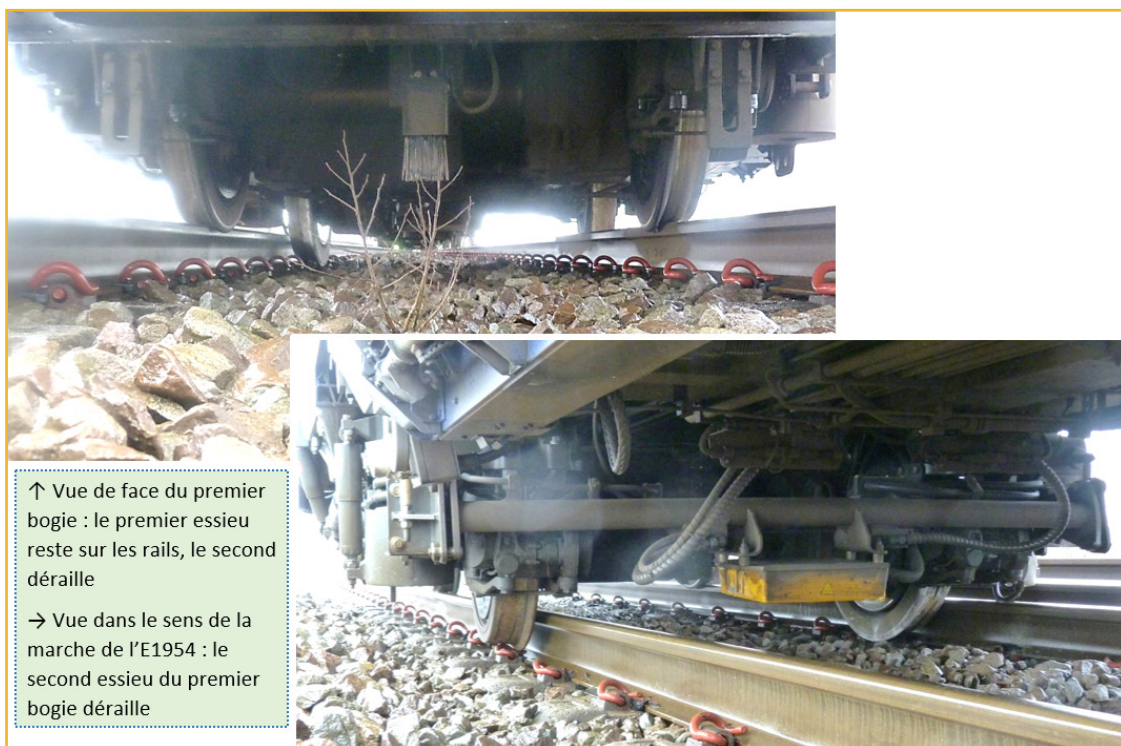
Une partie d'une boîte d'essieu heurte un rail coupé se trouvant sur l'entrevoie. Cela soulève le premier essieu et le pousse hors des rails. Les roues du deuxième essieu se retrouvent à gauche des rails de la voie A de la L27. À partir de ce moment, il y a déraillement.

La **cause directe** du déraillement est le heurt avec un rail se trouvant dans le gabarit après des travaux de découpe.

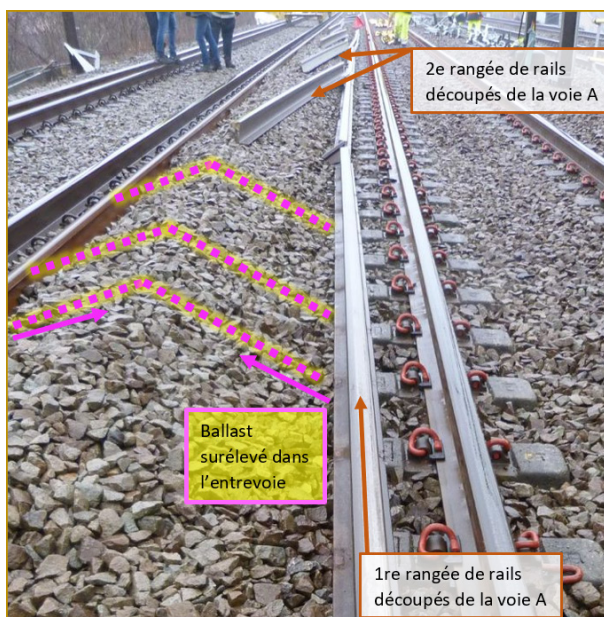
Une fois la découpe terminée, les rails reposent sur le ballast de l'entrevoie. Malgré le fait que des travaux de nivellement aient été effectués auparavant, le ballast au milieu de l'entrevoie est nettement plus élevé. Ce ballast surélevé a contribué au risque que des rails coupés, déposés sur le ballast, puissent empiéter dans le gabarit. Dans son cahier des charges, le gestionnaire de l'infrastructure stipule que : « *L'outillage, le matériel et les matériaux ne peuvent constituer des obstacles là où ils sont déposés, ni être abandonnés en position instable.* »

Un **premier facteur ayant contribué** au déraillement est l'empiètement d'un rail découpé dans le gabarit.
