# Veiligheidsonderzoeksverslag

## Ontsporing van een NMBS reizigerstrein

### Weerde - 28 januari 2021

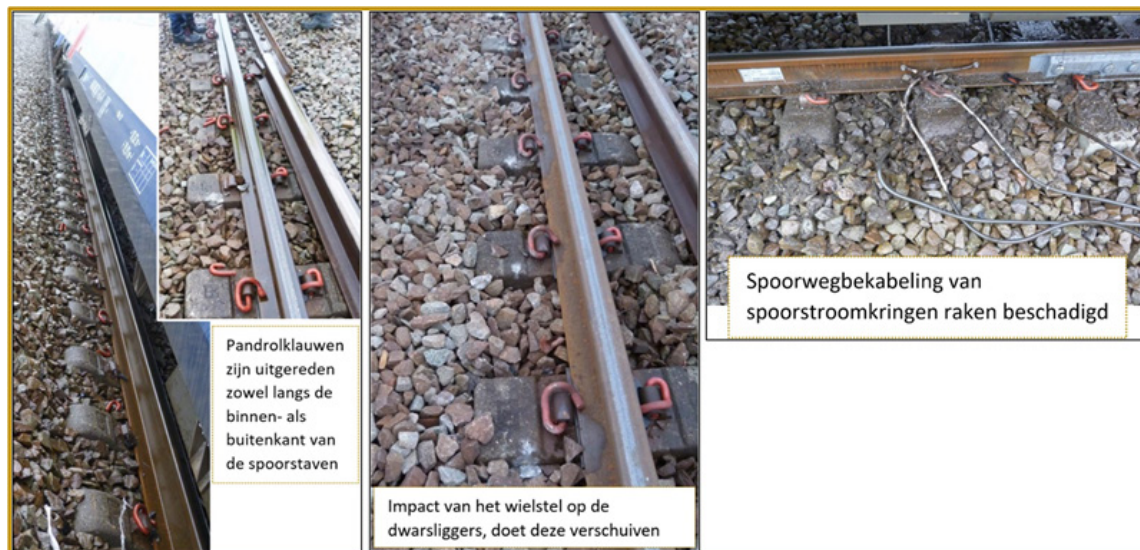
De spoor schade strekt zich uit ongeveer tussen kilometerpalen 17.200 en 17.500 met beschadiging van pandrolklauwen, verschoven betonnen dwarsliggers en vernielde spoorwegbekabeling.

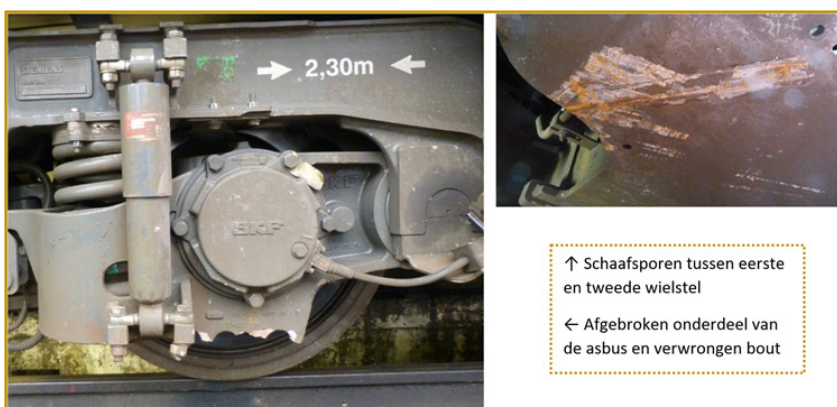
Aan de reizigerstrein is er diverse impact- en schaafschade aan het chassis van het eerste draaistel. Een onderdeel van de asbus van zowel het eerste als het tweede wielstel is aan de rechterzijde van dit draaistel afgebroken. Een bout aan de rechteronderzijde van de primaire ophanging van het tweede wielstel is verwrongen. Tussen de eerste en tweede wielas vertoont het chassis schaafsporen.

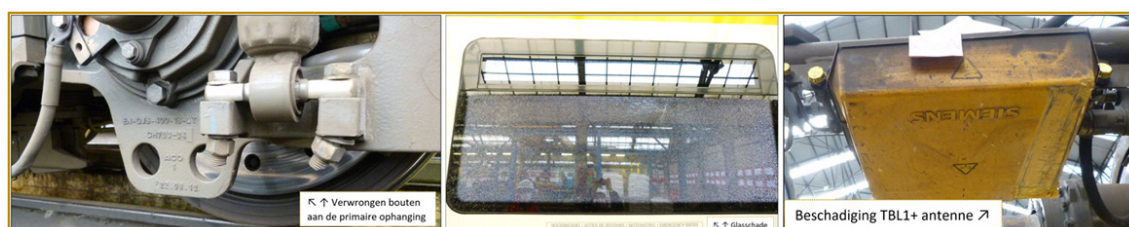
Ter hoogte van het eerste wielstel van het tweede draaistel zijn eveneens aan de rechterzijde twee bouten van de primaire ophanging verwrongen. De TBL1+ antenne vertoont, na het glijden over de krokodil ter hoogte van het sein A174, onderaan schaafsporen. Tot slot vertonen enkele ramen aan de rechterzijde van MR8039 glasschade.

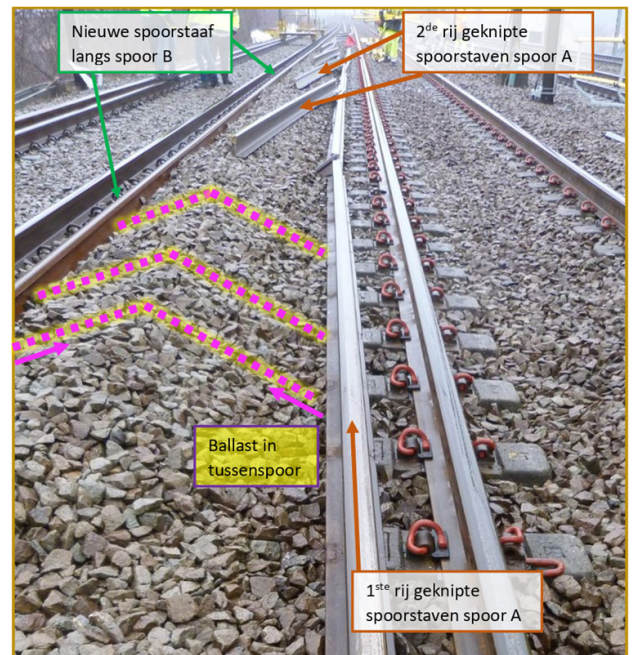
Tevens wordt vastgesteld dat de ballast in het tussenspoor niet vlak ligt: naast de eerste rij van geknipte spoorstaven van en langs het spoor A en naast de nieuwe spoorstaven langs het spoor B ligt de ballast merkbaar lager ten opzichte van het middenrif waarop de tweede rij van geknipte spoorstaven van spoor A rust.

De ballast waar de tweede rij van geknipte spoorstaven ligt, bevindt zich hoger ten opzichte van de ballast waar de eerste rij van geknipte spoorstaven ligt.

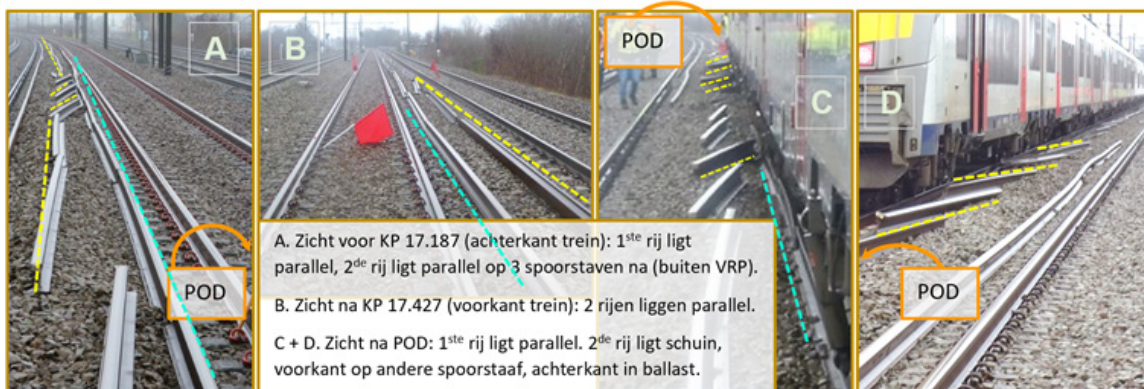
De tweede rij van geknipte spoorstaven ligt niet overal parallel met het spoor (cf. gele stippellijn). Enkel na de voorkant van de trein ligt de tweede rij parallel met het spoor (foto B). Voor de zone van het ongeval liggen de meeste spoorstaven parallel met het spoor. Opwaarts van het POD zijn er wel enkele spoorstaven die schuin liggen (foto A): het ene uiteinde bevindt zich op de ballast in het midden van het tussenspoor, de voet nog duidelijk zichtbaar, het andere uiteinde komt tegen de voet van de eerste rij geknipte spoorstaven. Ondanks de schuine ligging bevinden deze spoorstaven zich niet in vrijruimteprofiel en zijn er geen sporen dat zij werden geraakt. In de zone van het POD en in de verdere rijrichting ligt de eerste rij spoorstaven parallel met het spoor. De geknipte spoorstaven van de tweede rij in de zone van het POD liggen echter allen schuin (foto C en D). Het ene uiteinde bevindt zich in het midden van het tussenspoor, de voet niet meer zichtbaar en bedekt met ballast. Het andere uiteinde ligt hoger dan de eerste rij spoorstaven en meerdere uiteindes van de spoorstaven liggen op de eerste rij. Zo liggen ze niet alleen schuin in de breedte maar ook in de hoogte: het uiteinde aan/op de eerste rij spoorstaven ligt hoger dan het andere uiteinde dat in de ballast lijkt geduwd te zijn.

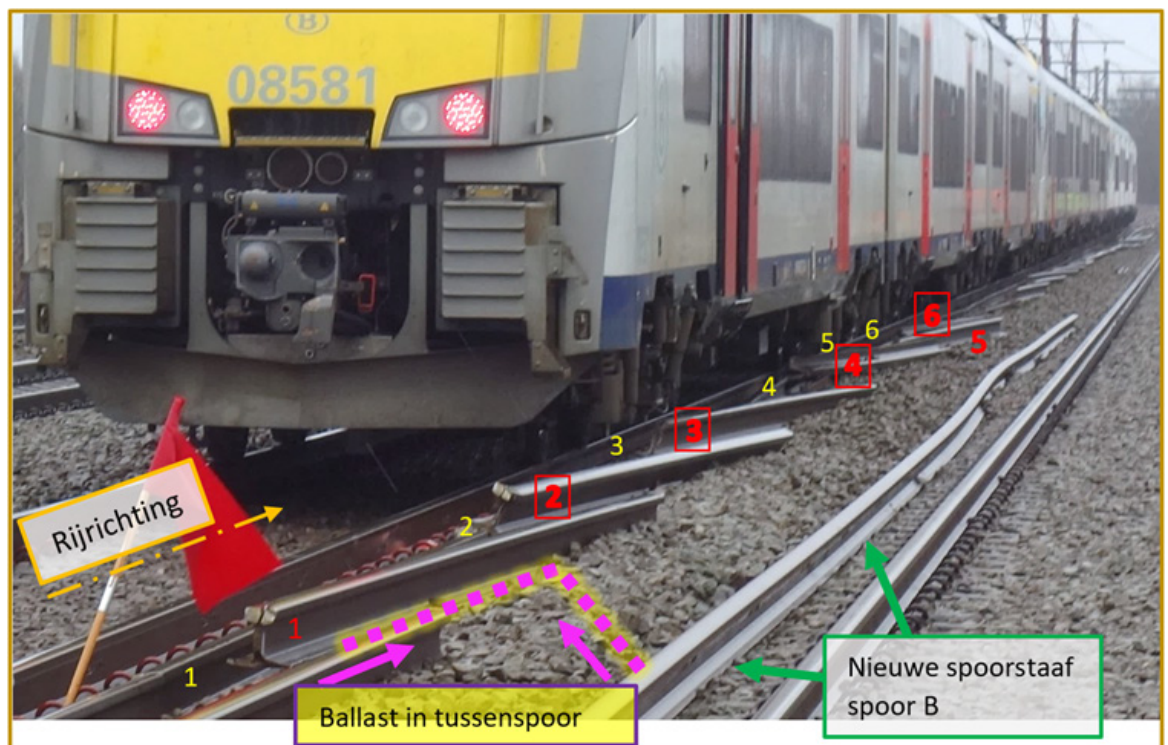
De geknipte spoorstaven die naast de koppen van de dwarsliggers liggen (op bijgaande foto geel genummerd), bevinden zich allen buiten de grenzen van het vrijruimteprofiel. Vier geknipte spoorstaven, die schuin op de top van de ballast in het tussenspoor liggen (op bijgaande foto de spoorstaven met rode nummers 2, 3, 4 en 6), blijken wel het vrijruimteprofiel binnen te dringen.

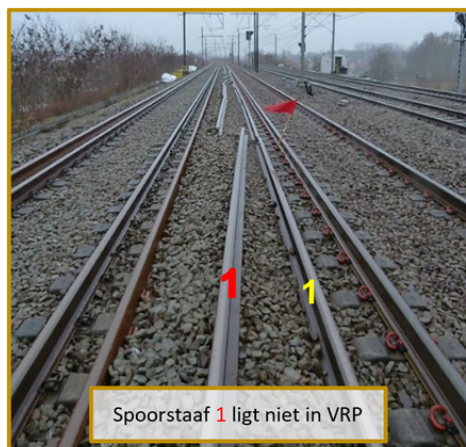
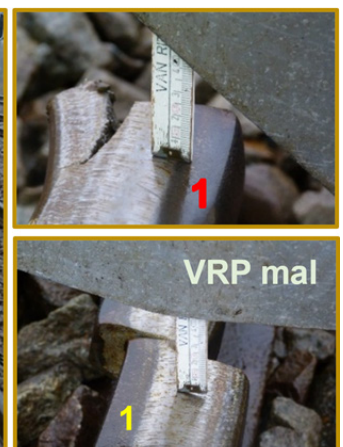
### • Spoorstaaf 1

De eerste spoorstaven die gemeten worden, bevinden zich in zijn geheel voor KP 17.187 (achterkant trein). Geen van beide spoorstaven raakt de mal en dringen het vrijruimteprofiel dus niet binnen. Ook de spoorstaven voor het rode sein op de foto liggen buiten de grenzen van het vrijruimteprofiel.

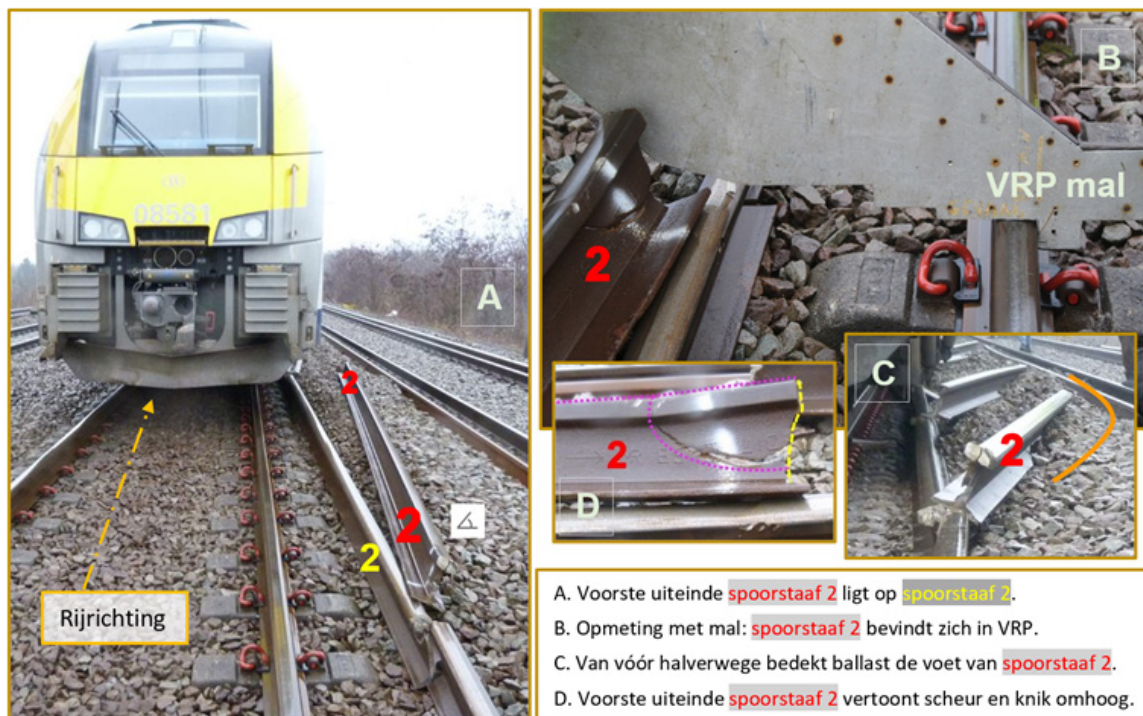
### • Spoorstaaf 2

De eerste spoorstaaf die in het vrijruimteprofiel ligt, situeert zich aan de achterkant van de trein (KP 17.187). Ze ligt schuin vanaf het midden van het tussenspoor richting spoor A. Tevens helt de spoorstaaf opwaarts waarbij de voorkant rust op de spoorstaaf van de eerste rij en de achterkant bijna tot aan de kop bedekt is met ballast. Aan de voorkant loopt een gescheurd (niet afgebroken) stuk licht omhoog. Dit kan het gevolg zijn van het spoorstaafknippen dan wel van een aanrijding.

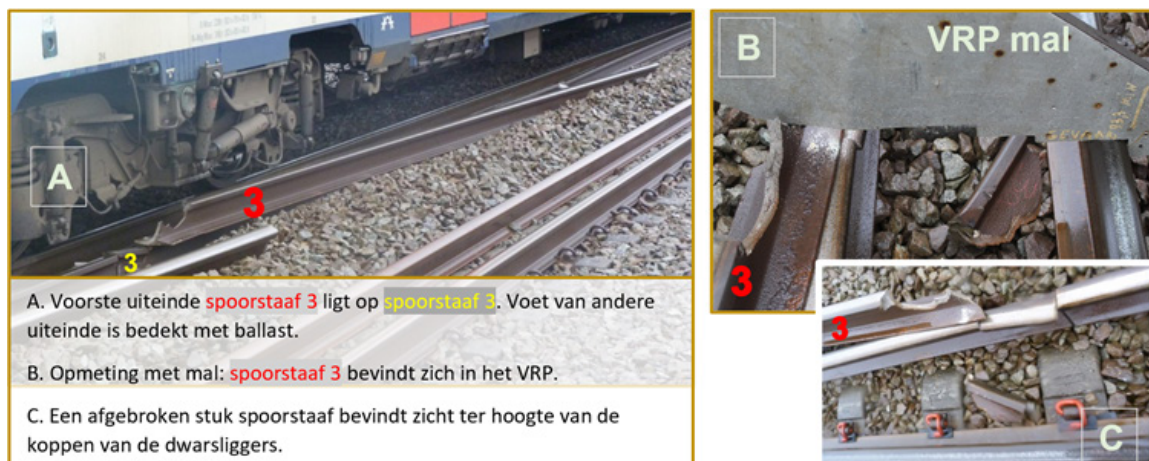
### • Spoorstaaf 3

De volgende spoorstaaf ligt nipt in het vrijruimteprofiel en vertoont qua ligging een zelfde beeld: de achtersteven is bijna tot aan de kop met ballast bedekt en de voorkant rust op een spoorstaaf van de eerste rij. Aan die voorkant is een stuk afgebroken dat tussen de koppen van de dwarsliggers ligt. De top van de kop lijkt afgebroken. Deze twee elementen kunnen het gevolg zijn van het spoorstaafknippen dan wel van een aanrijding.

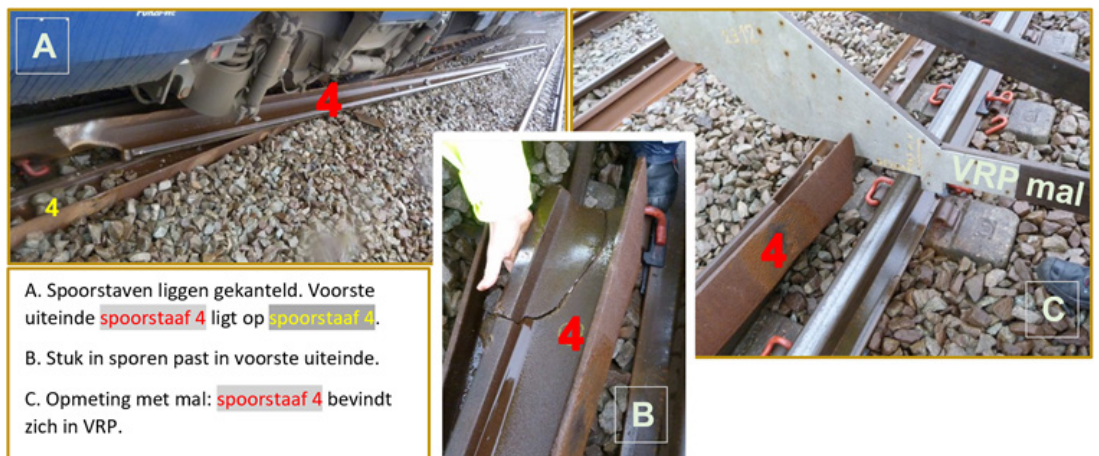
• Spoorstaaf 4

Ook bij de volgende spoorstaaf ligt de voorkant op een spoorstaaf van de eerste rij en dringt het de grens van het vrijruimteprofiel binnen. Verschillend is dat beide spoorstaven gekanteld liggen met het loopvlak richting het spoor. Een stuk aan de voorkant is afgebroken en ligt iets verderop in het spoor. Dat een stuk spoorstaaf aan de rand waar geknipt wordt scheurt of afbreekt, is plausibel doch dat het stuk enkele meters verder wegspringt, is veel minder plausibel. Dat het stuk verderop in het spoor ligt, lijkt minder het gevolg te zijn van het spoorstaafknippen. Het is aannemelijk dat het stuk reeds gescheurd was en door een botsing met een ander voorwerp werd afgebroken en weggeslingerd.

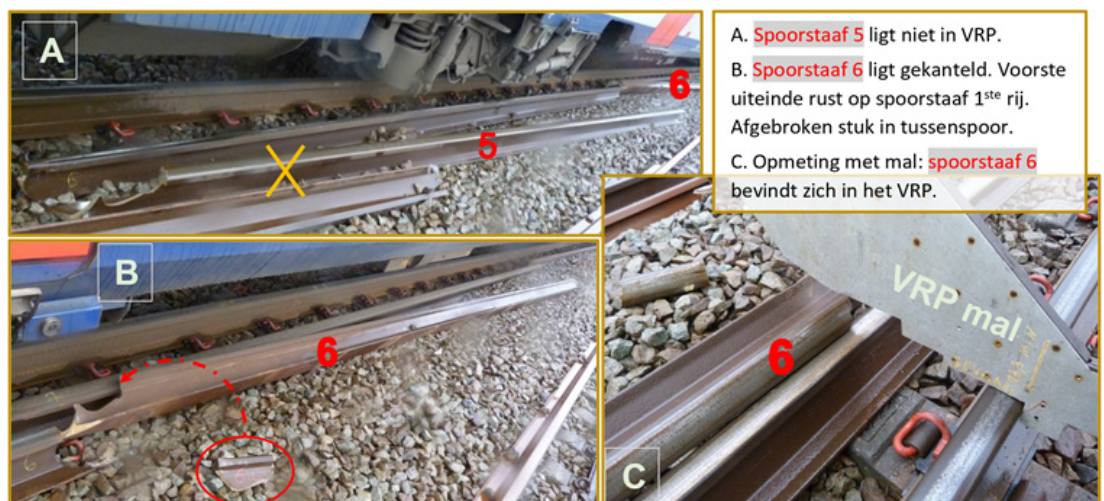
• Spoorstaaf 5 + spoorstaaf 6

Spoorstaaf 5 ligt schuin op de ballast maar bevindt zich niet in het vrijruimteprofiel. Spoorstaaf 6 ligt gekanteld en de voorkant, rustend op een spoorstaaf van de eerste rij, ligt niet in het vrijruimteprofiel. Een stuk spoorstaaf is afgebroken en ligt in het tussenspoor. Dit kan het gevolg zijn van het spoorstaafknippen dan wel van een aanrijding.

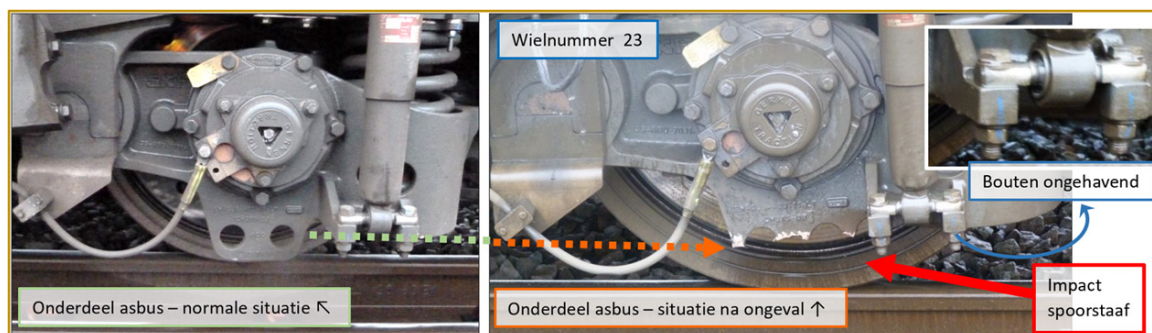
##### 1. Wielas A50910-000646-3 – wielnummer 23

Ter hoogte van wielnummer 23 wordt de eerste schade vastgesteld.

Deze schade werd niet vastgesteld tijdens de grondige schouwing (van o.a. de wielstelassen) in het atelier te Charleroi d.d. 25 januari 2021.

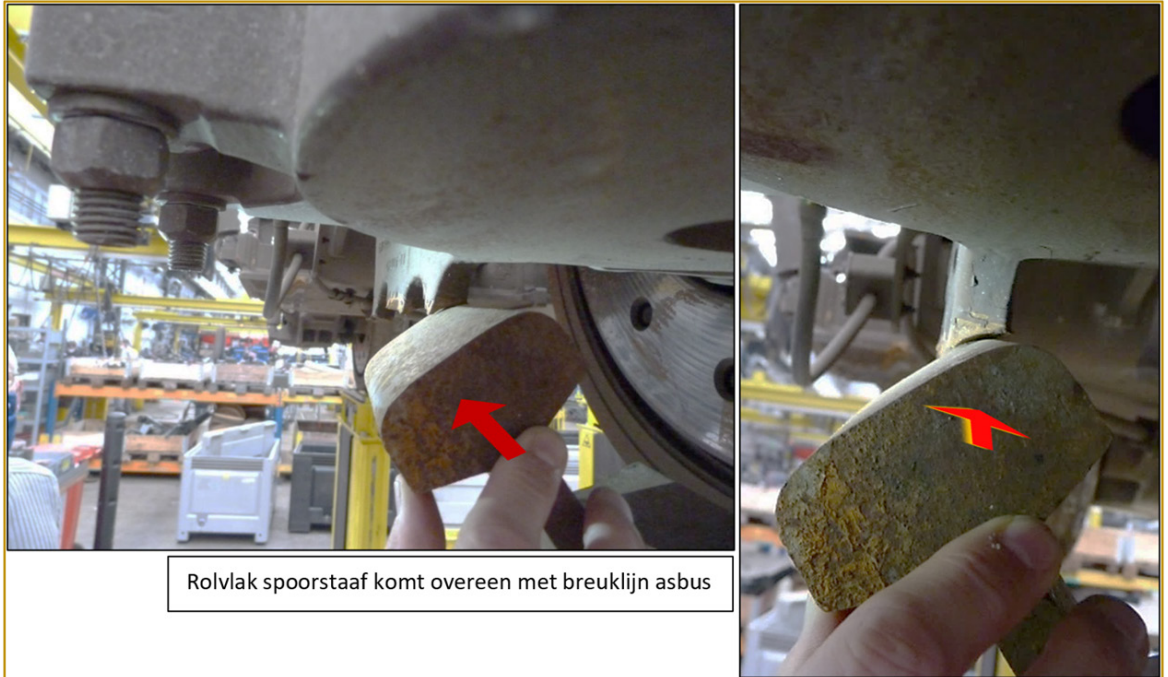
In het NMBS-atelier te Mechelen kan met een stuk spoorstaaf gesimuleerd worden dat de loop van de breuklijn aan de asbus overeenkomt met het profiel van het loopvlak. De breuklijn is niet verroest wat er op kan wijzen dat deze recent is.

Het onderdeel van de asbus ter hoogte van wielnummer 23 is afgebroken na contact met een spoorstaaf.

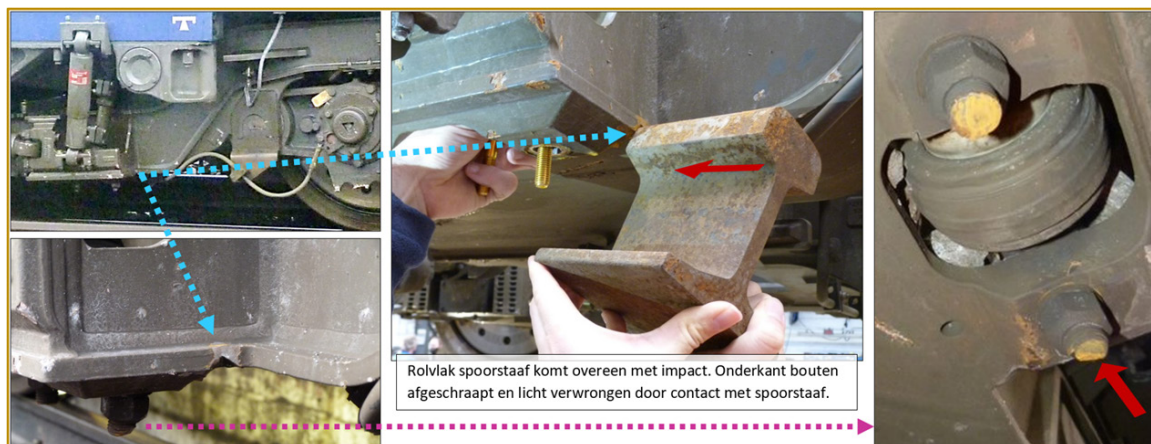
Na wielnummer 23 zien we verder impactschade aan het materiaal onder de secundaire ophanging<sup>48</sup>.

Met een stuk spoorstaaf wordt vastgesteld dat de impact op de onderkant van het draaistel overeenkomt met het loopvlak. Tevens zijn twee bouten afgeschraapt en zijn ze licht verwrongen in de richting die overeenkomt wanneer deze rijdend in contact komen met een spoorstaaf.

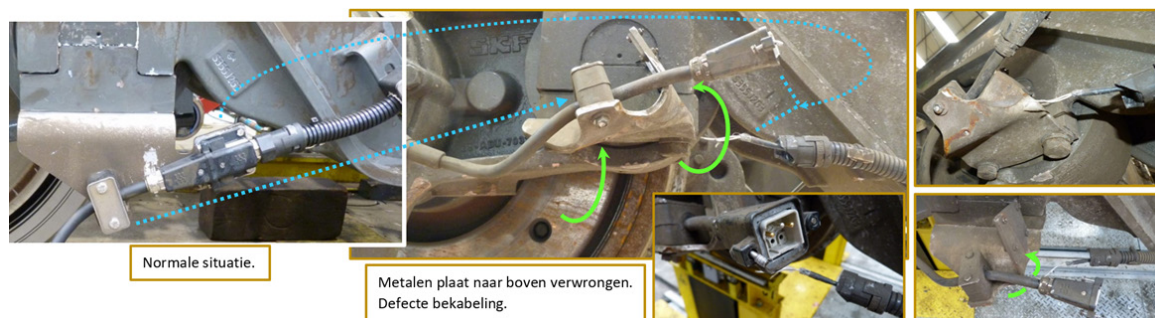
Richting wielnummer 21 continueert de schade: door botsing met een voorwerp, dat aannemelijk een spoorstaaf is, is een metalen plaat opwaarts verwrongen. Door deze beweging is de bekabeling, die bevestigd is aan deze metalen plaat, losgerukt. Het contactdooselement is intact, het stekkeronderdeel is afgeknapt.

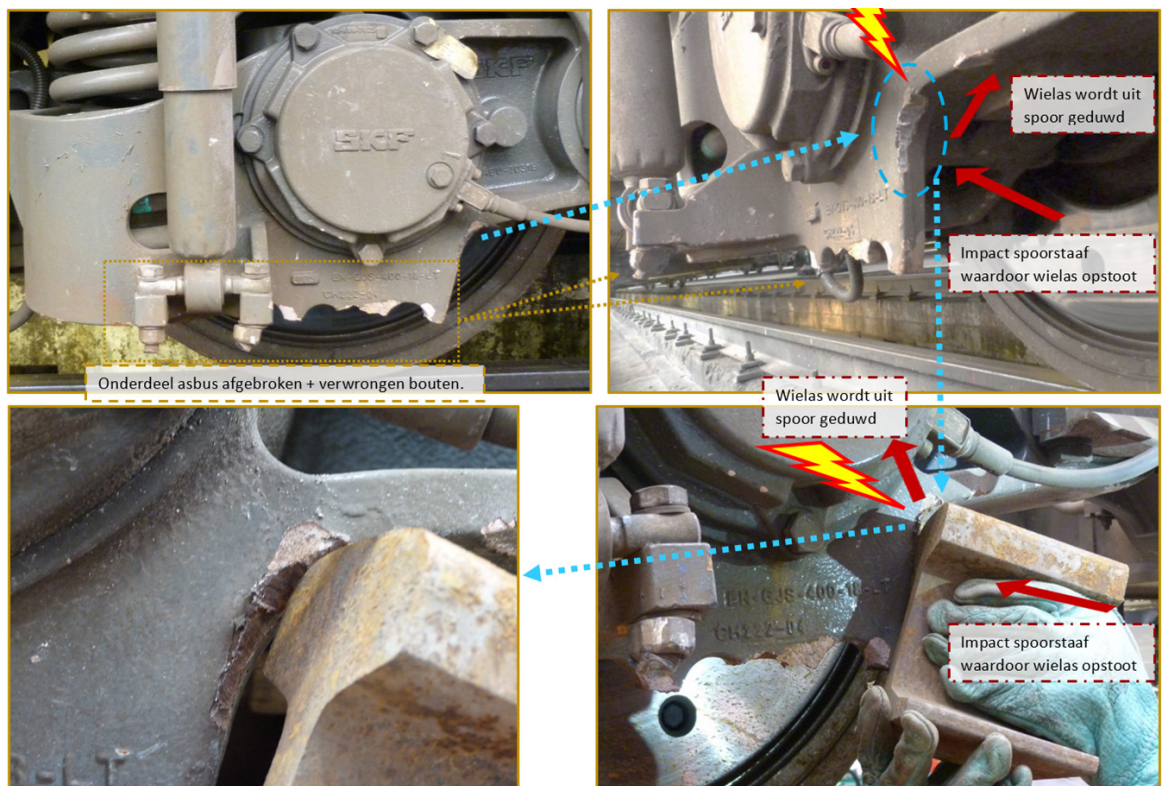
Daar waar het onderdeel van de asbus een boog neemt, wordt een impact vastgesteld. Met een stuk spoorstaaf kan gesimuleerd worden dat de schade mogelijk is afkomstig is van een aanrijding met een spoorstaaf.

Wielas A50910-000541-5 is de ontspoorde wielas en met de impactschade in gedachten is de hypothese aannemelijk dat op deze plaats er effectief een aanrijding gebeurt met de kop van een spoorstaaf en dat de impact de wielas opstoot en het uit de sporen duwt.

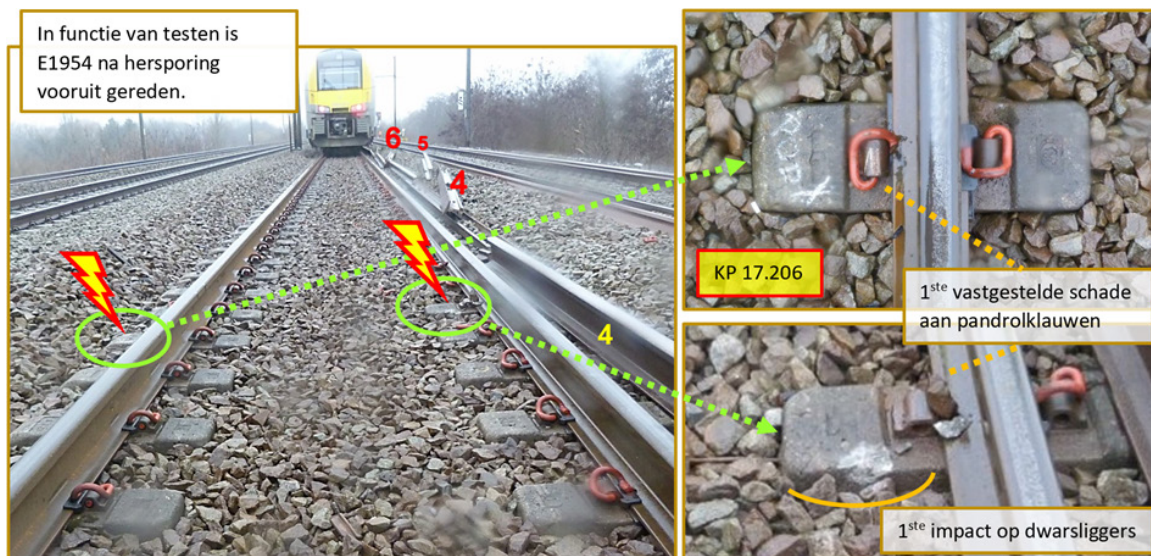
Op de ongevalsite kan het POD vastgesteld worden: aan de buitenzijde van het linkerbeen van het spoor (in de rijrichting normaalspoor) op basis van de eerste losgereden pandrolklauw; aan de binnenzijde van het rechterbeen van het spoor op basis van de inslag op een betonnen dwarsligger en eveneens een eerste losgereden pandrolklauw. De kilometerpaal op L27 kan vastgelegd worden op 17.206.

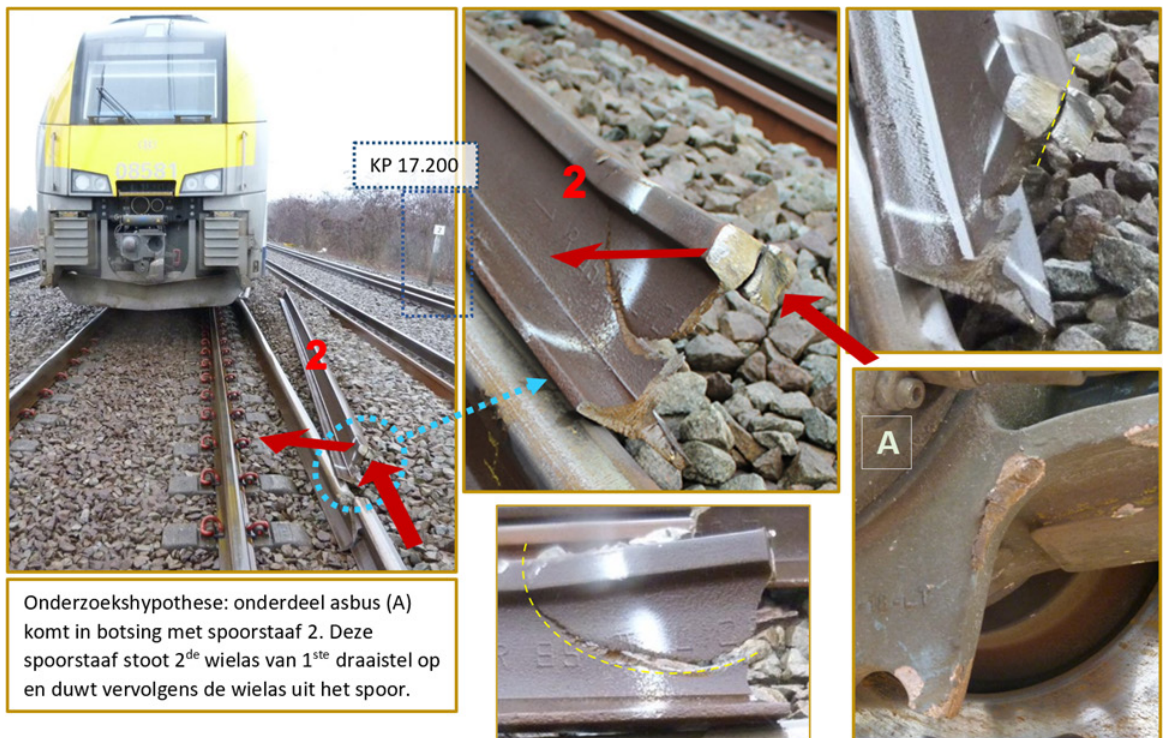
In de onderzoekshypothese, waarbij spoorstaaf 2 niet alleen na maar ook voor de ontsporing in het vrijruimteprofiel ligt, is dit de plaats waar het onderdeel van de asbus ter hoogte van de primaire ophanging aan wielnummer 21 botst met het loopvlak van spoorstaaf 2. Door de impact stoot spoorstaaf 2 de wielas op en duwt deze uit het spoor. Wielnummers 21 en 22 vallen respectievelijk aan de buitenzijde van (het linkerbeen van) het spoor en aan de binnenkant van (het rechterbeen van) het spoor neer op de kop van de dwarsligger, zo'n 23 meter verder ter hoogte van KP 17.206. Aan de kop vertoont het loopvlak in het midden een scheur. In het midden vertoont het uiteinde een scheur waarbij de bovenste helft naar omhoog helt. Beiden kunnen het gevolg zijn van het spoorstaafknippen al komt de schade overeen binnen de onderzoekshypothese dat deze het gevolg (kunnen) zijn van de botsing op het impactpunt van de asbus.

Door de impact van de trein op spoorstaaf 2 is het plausibel dat deze schuin omhoog liggende spoorstaaf met de achtersteven in de ballast wordt geduwd wat verklaart dat de voet van de spoorstaaf vanaf het midden bedekt is met ballast.
