# Bulletin d'Informations Générales

## Déraillement d'un train de voyageurs

### Germoir (Ixelles)

#### 4 mars 2021

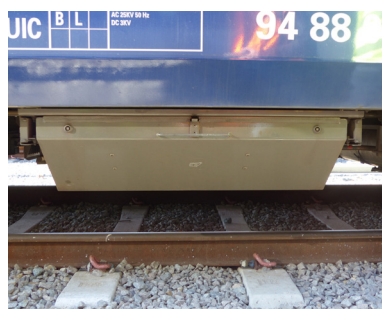
*Situation normale*

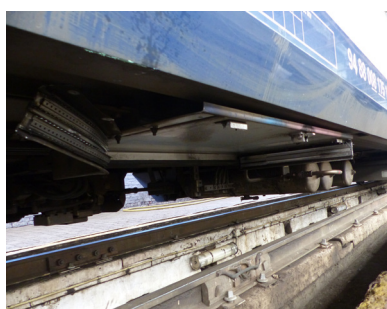
L'objet métallique a pu être identifié comme étant le coffre contenant l'attelage de secours d'une automotrice AM08 "Desiro" : il provient du train E2189 passé par la gare de Gerموir quelques minutes auparavant.

*Situation le jour de l'accident*

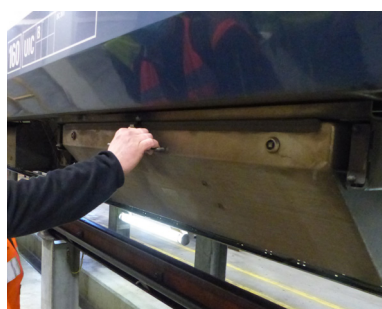
*Ouverture comme un tiroir*

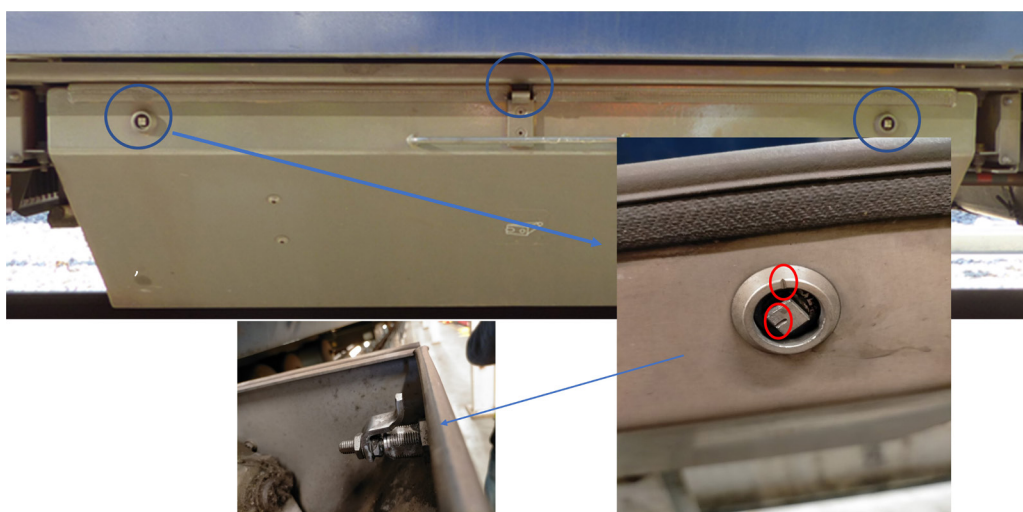
*Système de fermeture*
