Rapport d'Enquête de Sécurité

Déraillement d'un train de voyageurs

Gerموir (Ixelles) - 4 mars 2021

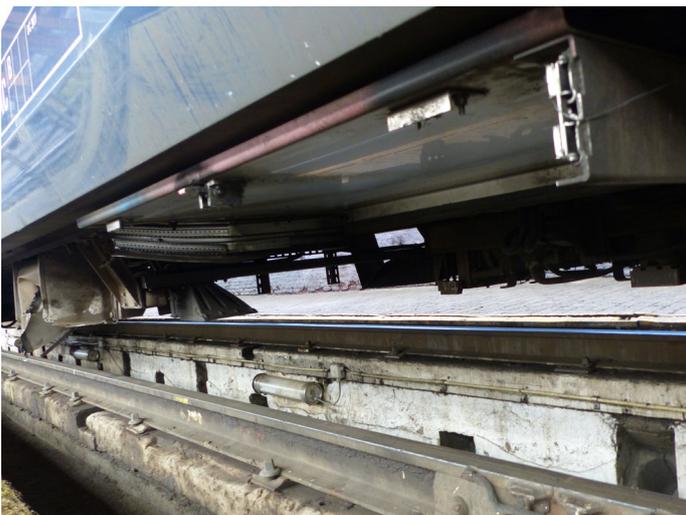
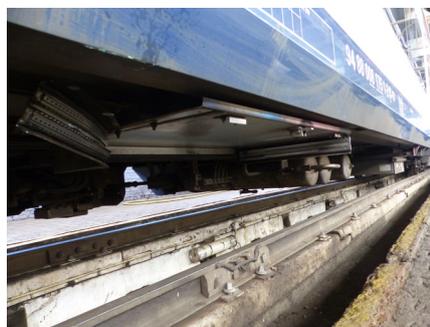
Vue sur les dégâts sous l'AM 8175 (photos prises à l'atelier de Schaerbeek) : coffre absent, glissière pliée, éléments endommagés.

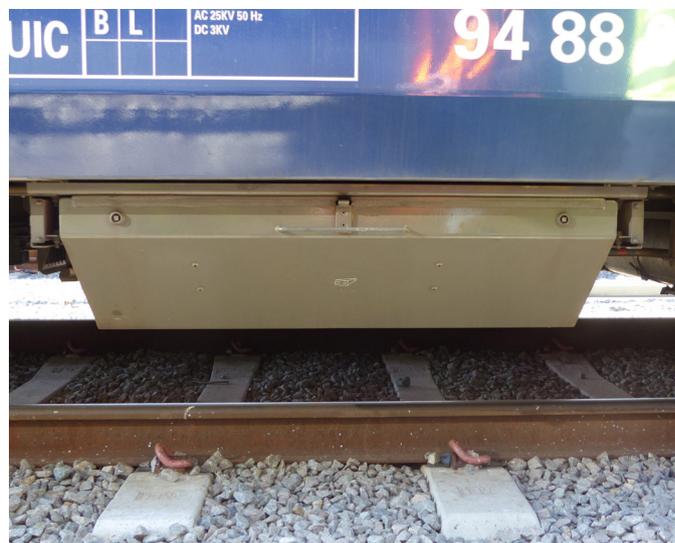
Coffre d'attelage refermé et verrouillé.

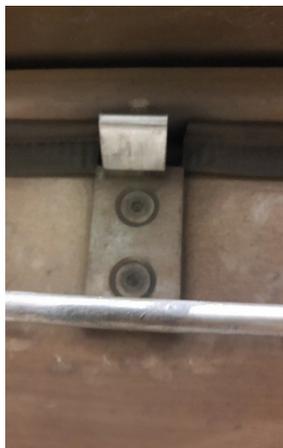
Loquet central sans la sécurité supplémentaire.

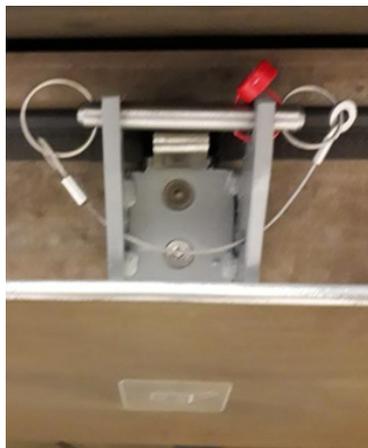
Loquet central avec la sécurité supplémentaire ajoutée.

- de rendre impossible le soulèvement du loquet de retenue par vibration, empêché par la tige de verrouillage ajoutée qui condamne l'ouverture du coffre,
- d'ajouter un plombage visible qui confirme la bonne fermeture du coffre et dont l'absence serait le témoin que le coffre a été ouvert,
- de réduire, lors des entretiens, le nombre d'ouvertures et de fermetures du coffre, et leurs risques inhérents : plombage présent et scellé = coffre non-ouvert et attelage de secours non-utilisé.

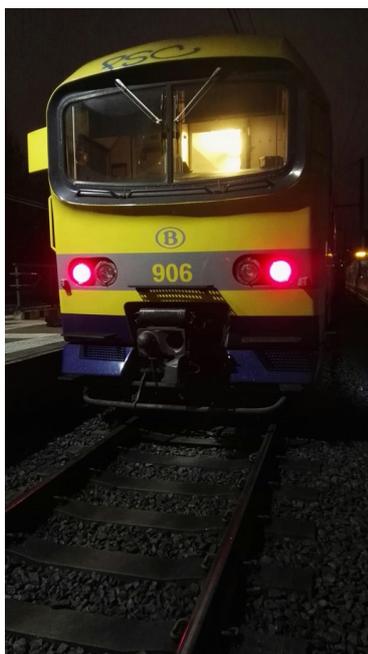
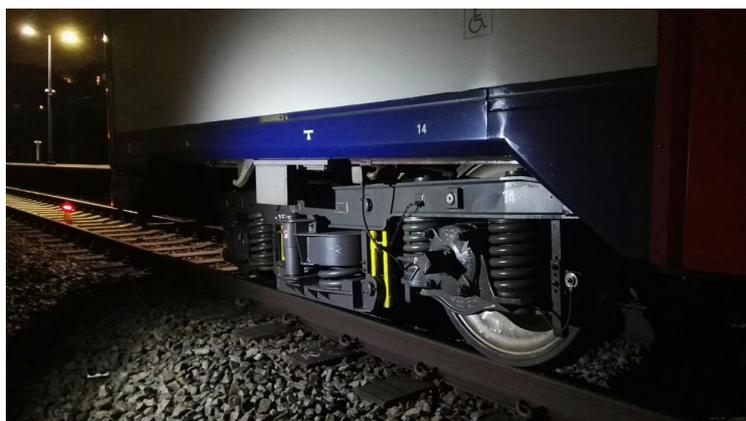
- L'automotrice AM906 du train E3289 a déraillé d'un essieu mais n'a pas basculé : les dégâts sont limités.
- L'automotrice AM8175 du train E2189 a perdu son coffre d'attelage de secours (cf. chapitre 4.2) : les dégâts concernent le système d'attache du coffre, de même que quelques éléments endommagés sous l'automotrice.

Train E3289 ayant déraillé au PANG de Gerموir (source : Infrabel).

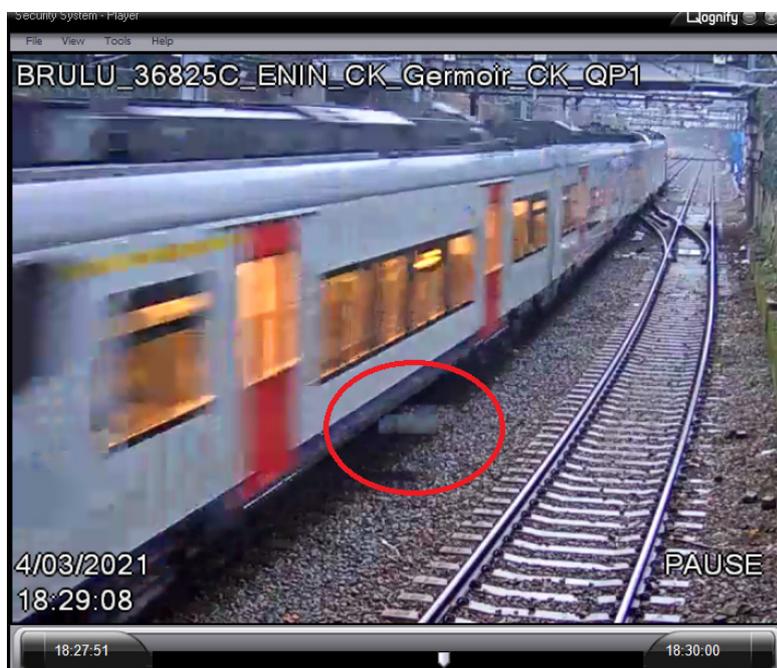
En date du 4 mars 2021, on distingue plusieurs fois le coffre d'attelage de secours de l'AM 8175 sur son trajet (notamment entre les gares de Bockstael et de Bruxelles-Luxembourg). Pouvoir distinguer sur les images le coffre d'attelage de secours en saillie du train pour ensuite ne plus le voir sur les images des caméras suivantes, nous indique que le coffre s'est ouvert et s'est refermé sur les glissières.

Capture d'écran des images de vidéosurveillance fournies par la SNCB montrant le coffre d'attelage de secours ouvert de l'AM 8175 (dans le cercle rouge) entre la gare de Bruxelles-Luxembourg et le PANG de Germoir (source : SNCB).

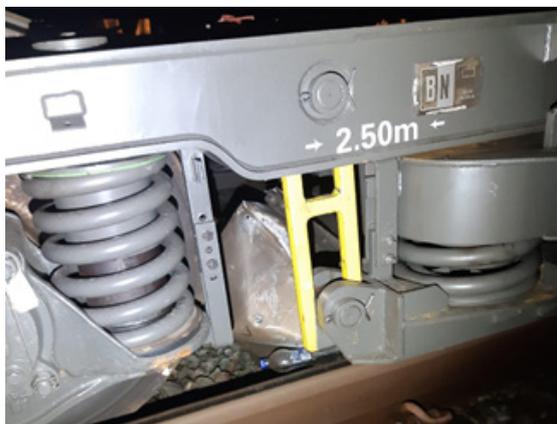
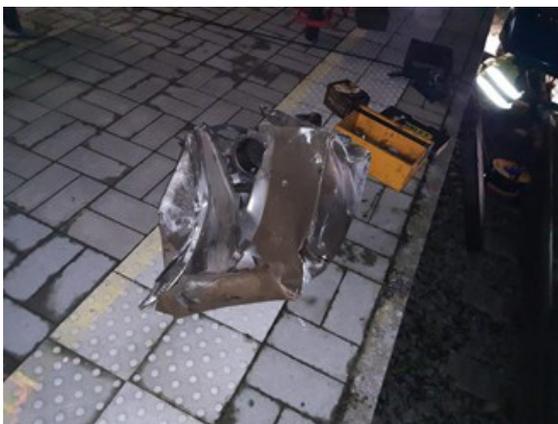
Coffre d'attelage de secours de l'AM 08175 retrouvé dans le premier bogie de l'AM906 (source SNCB).

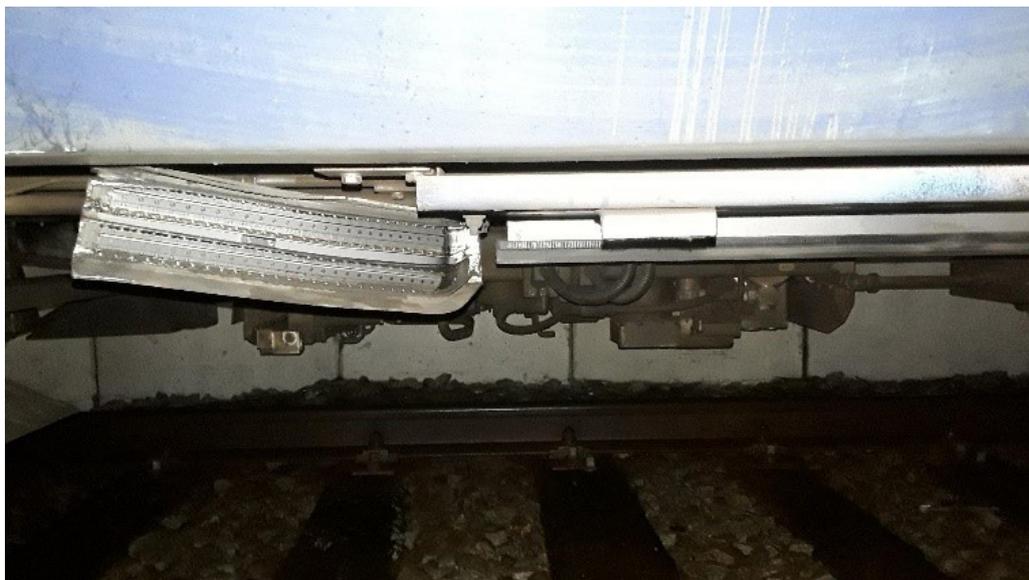
Le conducteur du train E2189 n'a ressenti aucun choc et n'a reçu aucun signalement dans son poste de conduite suite à la perte du coffre d'attelage de secours de son train. C'est une fois arrivé en gare de Vilvoorde que le conducteur du train E2189 est contacté par le Répartiteur de Traction qui lui demande de vérifier l'état de son convoi. C'est en faisant une inspection visuelle extérieure qu'il constate les dégâts : le coffre contenant l'attelage de secours de la deuxième rame de son train est manquant et une des glissières permettant son ouverture est pliée.

Photo prise par le conducteur du train E2189 montrant l'absence du coffre d'attelage de secours et le rail plié (source : SNCB).

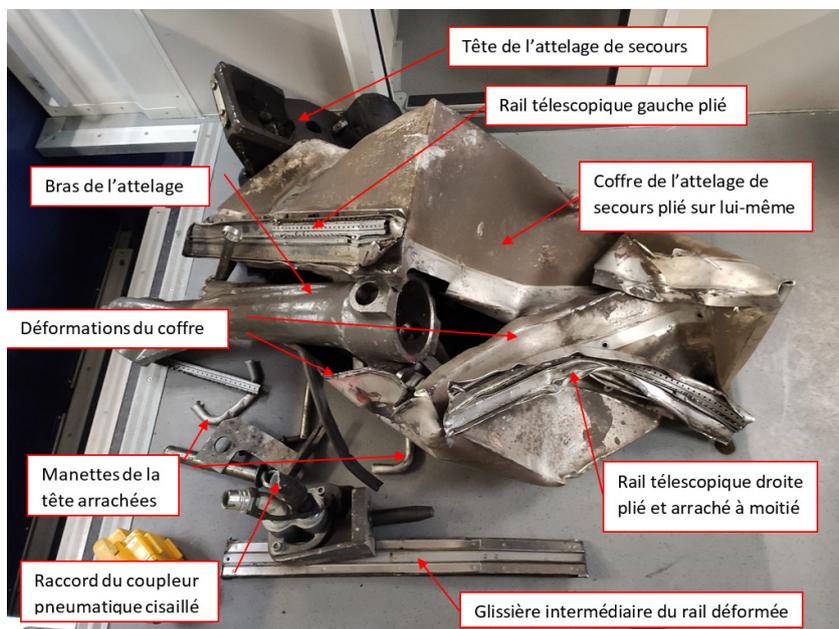
Débris du coffre avec les pièces de l'attelage de secours coincées dedans ou récupérées dans la voie (source SNCB).

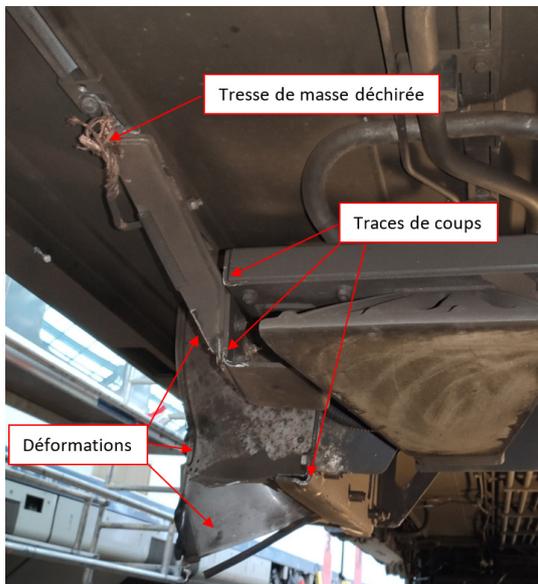
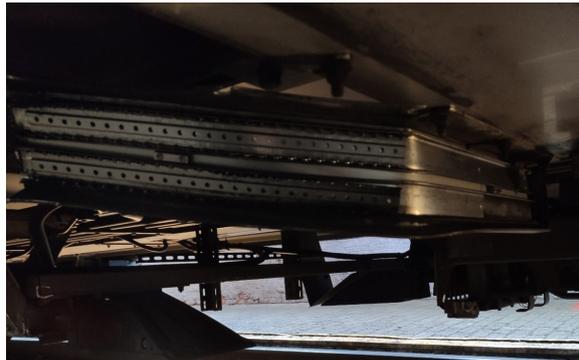
Dégâts constatés sous la caisse de l'AM 8175 (source SNCB).

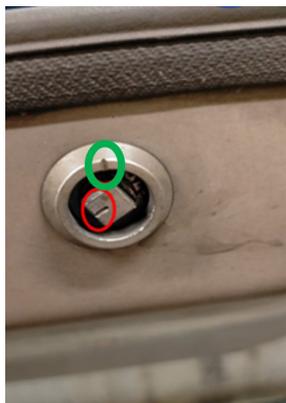
Vue sur une des deux serrures du coffre d'attelage de secours d'une Desiro : trait sur la serrure et trait repère fixe sur le coffre.

Le trait sur chacune des serrures, qui doit être aligné avec la patte de fermeture respective, indiquent la position de la patte (loquet intérieur de la serrure). Il s'agit là du seul moyen visuel de vérifier la position des pattes de fermeture, qui sont invisibles lorsque le coffre est repoussé au maximum au fond.

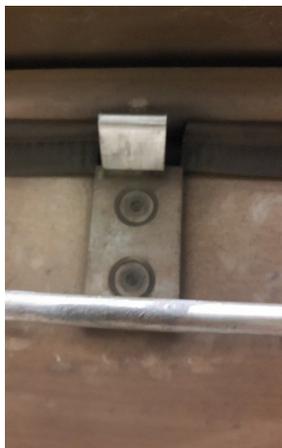
Loquet central sans le TS A18M17.

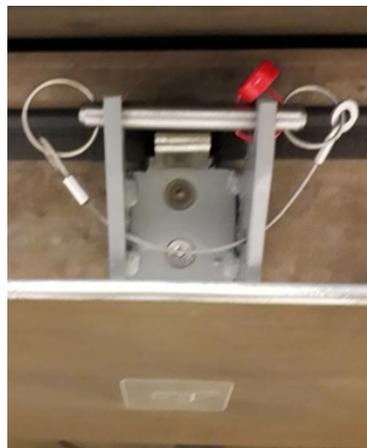
Loquet central avec le TS A18M17.

- de rendre impossible le soulèvement du loquet de retenue par vibration, empêché par la tige de verrouillage ajoutée qui condamne l'ouverture du coffre,
- d'ajouter un plombage visible qui confirme la bonne fermeture du coffre et dont l'absence serait le témoin que le coffre a été ouvert,
- de réduire, lors des entretiens, le nombre d'ouvertures et de fermetures du coffre, et leurs risques inhérents : plombage présent et scellé = coffre non-ouvert et attelage de secours non-utilisé.

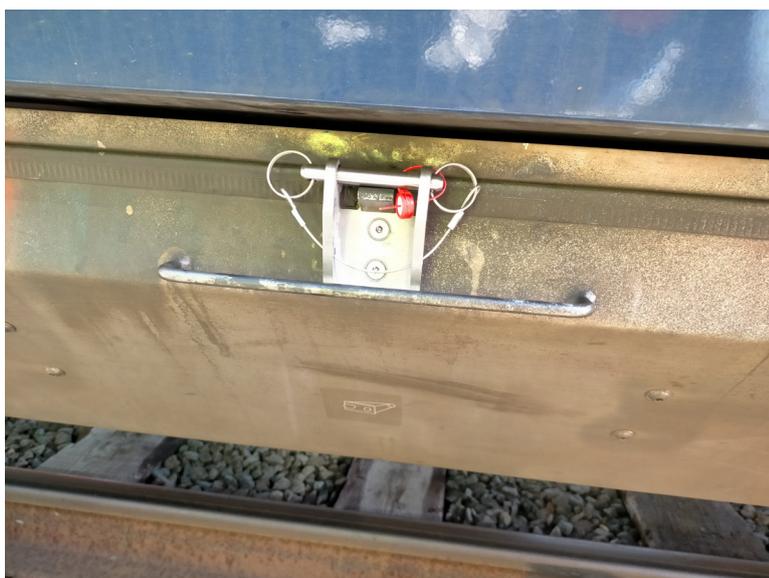
Coffre d'attelage de secours équipé du TS A18M17.
