# Rapport d'Enquête de Sécurité

## Déraillement d'un train de voyageurs

### Germoir (Ixelles) - 4 mars 2021

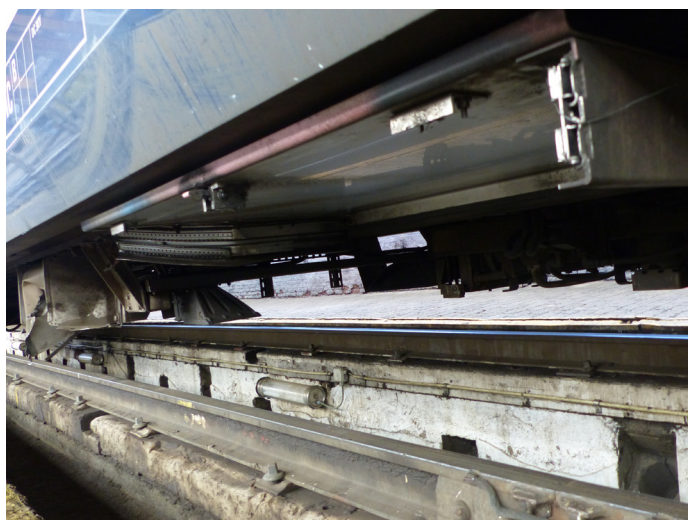
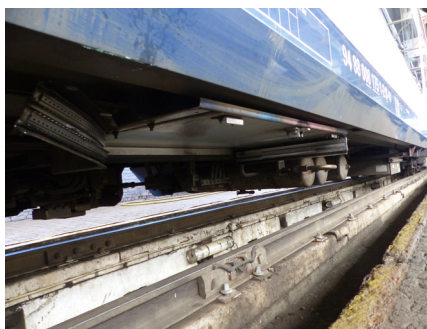
*Vue sur les dégâts sous l'AM 8175 (photos prises à l'atelier de Schaerbeek) : coffre absent, glissière pliée, éléments endommagés.*

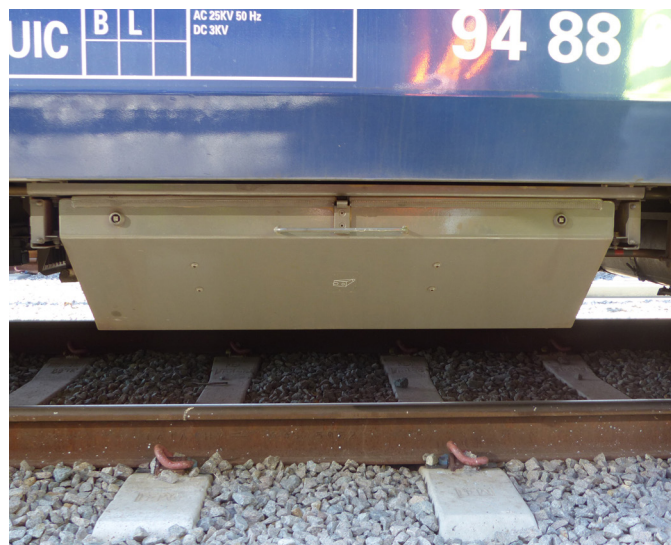
Coffre d'attelage refermé et verrouillé.

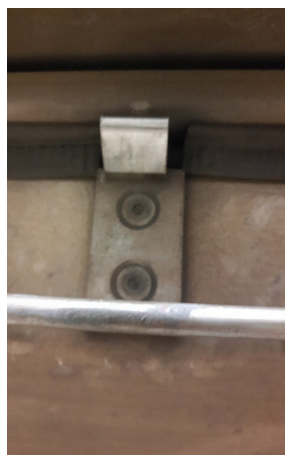
*Loquet central sans la sécurité supplémentaire.*

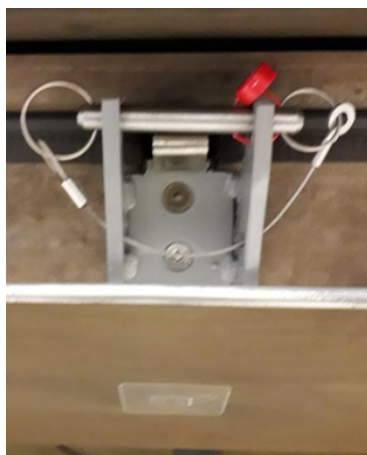
*Loquet central avec la sécurité supplémentaire ajoutée.*

- de rendre impossible le soulèvement du loquet de retenue par vibration, empêché par la tige de verrouillage ajoutée qui condamne l'ouverture du coffre,
- d'ajouter un plombage visible qui confirme la bonne fermeture du coffre et dont l'absence serait le témoin que le coffre a été ouvert,
- de réduire, lors des entretiens, le nombre d'ouvertures et de fermetures du coffre, et leurs risques inhérents : plombage présent et scellé = coffre non-ouvert et attelage de secours non-utilisé.

La sécurité ajoutée sur la serrure du coffre a pour but d'éviter un verrouillage incomplet.

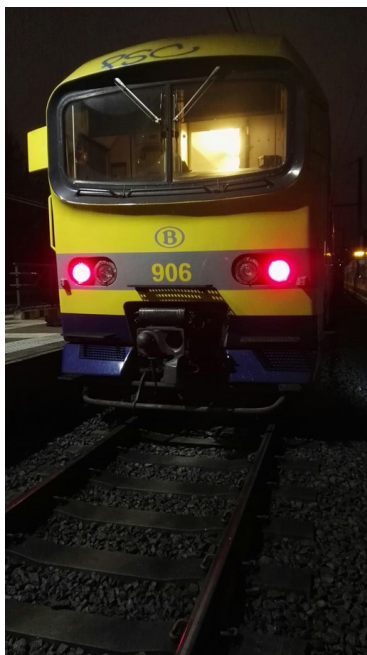
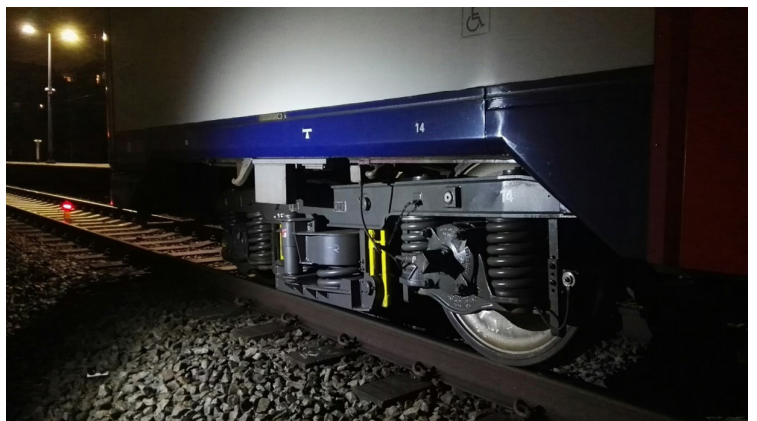
- L'automotrice AM906 du train E3289 a déraillé d'un essieu mais n'a pas basculé : les dégâts sont limités.
- L'automotrice AM8175 du train E2189 a perdu son coffre d'attelage de secours (cf. chapitre 4.2) : les dégâts concernent le système d'attache du coffre, de même que quelques éléments endommagés sous l'automotrice.

Train E3289 ayant déraillé au PANG de Gerموir (source : Infrabel).

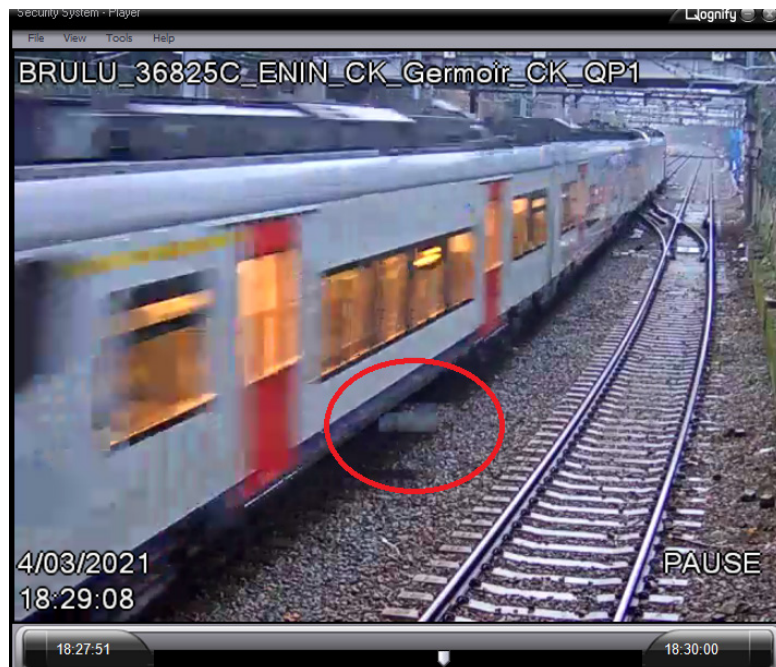
En date du 4 mars 2021, on distingue plusieurs fois le coffre d'attelage de secours de l'AM 8175 sur son trajet (notamment entre les gares de Bockstael et de Bruxelles-Luxembourg). Pouvoir distinguer sur les images le coffre d'attelage de secours en saillie du train pour ensuite ne plus le voir sur les images des caméras suivantes, nous indique que le coffre s'est ouvert et s'est refermé sur les glissières.

Capture d'écran des images de vidéosurveillance fournies par la SNCB montrant le coffre d'attelage de secours ouvert de l'AM 8175 (dans le cercle rouge) entre la gare de Bruxelles-Luxembourg et le PANG de Germoir (source : SNCB).

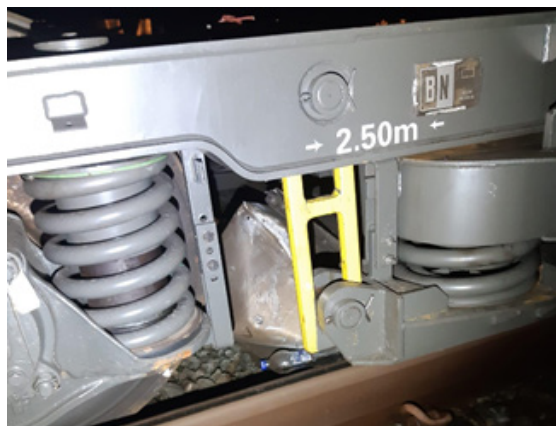
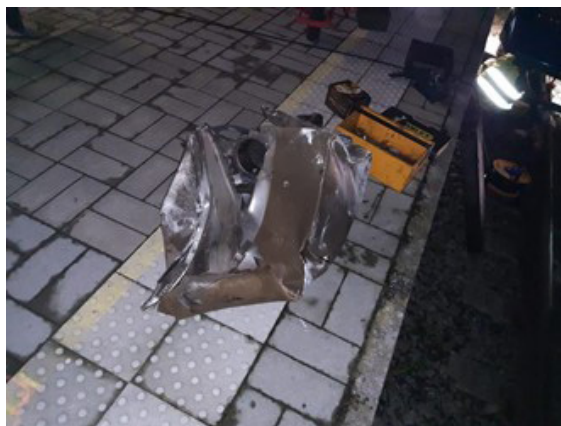
Coffre d'attelage de secours de l'AM 08175 retrouvé dans le premier bogie de l'AM906 (source SNCB).

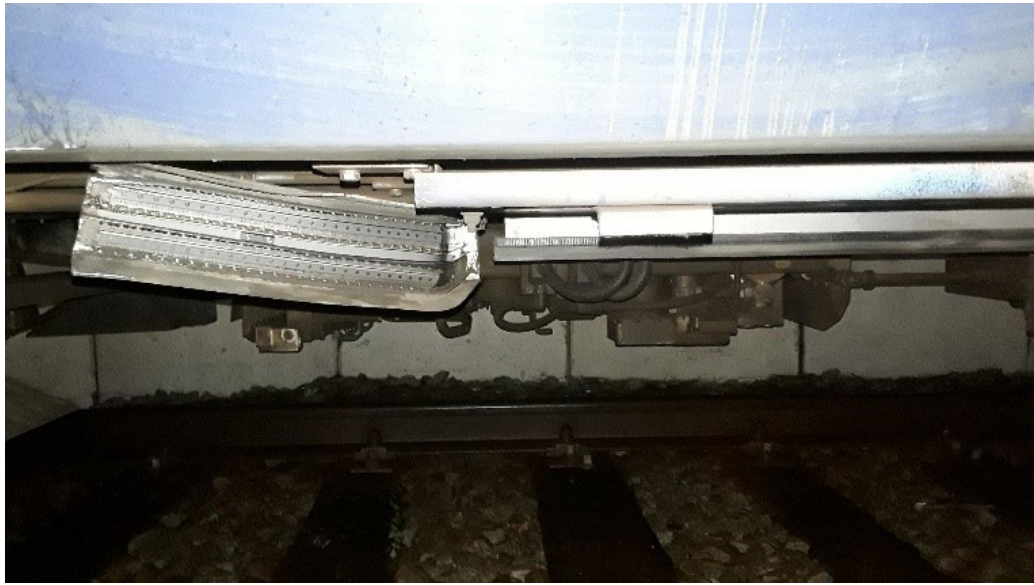
Le conducteur du train E2189 n'a ressenti aucun choc et n'a reçu aucun signalement dans son poste de conduite suite à la perte du coffre d'attelage de secours de son train. C'est une fois arrivé en gare de Vilvoorde que le conducteur du train E2189 est contacté par le Répartiteur de Traction qui lui demande de vérifier l'état de son convoi. C'est en faisant une inspection visuelle extérieure qu'il constate les dégâts : le coffre contenant l'attelage de secours de la deuxième rame de son train est manquant et une des glissières permettant son ouverture est pliée.

Photo prise par le conducteur du train E2189 montrant l'absence du coffre d'attelage de secours et le rail plié (source : SNCB).

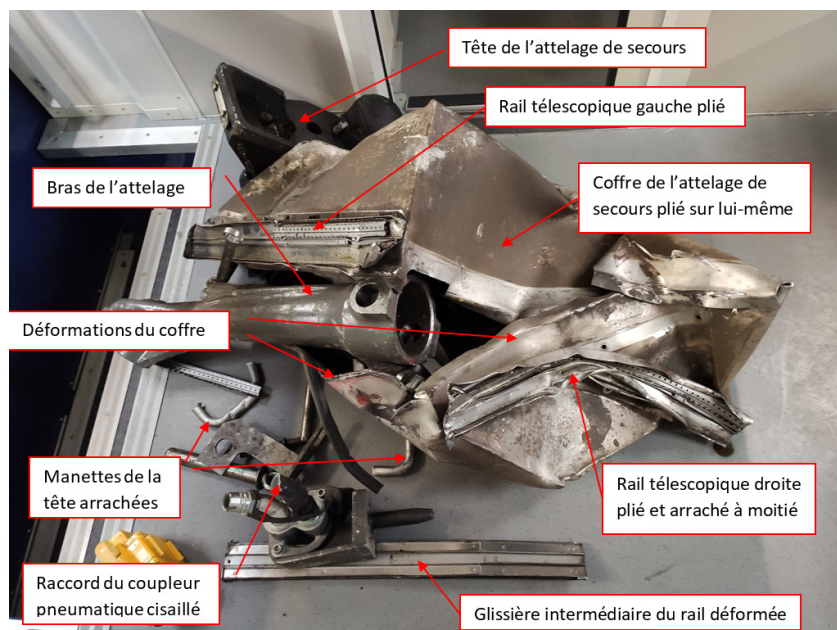
Débris du coffre avec les pièces de l'attelage de secours coincées dedans ou récupérées dans la voie (source SNCB).

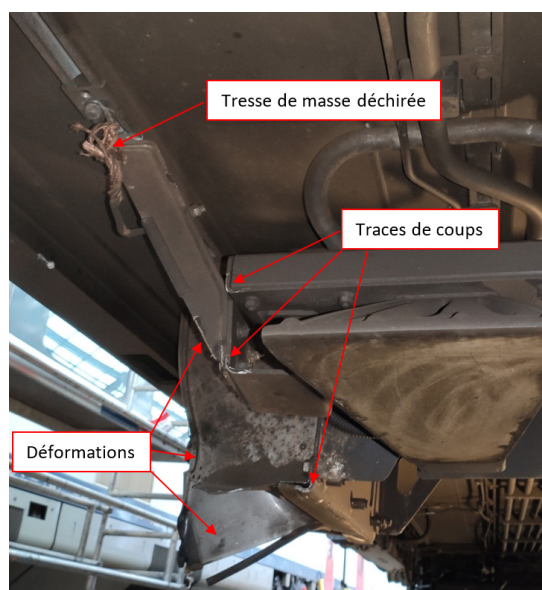
Dégâts constatés sous la caisse de l'AM 8175 (source SNCB).

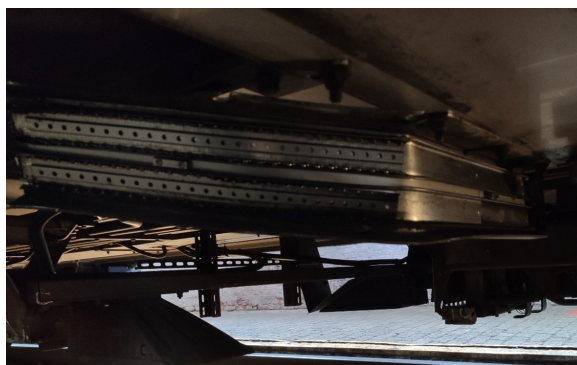
Le rapport d'inspection de la SNCB a été transmis à l'OE. Ci-après l'extrait relatif au coffre:

- « Une partie des déformations du coffre est probablement survenue suite à la collision du coffre ouvert avec un obstacle de l'infrastructure,
- Le coffre est probablement plié sur lui-même selon l'une de ses diagonales lors du roulement du premier essieu de l'AM906 dessus et son coincement sous la traverse de charge du bogie,
- L'état du coffre et des composants sous caisse de l'automotrice suite aux dégâts subis ne permettent pas d'affirmer qu'il y ait eu un mauvais réglage des verrous, un mauvais verrouillage du coffre ou une intervention humaine qui mène à un de ces deux cas. »

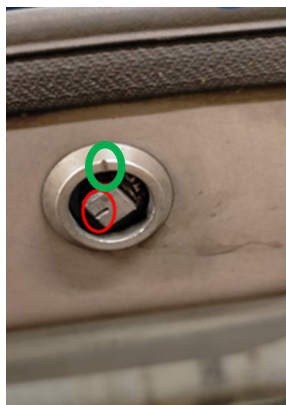
Vue sur une des deux serrures du coffre d'attelage de secours d'une Desiro : trait sur la serrure et trait repère fixe sur le coffre.

Le trait sur chacune des serrures, qui doit être aligné avec la patte de fermeture respective, indiquent la position de la patte (loquet intérieur de la serrure). Il s'agit là du seul moyen visuel de vérifier la position des pattes de fermeture, qui sont invisibles lorsque le coffre est repoussé au maximum au fond.

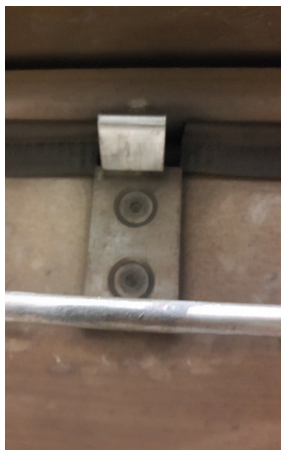
*Loquet central sans le TS A18M17.*

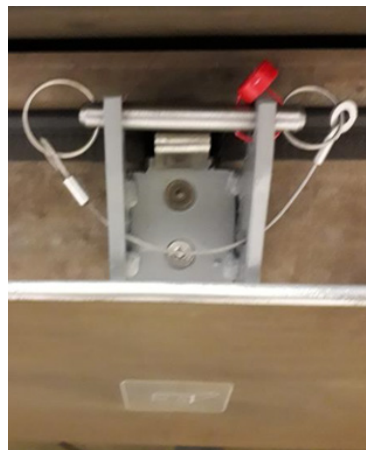
*Loquet central avec le TS A18M17.*

- de rendre impossible le soulèvement du loquet de retenue par vibration, empêché par la tige de verrouillage ajoutée qui condamne l'ouverture du coffre,
- d'ajouter un plombage visible qui confirme la bonne fermeture du coffre et dont l'absence serait le témoin que le coffre a été ouvert,
- de réduire, lors des entretiens, le nombre d'ouvertures et de fermetures du coffre, et leurs risques inhérents : plombage présent et scellé = coffre non-ouvert et attelage de secours non-utilisé.

La sécurité ajoutée sur la serrure du coffre par le TS A18M17 a pour but d'éviter un verrouillage incomplet.

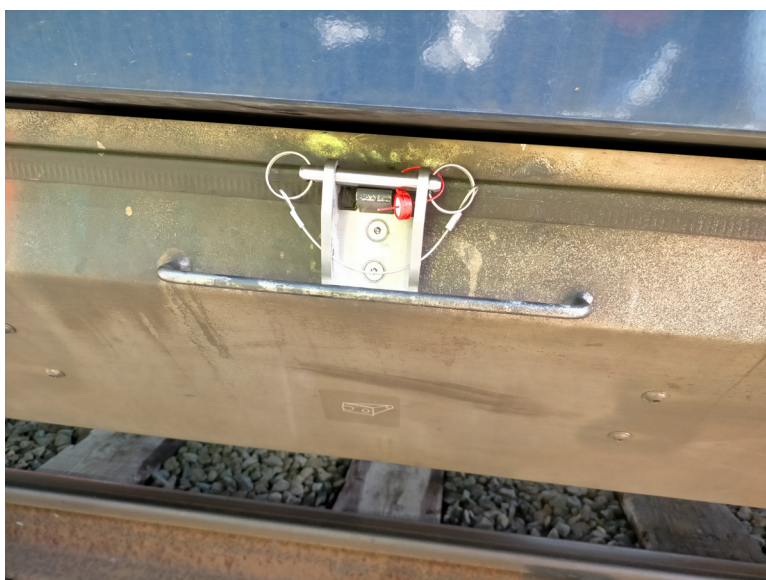
*Coffre d'attelage de secours équipé du TS A18M17.*
